## REDEGØRELSE

HCLJ 510-000816 Hændelse			
Luftfartøj:	Dornier 328-300	Registrering:	OY-NCL
Motor(er):	PW 306B	Flyvning:	Ruteflyvning, IFR
Besætning:	3 – ingen tilskadekomne	Passagerer:	26 – ingen tilskadekomne
Sted:	Billund lufthavn (EKBI)	Dato og tidspunkt:	17.12.2010 kl. 2140 UTC

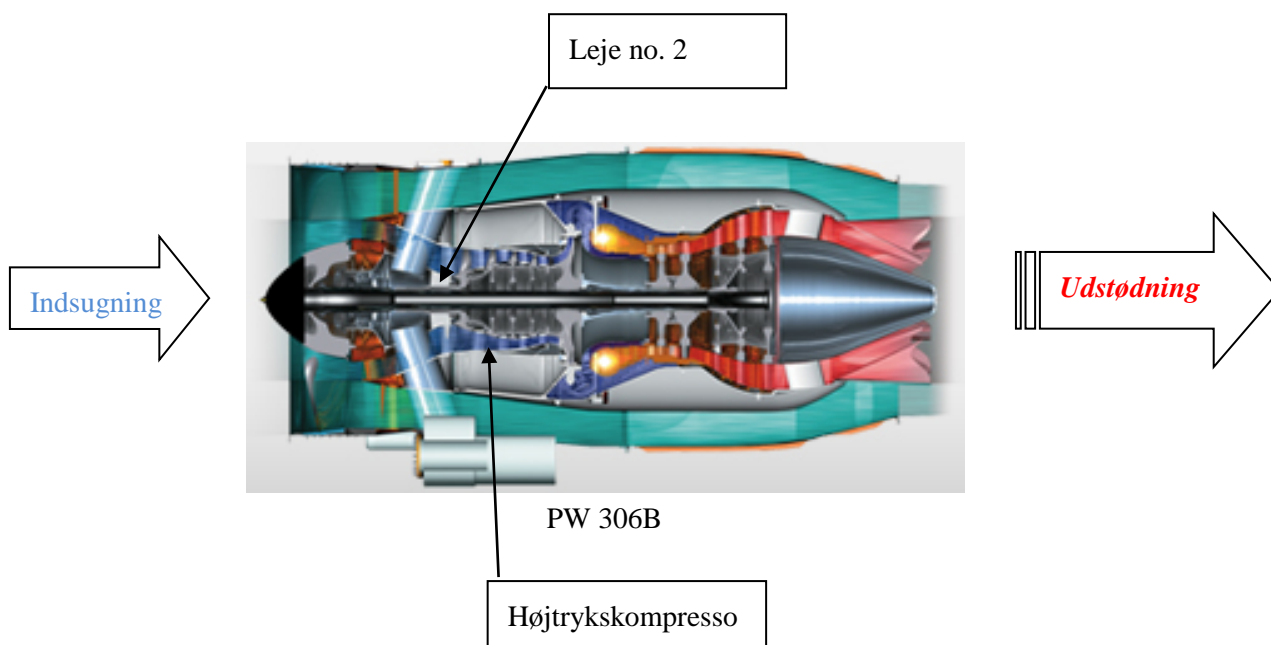
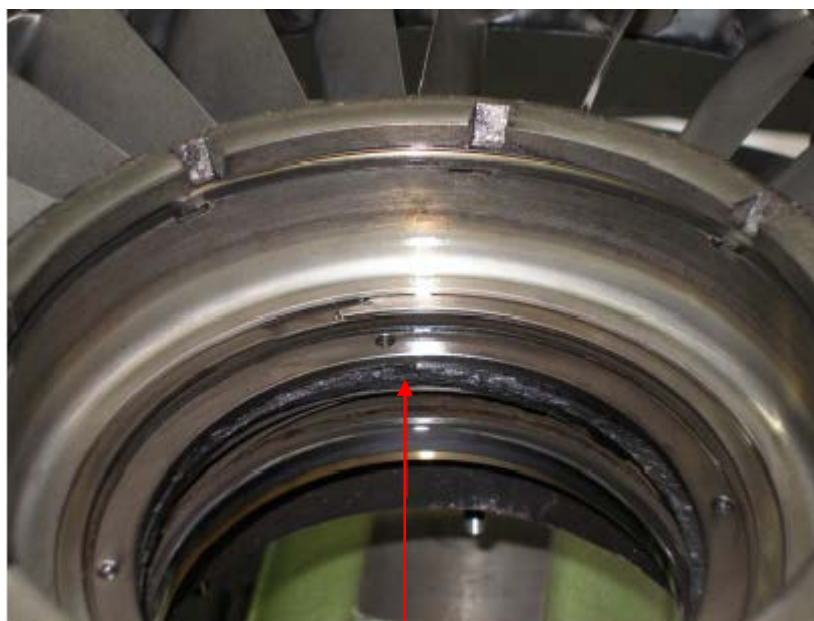
Da frakoblingen af højre Air Conditioning Pack og ECS formindskede røgen og lugten, besluttede operatørens tekniske afdeling at udføre en visuel inspektion og en boroscope-inspektion af højre motor umiddelbart efter hændelsen. Det blev ved boroscope-inspektionen afdækket at motorens kompressortrin ved leje no. 2 var kontamineret af motorolie. Olien fra kompressortrinet var sammen med den komprimerede varme kompressorluft blevet ført til den højre Air Conditioning Pack og havde forårsaget røg og lugtgener i luftfartøjet.

Ved adskillelsen af motoren blev det konstateret at kulpakningen (carbon seal) ved leje no. 2 var slidt og lettere beskadiget. Kulpakningens opgave var bl.a. at forhindre at olie og oliedampe skulle løbe ud i kompressordelen og dermed kontaminere kompressoren. En kontaminering af kompressoren med olie vil give røg og lugtgener i luftfartøjets cockpit og kabine og vil endvidere på sigt nedsætte motorens ydelse.

Slidt og beskadiget kulpakning (Carbon seal)
