REDEGØRELSE

HCLJ510-000845	Lufttrafikhændelse	
Dato / Tidspunkt (UTC):	6.5.2011 kl. 0454	
Hændelsessted:	2,5 NM vest for Aalborg Lufthavn (EKYT)	
Lufttrafiktjenesteluftrum:	Aalborg TMA, lufttrafiktjenesteluftrum klasse D	
	A	B
Registreringer:	OY-MRH	OY-BDC
Luftfartøjstyper:	B737-700	PA28R
Flyvehøjder(→ ↗ ↘):	↗	→
Flyveregler:	IFR	VFR
Civilt eller militært luftfartøj:	Civilt	Civilt
Flyvevejrforhold:	VMC	VMC
Lysforhold:	Dag	
ATS:	Aalborg TWR og APP (118,300 MHz og 123,975 MHz)	
Informationskilder:	Air Traffic Incident Report (ATIR – luftfartøj A), radardata, talekommunikation, samt Havarikommissionens egne undersøgelser.	
Klassifikation af lufttrafikhændelsen:	C) Ingen risiko for kollision

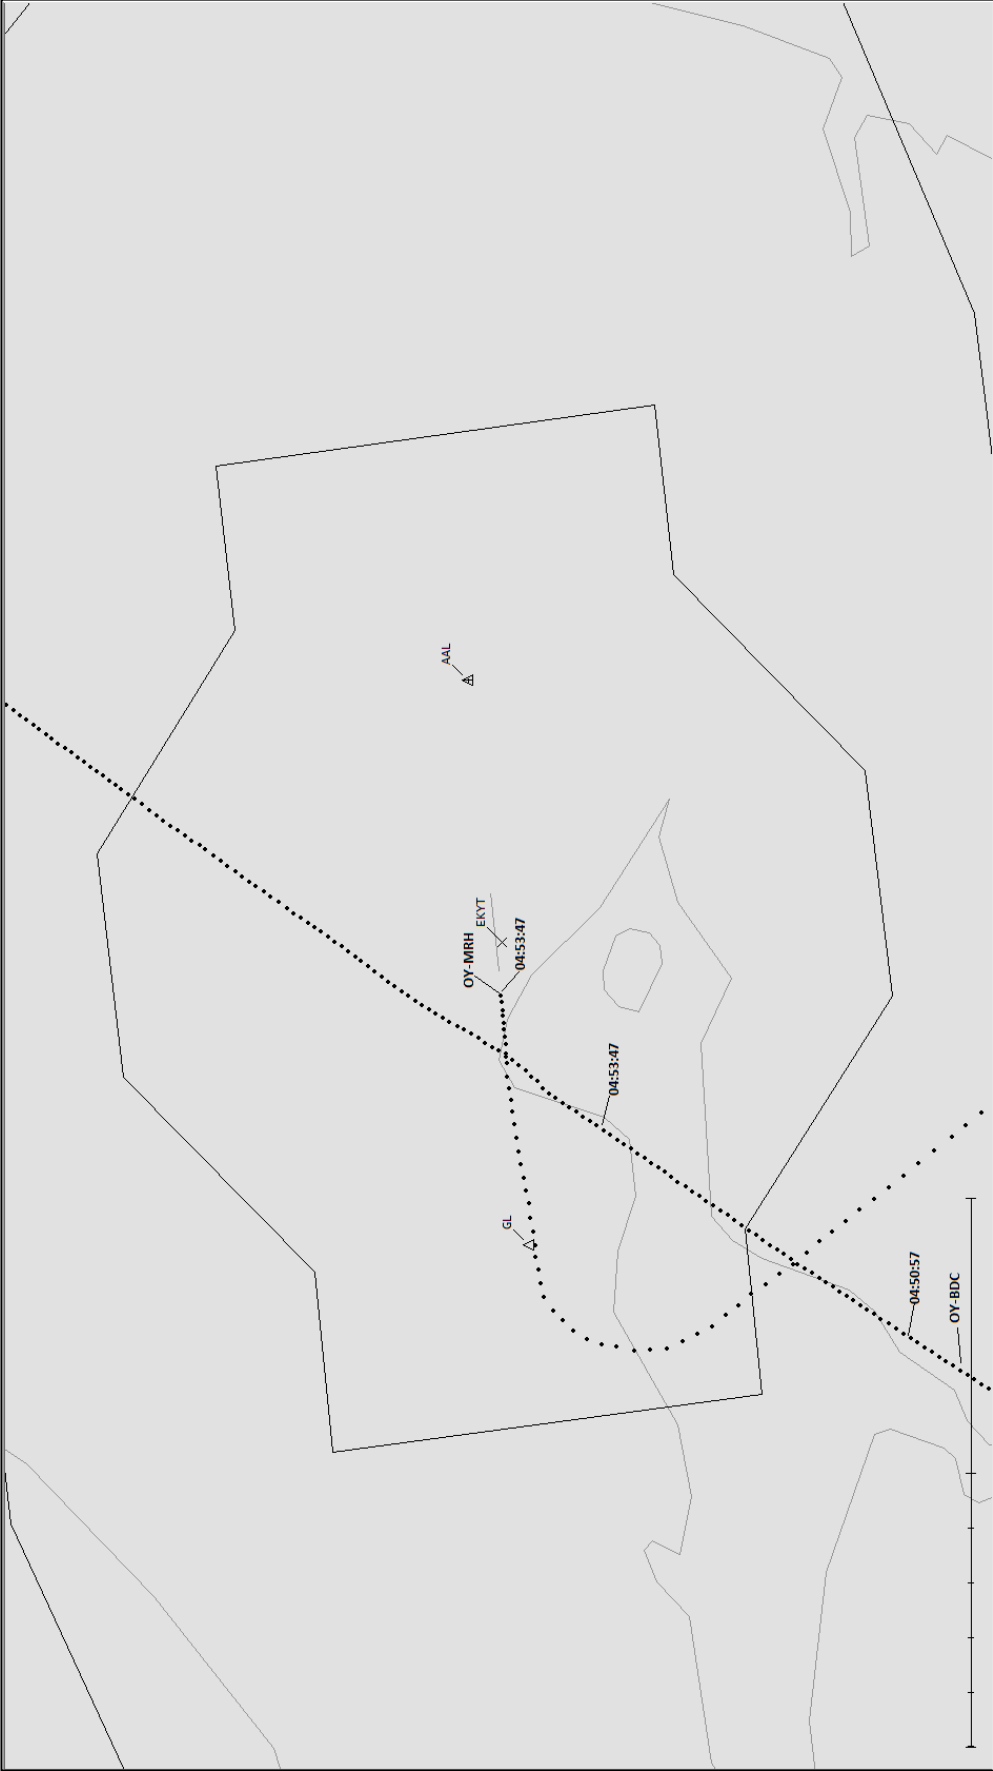
Bilag 1

04:50:57 - 04:51:03	<p>Piloterne i OY-MRH fik tilladelse til at starte på bane 26R.</p> <p>OY-BDC blev radarpræsenteret til at være på en position 10,3 nm sydvest for EKYT i 2300 fod.</p> <p>Se bilag 1.</p>

04:53:47 - 04:54:11	<p>Piloterne i OY-MRH fik trafikinformation om OY-BDC samt instruktion om at stige lige ud.</p> <p>Piloterne i OY-MRH rapporterede at en Traffic Collision Avoidance System (TCAS) Resolution Advisory (RA) var blevet aktiveret i cockpittet.</p> <p>Piloten i OY-BDC fik trafikinformation om OY-MRH samt instruktion om at fortsætte VFR mod nord.</p> <p>OY-MRH og OY-BDC fløj på skærende kurser.</p> <p>Se bilag 1.</p>	3,3 - 1,8	1700 - 800

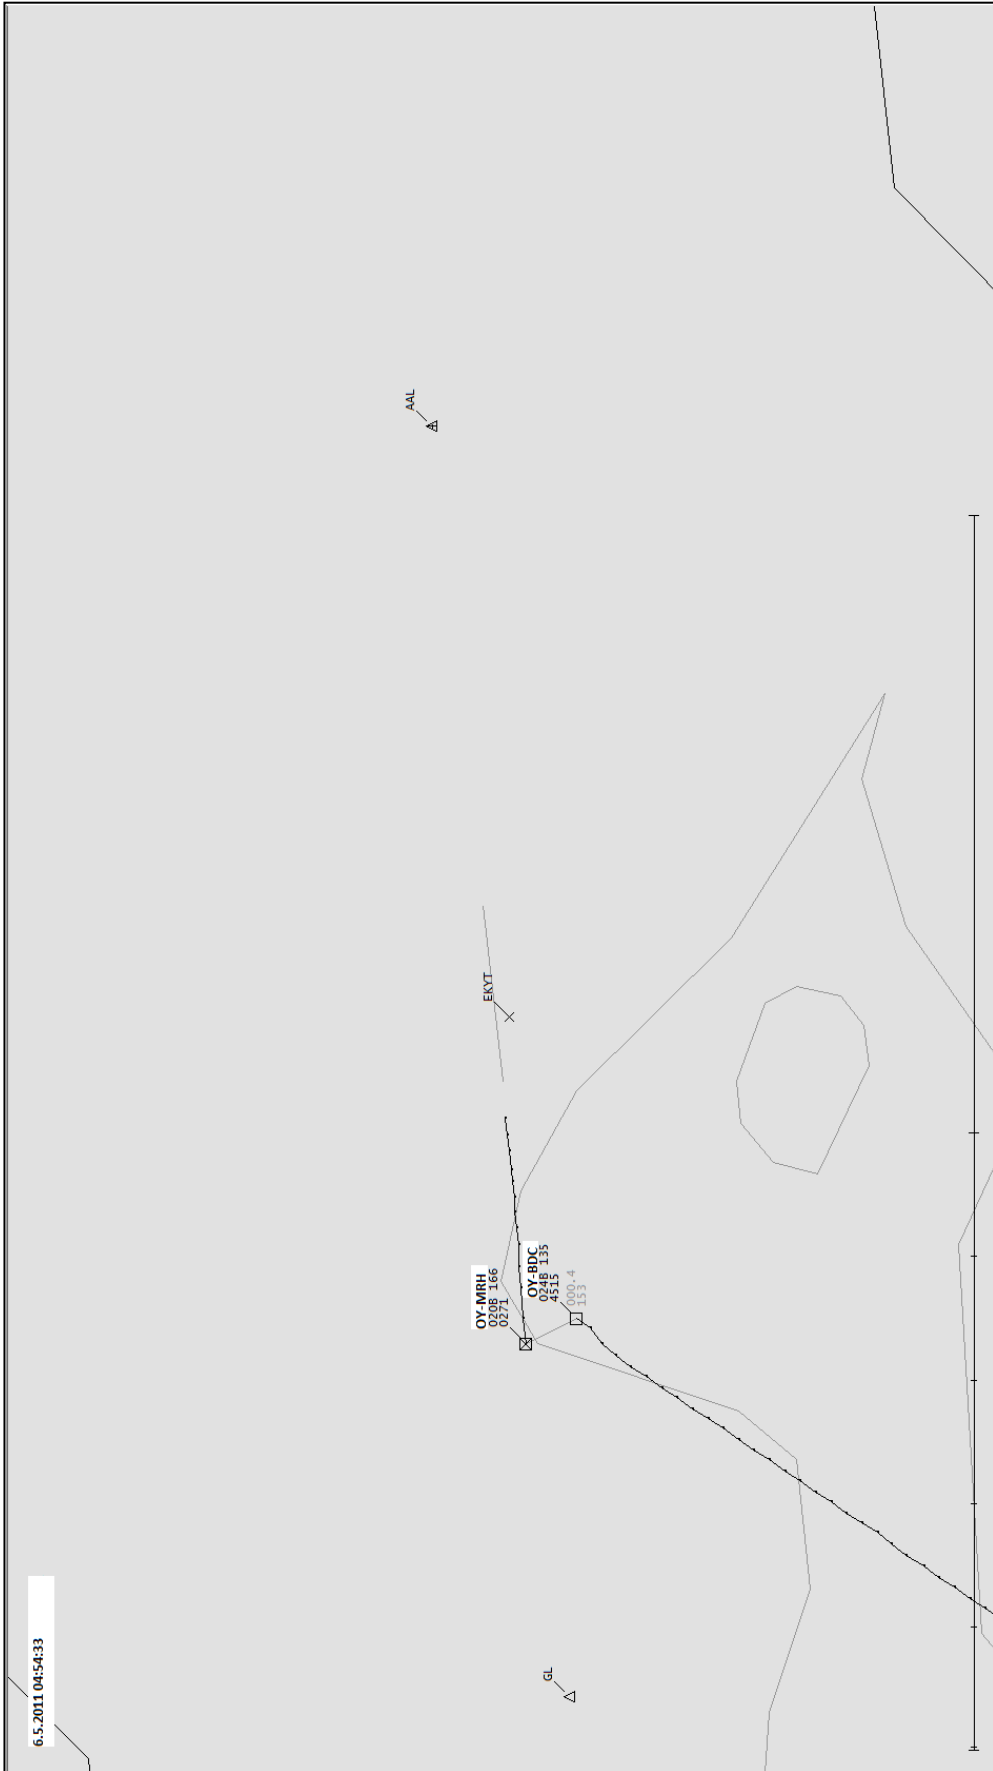
Bilag 2

Tid tt:mm:ss	Situation – kort beskrivelse af instruktioner og manøvrer etc.	Separation	
		Distance [nm]	Δ Højde [fod]
	Piloterne i OY-MRH havde visuel kontakt med OY-BDC. OY-BDC radarpræsenteredes til at foretage et drej mod højre.		
04:54:33	Den mindste horisontale og vertikale mellem OY-MRH (2000 fod) og OY-BDC (2400 fod) radarpræsenteredes. Se bilag 2.	0,4	400
