<b>HCLJ510-000854</b>	<b>Lufttrafikhændelse</b>
Sted:	15 NM NE VOR ALS (114,700 MHz)
Dato/Tidspunkt (UTC):	14-06-2011 / Kl. 08:02:00
Klassifikation:	B) Safety not assured

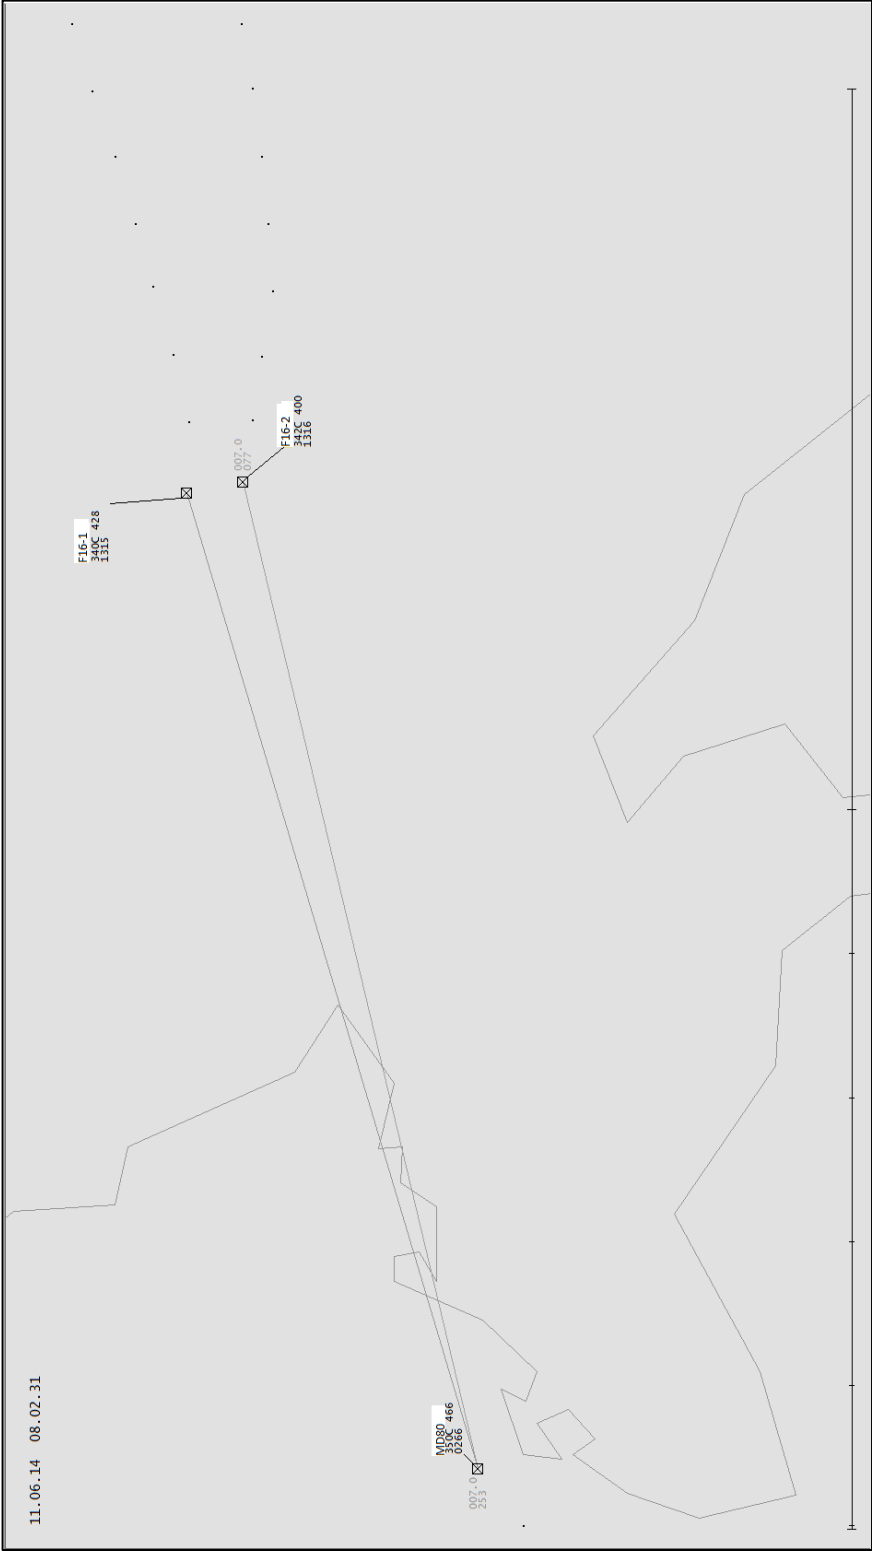
**Bilag 1**

Den mindste horisontale og vertikale separation blev radarpræsenteret til at være 7,0 nm og 800 fod (MD80 og F16-2). Se bilag 1.

Under hændelsesforløbet opstod en underskridelse af gældende radaradskillesesminima (8 nm eller 1000 fod).
