Havarikommissionen

REDEGØRELSE

SCHEMPP HIRTH DISCUS2T

OY-XUP

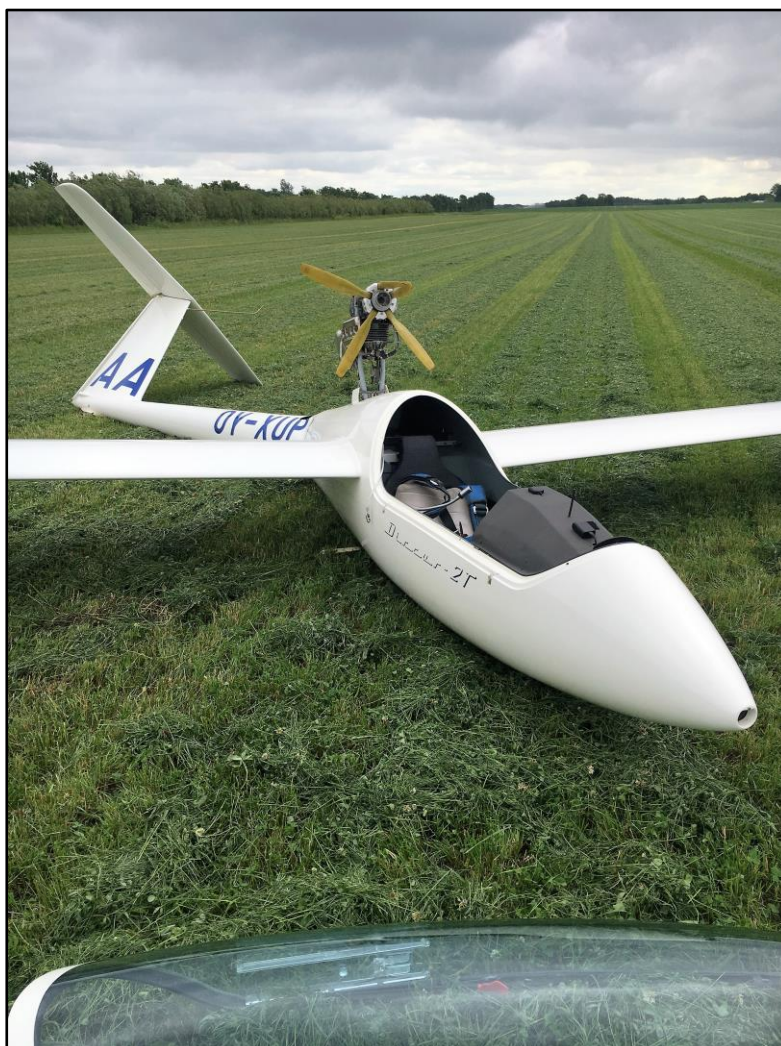
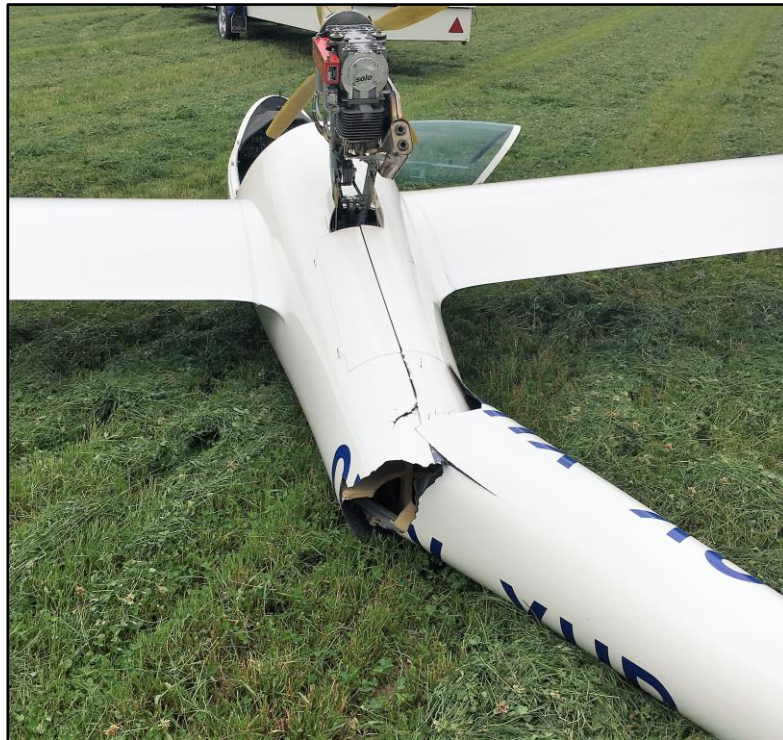
I forbindelse med den hårde landing gik landingsunderstellet fra udfældet og låst position til indfældet position, hvorved højre vinge fik kontakt med jorden.

Flyet blev væsentligt beskadiget ved havariet.

- Flyets landingsunderstel kollapsede
- Flyets haleparti brød fra den forreste del af flyets krop

Havarikommissionen skønner, at valg af en anden landingsmark fra en lav flyvehøjde kan have forceret slutindflyvningen og den efterfølgende landing i sidevind på en sådan måde, at flyets sætning på landingsmarken blev hårdere end tilsigtet, hvorved landingsunderstellet gik fra udfældet og låst position til indfældet position.

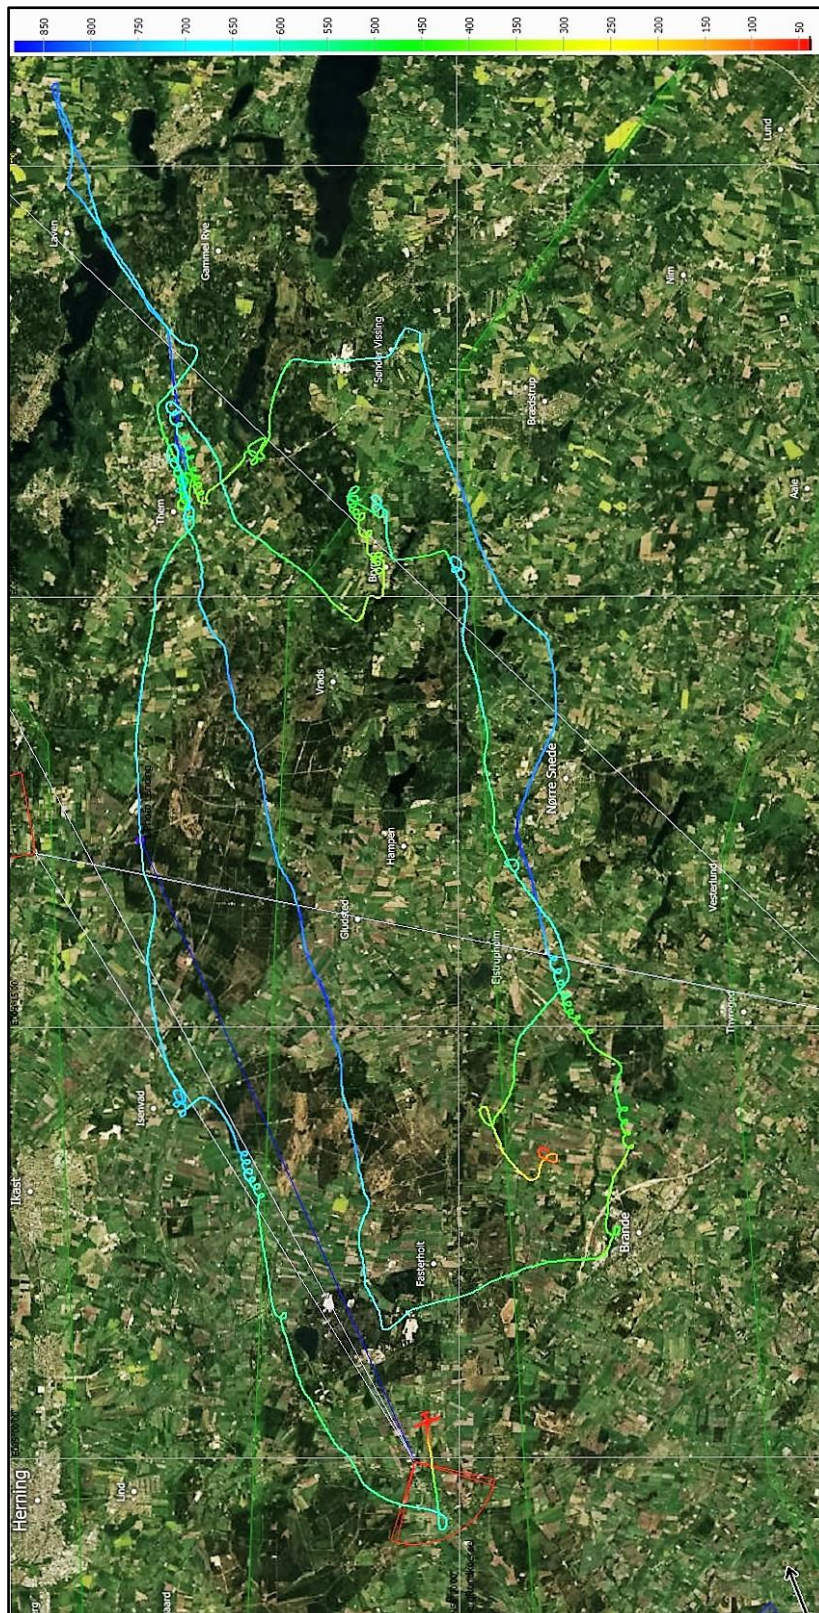
BILAG 1

Havariet skete i forbindelse med en lokal strækningsflyvning fra Arnborg svæveflyveplads (EKAB). Se [bilag 1](#).

Flyets aktuelle flyvning bliver præsenteret i [bilag 1](#) og [bilag 2](#). Vær opmærksom på, at bilag 1 og bilag 2 er billedoverlejringer.

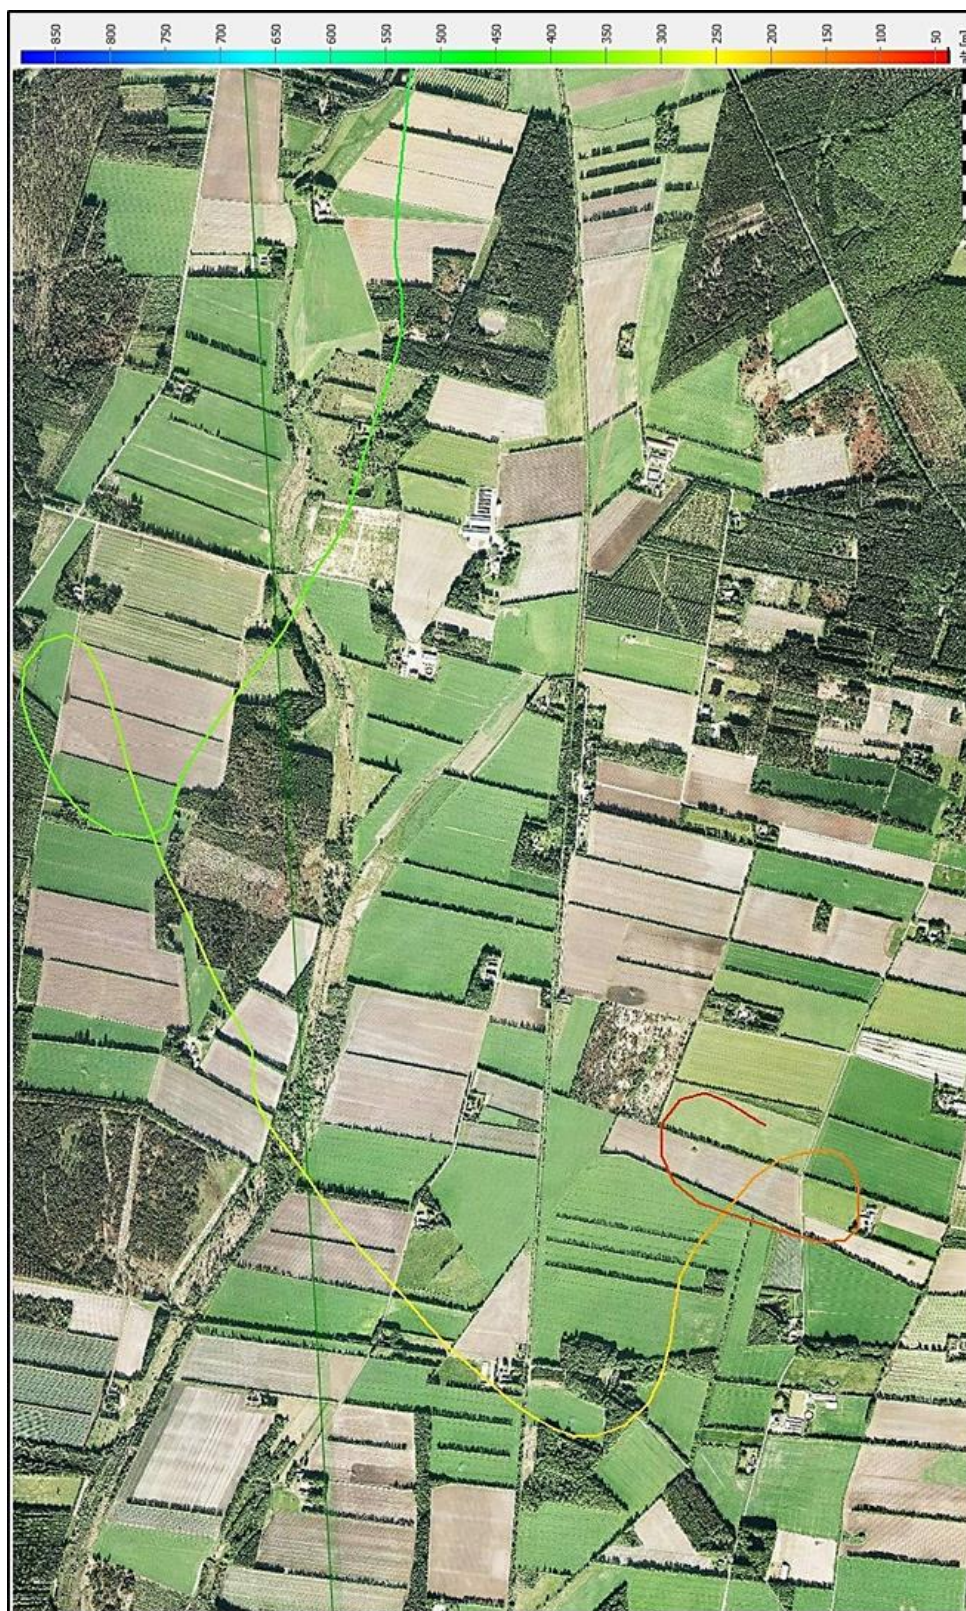
BILAG 2

Piloten udførte et tilnærmelsesvis cirkeldrej (fra ca. 160 meters flyvehøjde msl og ned til ca. 60 meters flyvehøjde msl) for at etablere flyet på finalen til den udvalgte landingsmark. Se [bilag 2](#).

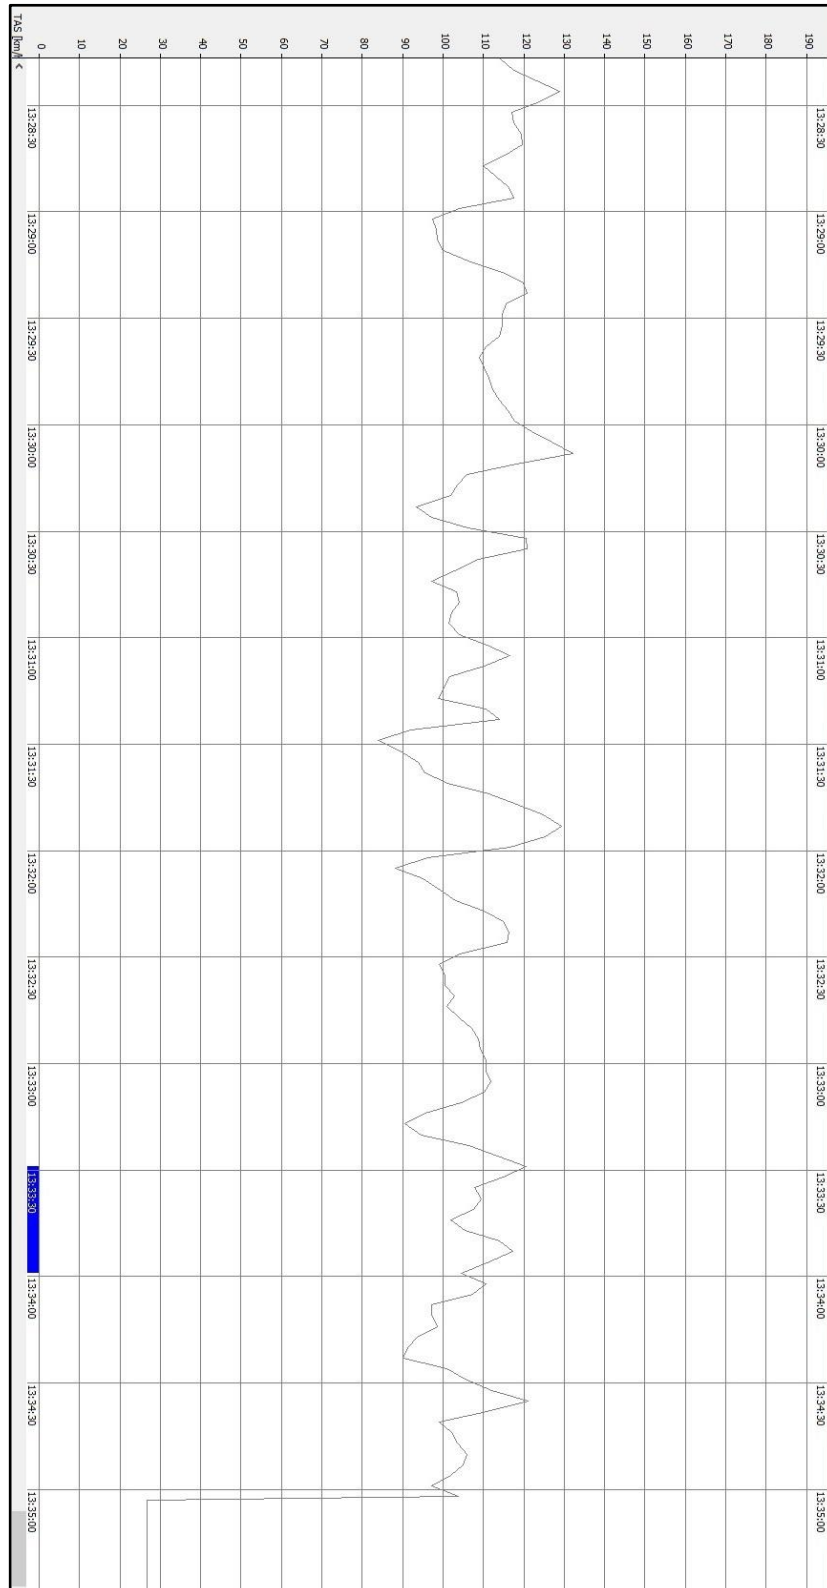
BILAG 5

Tidsrummet for pilotens forsøg på medvindsbenet at starte hjælpemotoren er markeret med blå i [bilag 5](#).

1. piloten mistede visuel kontakt til den udvalgte landingsmark (loss of positional awareness)
2. piloten ikke fik fuldført proceduren for start af hjælpemotoren ved bl.a. at øge flyvefarten til 120 km/t - 130 km/t. Den præsenterede flyvefart (True Air Speed - GPS logger) lå i intervallet fra ca. 102 km/t til 118 km/t.
