RAPPORT

HCL 69/00	Havari		
Luftfartøj:	Socata TB 10	Registrering:	D-EACQ
Motor(er):	Lycoming O-360-A1AD	Flyvning:	Privatflyvning, VFR
Besætning:	1 - Omkommet	Passagerer:	2 - Omkomne
Sted:	Syd for Skovmose på Als	Dato og tidspunkt:	29.11.2000 kl. 1713 UTC

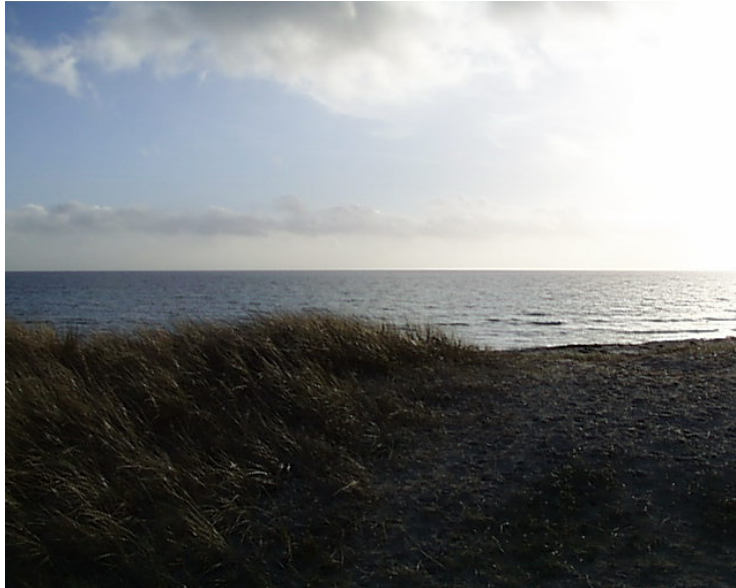
Havaristedet var ca. 300 meter syd for kystlinjen ud for Skovmose på positionen N54° 52,121' E010° 01,542'. Vanddybden på havaristedet var ca. 5 meter. Afstand og retning fra begyndelsen af EKSB bane 14 til havaristedet var ca. 10 nm og 126° (GEO).

Vraget og alle de dele, der ikke kunne flyde blev fundet inden for en radius af ca. 30 meter på havbunden. De dele, der kunne flyde, blev fundet på kyststrækningen ved Skovmose over en strækning på ca. 1 km. Luftfartøjet var brudt op i mange dele. Vraget blev hævet og herefter kørt til Havarikommissionens hangar for nærmere undersøgelse.

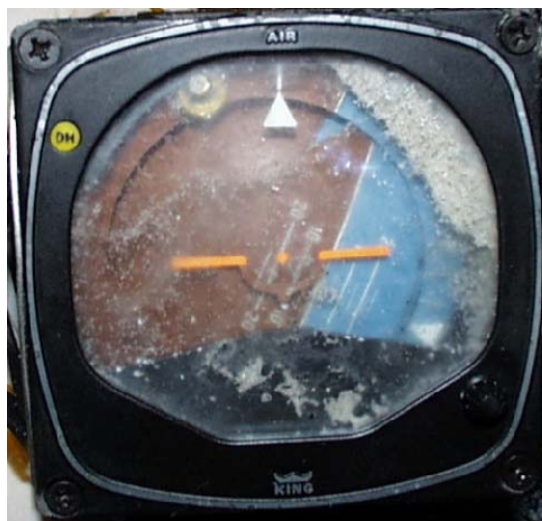
På havaristedet blev fundet en kunstig horisont, se fig. herunder. Den kunstige horisont var låst fast i stillingen ca. 120° krængning til venstre. Instrumentets visning kunne bevæges mellem ca. 10° op og ca. 20° ned.

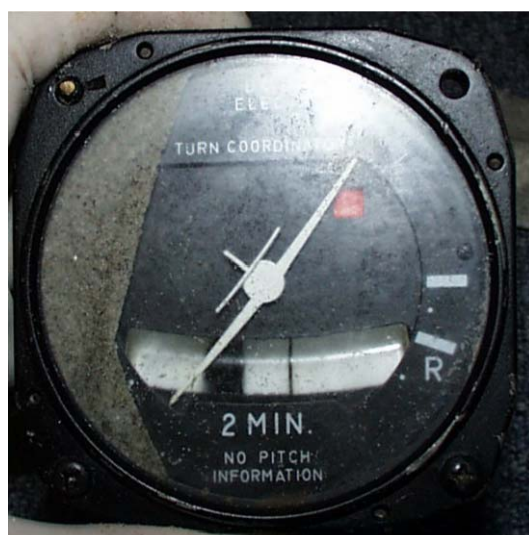
På havaristedet blev fundet en drejningsviser, se fig. herunder. Instrumentet indikerede et venstredrej. Instrumentet var låst i denne stilling. Indikeringen viste maksimalt udslag (på mekanisk stop).

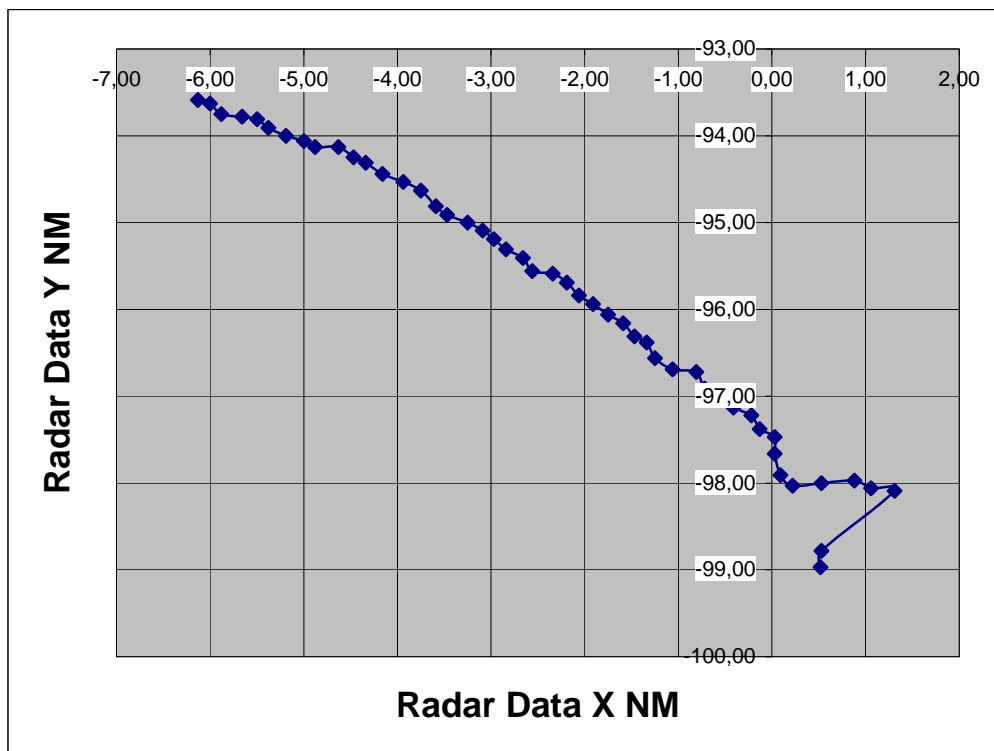
Bilag B: X-Y-Radar data. Viser radar billedet angivet i radar koordinater. Skala: 1 enhed er 1 nm.

Analyse af radar data blotlagde store variationer i luftfartøjets beholdende kurs (true track, TT)
(Se bilag X-Y- Radar Data).

De store udsving i luftfartøjets kurs ligger over den tolerance på ca. +/- 10°, som må forventes at være normalt forekommende for piloter med A-certifikat (PPL). Udsvingene indicerede, at fartøjschefen kort efter starten ikke havde tilstrækkelig kontrol over luftfartøjets kurs.

I intervallet fra kl. 17:07:07 til 17:08:05 var det gennemsnitlige TT $113,3^{\circ} \pm 18,6^{\circ}$,
i intervallet fra kl. 17:08:05 til 17:09:07 var det gennemsnitlige TT $118,3^{\circ} \pm 24,2^{\circ}$,
i intervallet fra kl. 17:09:07 til 17:10:04 var det gennemsnitlige TT $127,0^{\circ} \pm 17,1^{\circ}$,
i intervallet fra kl. 17:10:04 til 17:11:07 var det gennemsnitlige TT $124,1^{\circ} \pm 21,8^{\circ}$,
i intervallet fra kl. 17:11:07 til 17:12:04 var det gennemsnitlige TT $127,9^{\circ} \pm 29,0^{\circ}$,
i intervallet fra kl. 17:12:04 til 17:13:07 var det gennemsnitlige TT $129,4^{\circ} \pm 47,8^{\circ}$ og
i intervallet fra kl. 17:13:07 til 17:13:23 var det gennemsnitlige TT $169,4^{\circ} \pm 65,9^{\circ}$.

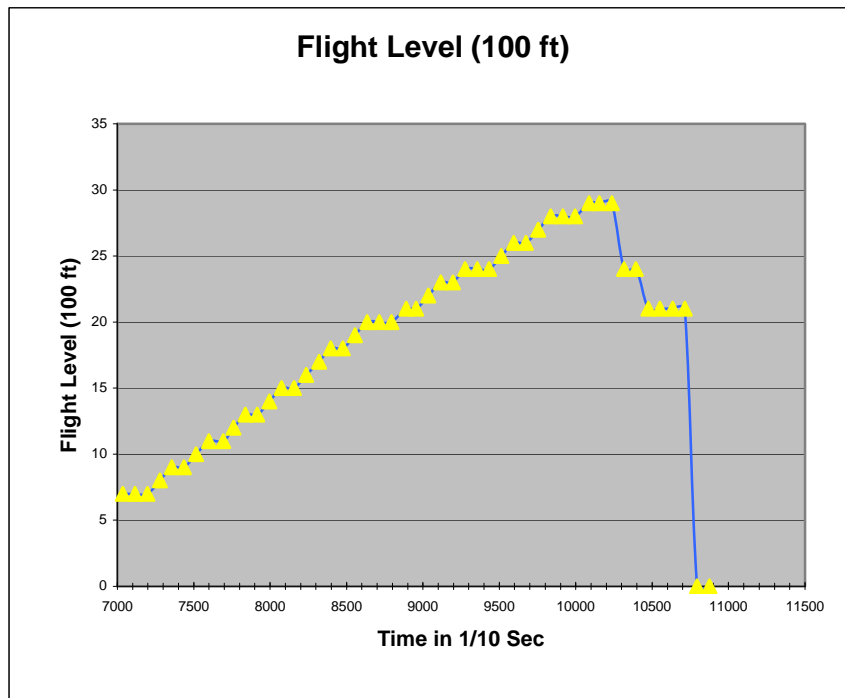
Bilag C: Mode A Altitude. Y akser angiver højden i 100 fod. X akser angiver tid i 1/10 sekunder.

Kl. 17:13:07 påbegyndte luftfartøjet et højredrej og en nedgang med en vertikalhastighed på mere end 5250 fod pr. minut. Flyvehastigheden steg til ca. 469 knob (groundspeed). Vidners beskrivelse af luftfartøjets navigationslys sammenholdt med radardata indikerede, at luftfartøjet fløj på ryggen under de sidste ca. 30 sekunders flyvning før havariet. Det anses for sandsynligt, at fartøjschefen forsøgte at reducere den stigende flyvehastighed ved at trække tilbage i rattet, men da luftfartøjet fløj på ryggen blev hastigheden derved forøget yderligere. Den fikserede kunstige horisont, der blev fundet på havaristedet, indikerede 120° krængning til venstre, underbygger, at luftfartøjet fløj på ryggen, da det havarerede.
