REDEGØRELSE

HCLJ510-000534 Havari			
Luftfartøj:	Eurocopter AS 350 B3	Registrering:	OY-HGR
Motor:	Turbomeca Arriel 2B	Flyvning:	Skoleflyvning, VFR
Besætning:	2 - ingen tilskadekomne	Passagerer:	Ingen
Sted:	Nuuk Lufthavn, BGGH, Grønland	Dato og tidspunkt:	7.6.2008 kl. 1557 UTC

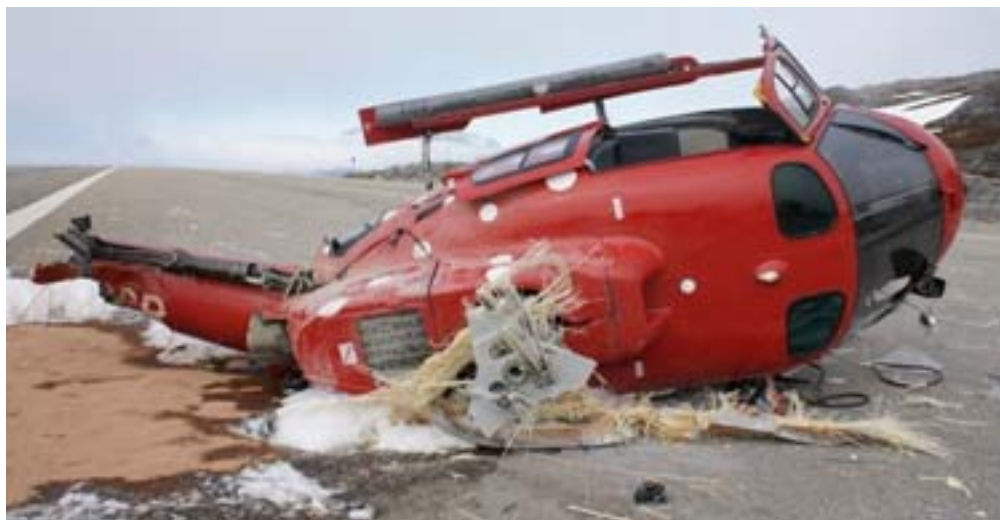
**Nuuk Lufthavn BGGH
Havaristed bane 23**

Flyvningen, hvorunder havariet skete, var en træningsflyvning, hvor instruktøren bl.a. skulle træne pilotens færdighed i at kontrollere helikopteren med hydrauliksystemet deaktiveret til hovedrotor og halerotoren. Under denne øvelse fik piloten under anflyvningen til bane 23 ikke tilstrækkelig kontrol over helikopteren, hvorefter instruktøren forsøgte at gribe ind for at stabilisere helikopterens flyvestilling. Under dette forsøg fik helikopterens hovedrotorblade kontakt med landingsbanen, hvorefter helikopteren væltede over på højre side og havarede. Instruktøren og piloten evakuerede helikopteren ved egen hjælp op gennem venstre udgang.

Der opstod ikke brand, men helikopteren blev ødelagt ved havariet.

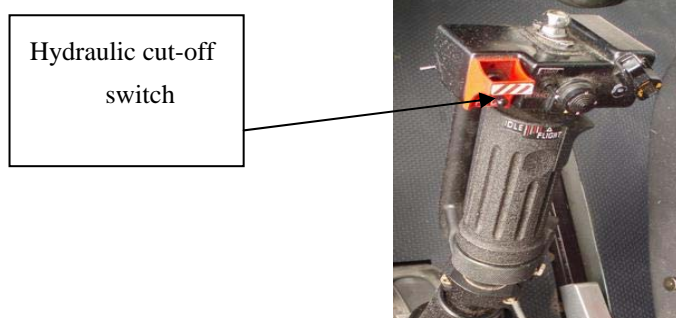
Hydrauliktrykket fra hydrauliksystemet til halerotoren blev også afbrudt, men akkumulatortrykket leverede fortsat tryk via yaw load compensator i ca. 30 sekunder. Før hydraulic off landing træning skulle Hyd test/accu test pushbutton resættes for at sikre, at begge akkumulatører var fuldt opladet. Det har ikke været muligt for Havarikommissionen at afdække, om Hyd test/accu test switch blev resat før havariet. I henhold til Flight Manual (AFM) skulle landingen udføres i modvind (running landing) med en flyvehastighed på ca. 10 knob. Da helikopteren kom ind over bane tærsklen til bane 23 i ca. 30 fods højde, var næsen lidt høj og flyvehastigheden lav, nærmest som hover. Instruktøren bad piloten om at øge flyvefarten, idet instruktøren mente, at flyvefarten var for lav. Piloten korrigerede ved at føre cyclic stick frem for at sænke helikopterens næse, men samtidigt begyndte helikopteren at dreje mod venstre. Piloten og efterfølgende instruktøren prøvede at stoppe drejet ved at give mere højrepedal til halerotoren. Helikopterens drejning mod venstre fortsatte imidlertid, hvorved helikopteren kom på tværs af vinden. Vinden pressede halen opad, og næsen dykkede yderligere. Instruktøren prøvede ved at trække collective lever at øge liften, men hovedrotorbladene ramte banen og helikopteren væltede om på højre side og havarede.
