REDEGØRELSE

HCLJ510-000549	Havari		
Luftfartøj:	R22 Beta	Registrering:	OY-HPH
Motor:	Lycoming O-360-J2A	Flyvning:	Skoleflyvning, VFR
Besætning:	1 – ingen tilskadekomst	Passagerer:	Ingen
Sted:	Billund Lufthavn (EKBI)	Dato og tidspunkt:	17.6.2008 kl. 1243 UTC

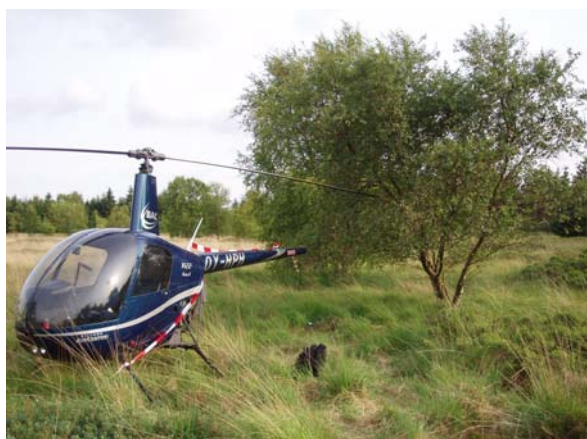
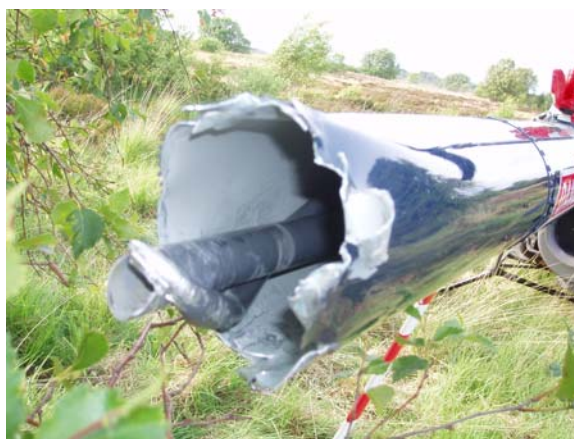
Skade på helikopteren.

Helikopteren fortsatte med at rotere til højre, og ved sætningen ca. 50 meter sydsydvest for græsområdet kom halepartiet i kontakt med jorden og separerede fra helikopteren.

Helikopteren, der havde gyldigt luftdygtighedsbevis, blev undersøgt for tekniske fejl og mangler. HCLJ konstaterede ingen tekniske fejl eller skader, der ikke kunne relateres til havariet.
