REDEGØRELSE

HCLJ510-000597	Hændelse		
Luftfartøj:	Sikorsky – S92 Helibus	Registrering:	OY-HKB
Motorer:	2 – GE CT7-8	Flyvning:	Ruteflyvning, IFR
Besætning:	2 – ingen tilskadekomne	Passagerer:	19 – ingen tilskadekomne
Sted:	55 35.5N 005 29.7Ø	Dato og tidspunkt:	22.10.2008 kl. 1047 UTC

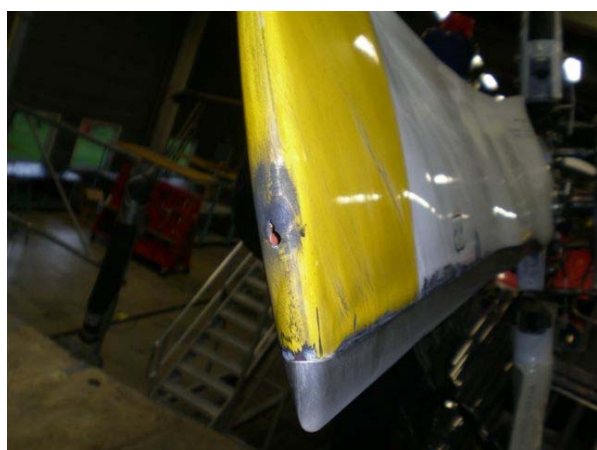
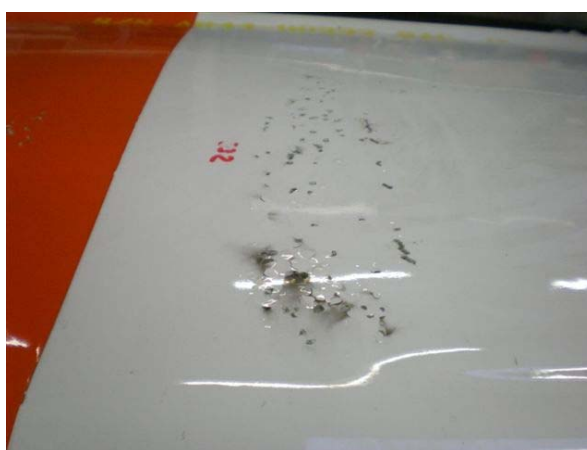
Ved en efterfølgende inspektion af helikopteren konstateredes skader på et hovedrotorblad og samtlige halerotorblade.

Nedenstående er udvalgte billeder af delskader.
