## REDEGØRELSE

<b>HCLJ510-000314</b>	<b>Hændelse</b>		
Luftfartøj:	Aerospatiale ATR 42-500	Registrering:	OY-RTH
Motorer:	2 - Pratt & Whitney PW127E	Flyvning:	Ruteflyvning, IFR
Besætning:	3 – ingen tilskadekomne	Passagerer:	37 – ingen tilskadekomne
Sted:	Sønderborg TIZ	Dato og tidspunkt:	26.11.2006 kl. 1503 UTC

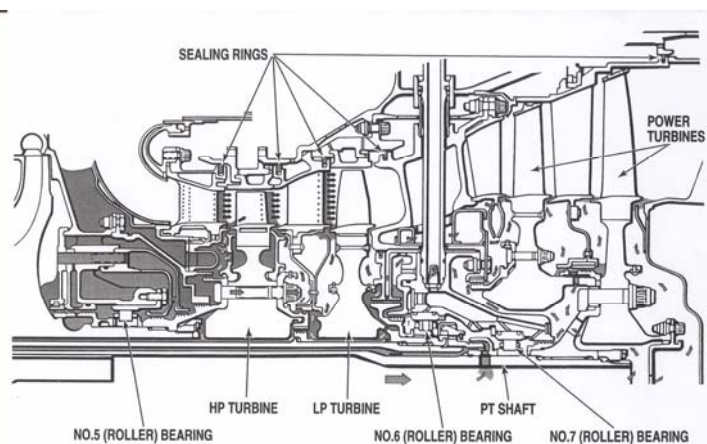
De indledende undersøgelser af den venstre motor afdækkede betydelige skader på Power Turbinen (PT) (turbine forbundet med propellen).

Snittegningen herunder viser motorens turbiner.

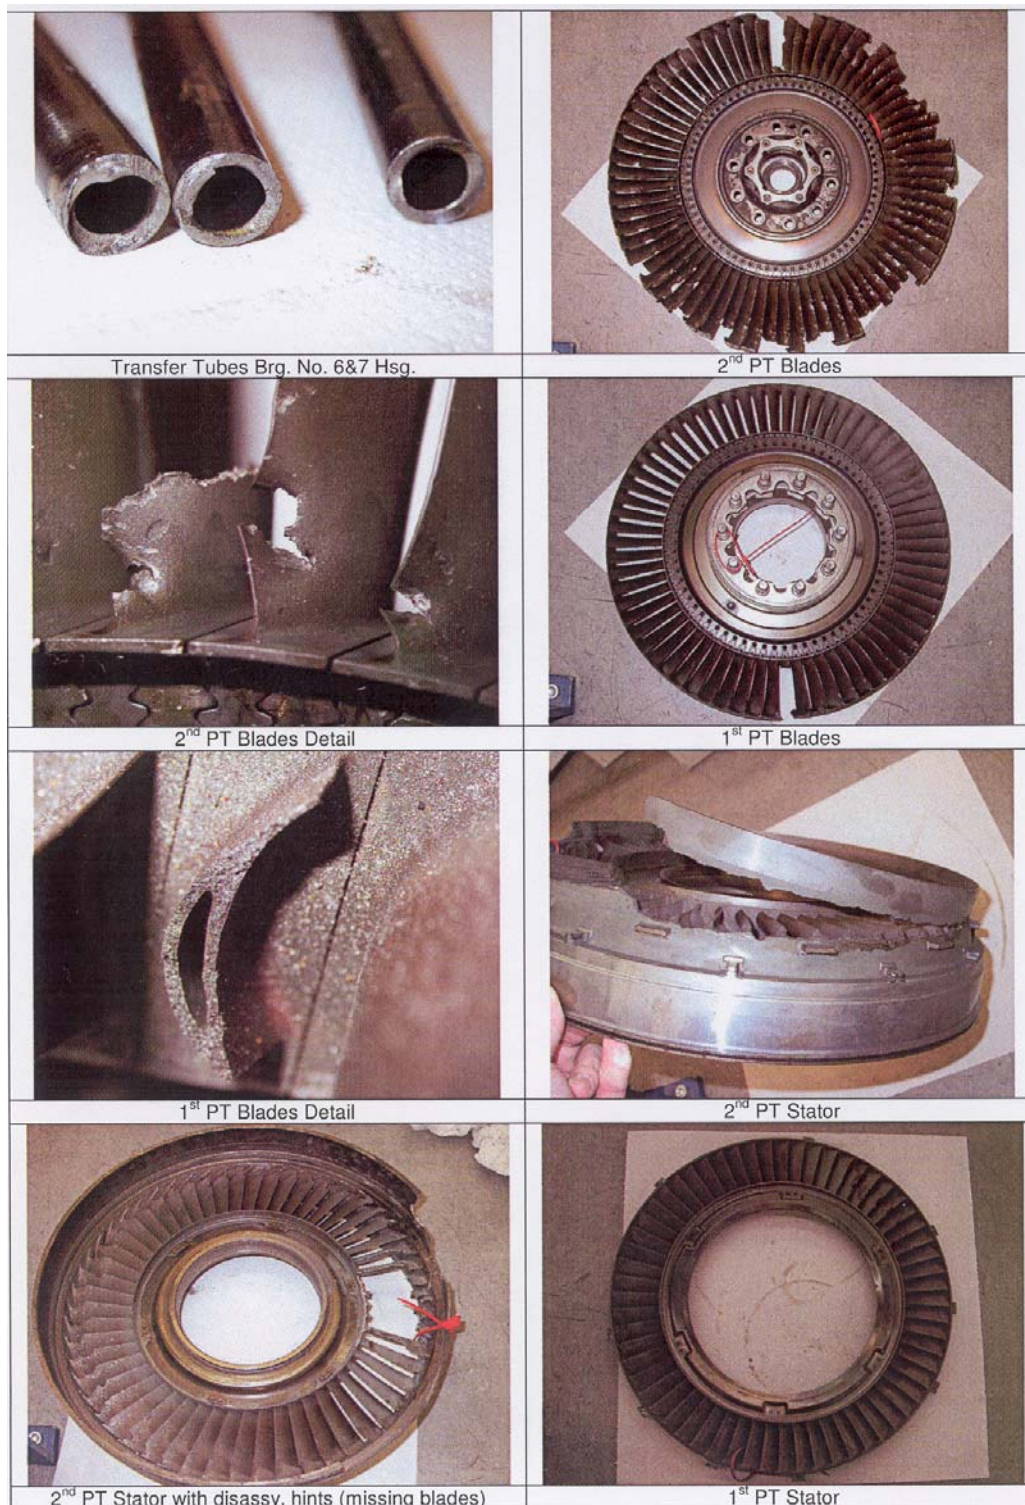
Motoren blev adskilt, og det blev konstateret, at et turbineblad var brudt fra rotoren i PT's første trin.

Turbinebladet var brudt nær ved roden. Resterne af det brudte blad blev ikke fundet.  
Turbinebladet havde på sin vej bagud forvoldt omfattende skader på stator og rotor i PT's andet trin.  
I den øvrige del af motoren (gasgeneratoren) blev der udelukkende fundet følgeskader.

Billederne herunder viser PT enhederne.

Motorhavariet indtraf som følge af turbinehavari. Et turbineblad i power turbinens rotor brød som følge af udmattelse (fatigue). Porøsitet i turbinebladets materialestruktur anses som den mest sandsynlige årsag til brudets opståen.
