تقرير نهائي

رقم 2011/04

الهيئة العامة للطيران المدني

حادث الباراموتور VIPER 24

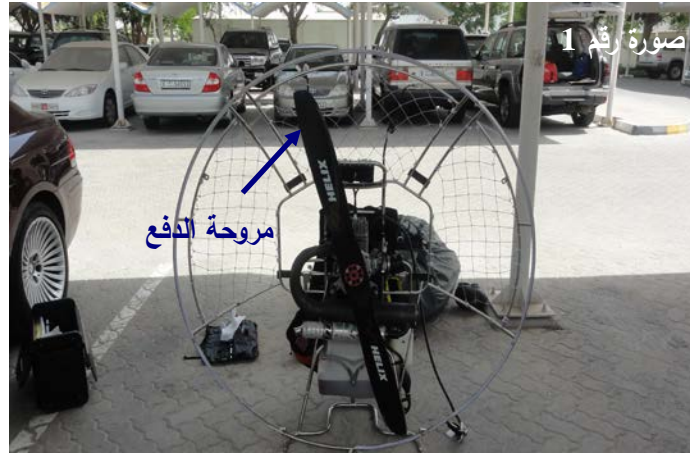
- كان الباراموتور مكسواً بملح ماء البحر المترسب.
- كان الباراموتور يحتوي على كافة قطعه الأصلية وكان كل شي في مكانه تقريباً ولم يلاحظ عليه علامات تلف.
- كانت مروحة الدفع في مكانها الطبيعي ولم يلاحظ عليها أي تلف (صورة رقم 1).
- كان خزان الوقود يحتوي على كمية وقود تقارب نصف طاقته الاستيعابية الكاملة.

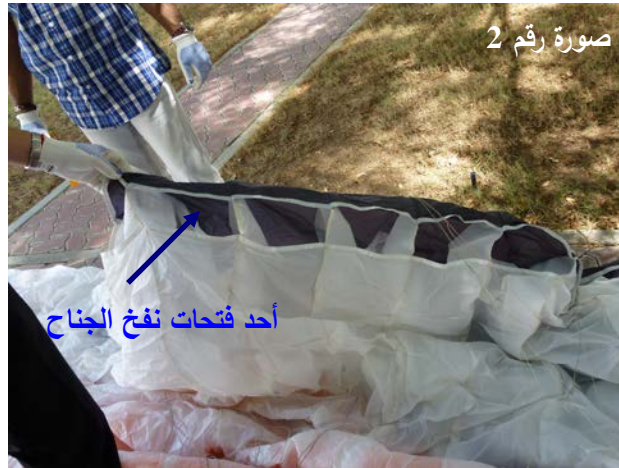
الجناح (صورة رقم 2).

- لم يلاحظ وجود علامات تلف أو تمزق على السطحين العلوي و السفلي للمظلة.
- وجدت الحبال في وضعية متشابكة مع احتوائها على أحزمة التثبيت مع قائد الباراموتور.
- فتحات تدفق الهواء داخل الجناح كانت سليمة.

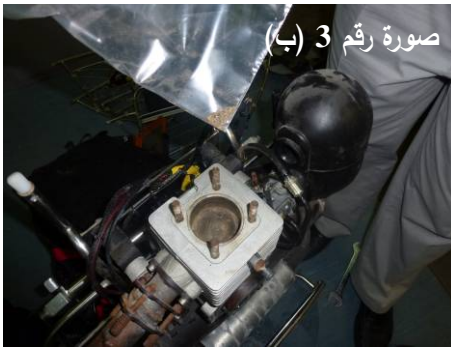
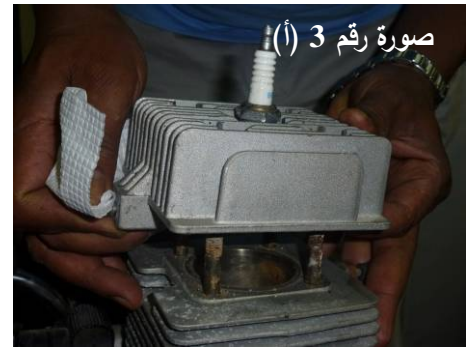
1. رأس الاسطوانة كان سليماً وتم فكها للوصول إلى السطح العلوي للمكبس ("Piston") حيث لوحظ وجود مواد ملحية مترسبة، تراكمت على سطح المكبس من خلال مدخل الهواء بعد غرق المحرك في البحر (الصورتان رقم 3 (أ) و(ب)).

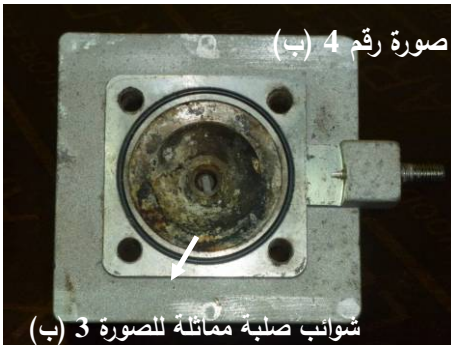
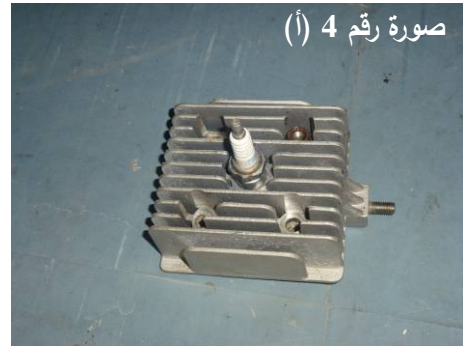
2. لوحظ وجود نفس المواد سابقة الذكر على قطبي شمعة الاحتراق مع التجويف الذي يحتويها في رأس الاسطوانة (الصورتان رقم 4 (أ) و(ب)).

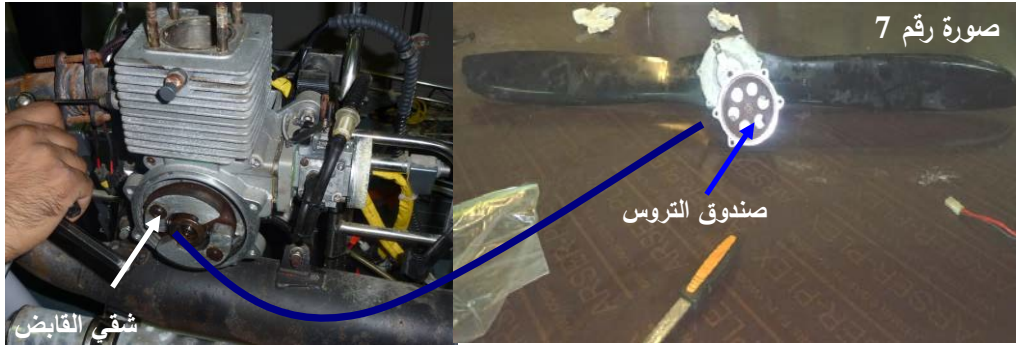
4. القابض ("clutch") كان في مكانه دون أي أعراض تلف إلا أنه لم يكن على وضعية التعشيق مع صندوق التروس في المروحة وذلك لكون المحرك كان مطفأً بينما يحتاج القابض إلى سرعة دوران المحرك للقيام بالتعشيق الميكانيكي. (الصورة رقم 7).
