AAIS Case Reference: 05/2012

تقرير نهائي لحادث جوي

سقوط طائرة شراعية

باراموتور نوع VIPER 24

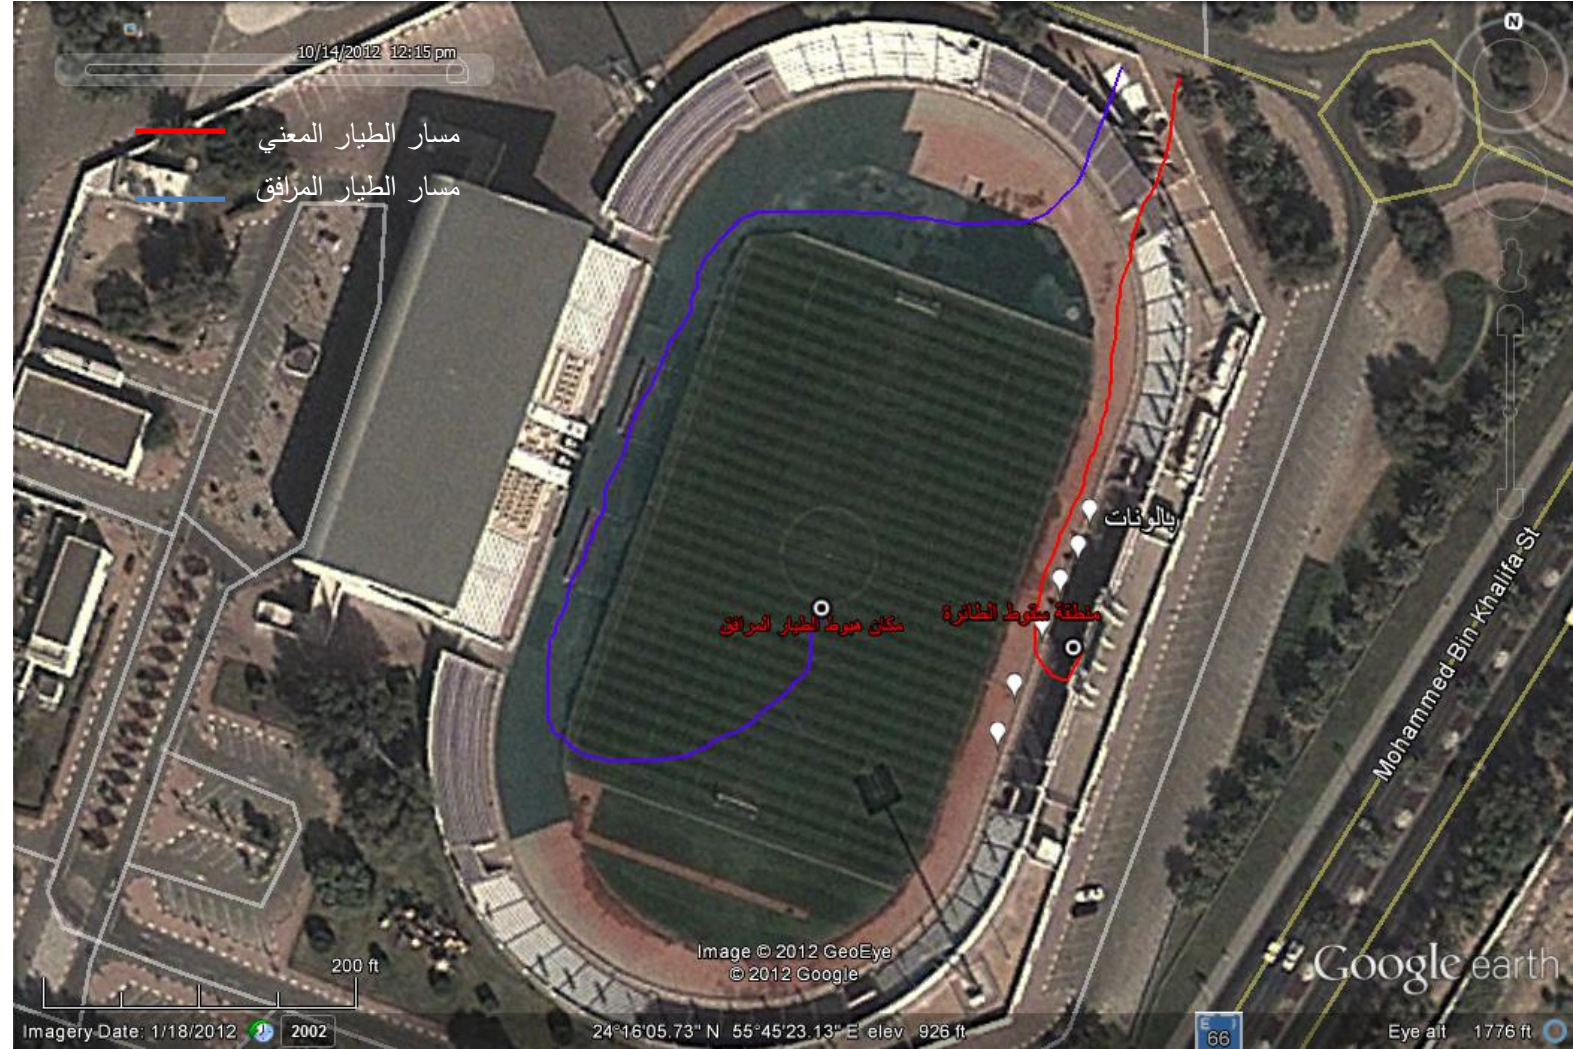
الملحق 1- صورة توضيحية لمسار التحليق

الملحق 1 في هذا التقرير يوضح صورة الملعب مع المسار الافتراضي للتخليق لكلا الطيارين.
