## تقرير نهائي لحادث جوي

AAIS Case AIFN/0004/2013

### حادث الطائرة الشراعية (الباراجلايدر)

نوع: Xcitor Xc 305

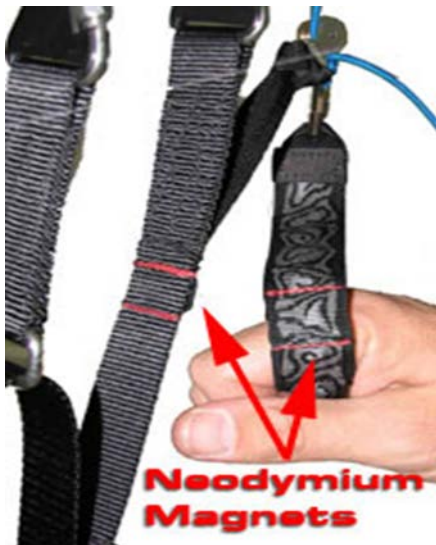
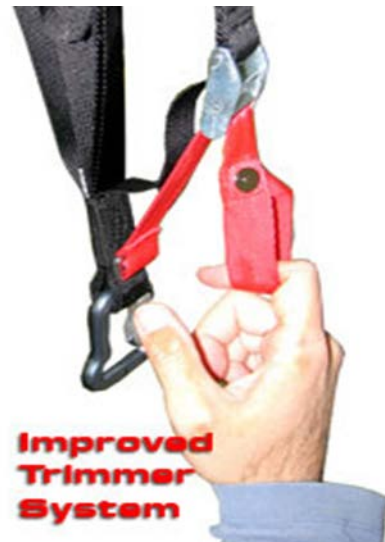
صورة 2. كيفية توجيه الطائرة بواسطة (Trim)

دوران شفرات مروحة المحرك في إتجاه دوران عقارب الساعة تجعل الطائرة تميل في طيرانها قليلاً نحو اليسار محدثةً منحىً واسعاً في إتجاه اليسار، ولتصحيح ذلك وجعل مسار الطائرة مستقيماً، يجب دفع رافعة التقييم المثبتة في الجانب الأيمن (TRIM LEVER) قليلاً نحو الأمام لتكون في وضعية أكثر تقدماً من نظيرتها في الجانب الأيسر، وقد إتضح أن قلة خبرة الطيار في هذا النوع لم تمكنه من عمل ذلك. (صورة 2)

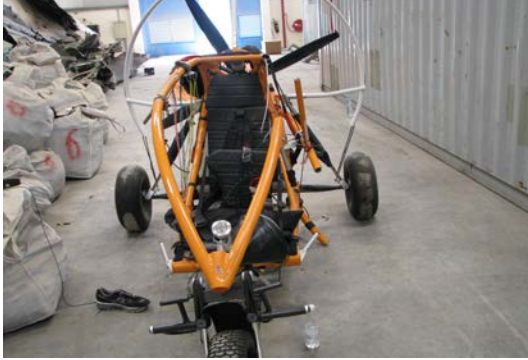
صورة 3. الحالة العامة للطائرة

وجدت الطائرة في حالة متماسكة مع بعض الأضرار البليغة والتي تتمثل في وجود كسور في الهيكل ووحدة تثبيت الكرسي الخلفي مع هيكل الطائرة وتلف بالوحدة الخارجية لخزان الوقود (صورة 3).

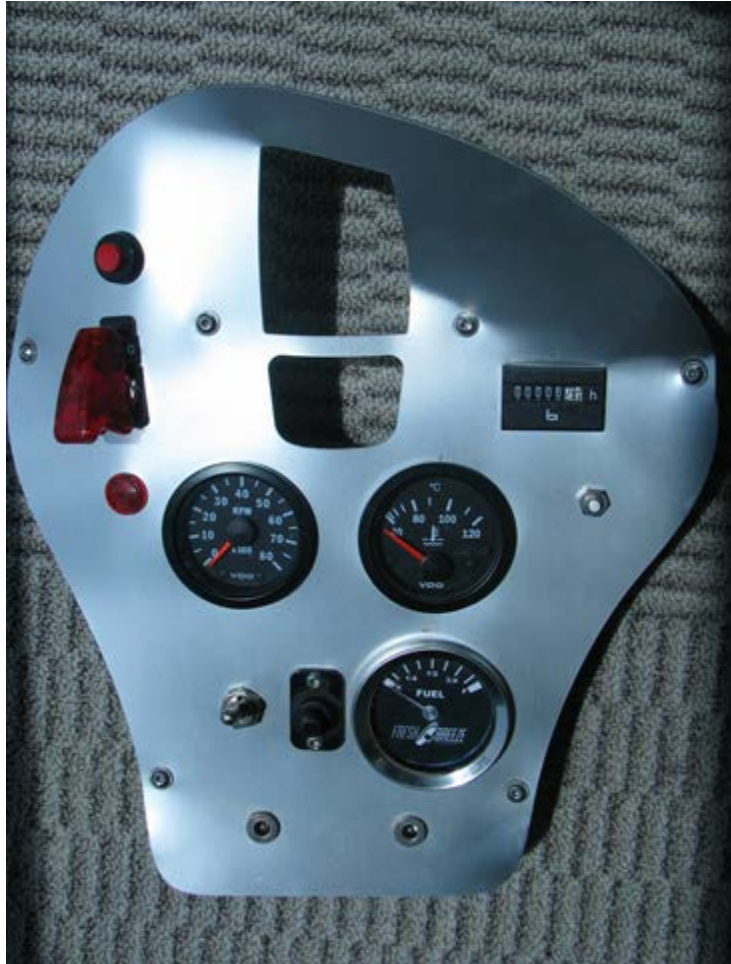
صورة 4. لوحة العدادات

- الهيكل الرئيسي للباراجلايدر (العربة) مكسور من جهة اليسار ومن الجهة الأمامية.
- مدة التشغيل الكلية للباراجلايدر 6 ساعات و 44 دقيقة حسب قراءة المؤشر الزمني في لوحة العدادات. (صورة 4).
- يوجد جهاز GPS نوع IQ ONE يحمل الرقم التسلسلي 071215175.
- كانت مروحة الدفع في مكانها الطبيعي وعليها آثار تلف بإحدى الشفرات تم إصلاحه سابقاً (قبل الحادث).
- يتكون خزان الوقود من قسمين خارجي وداخله آخر داخلي، وجد القسم الخارجي مكسوراً والداخلي سليماً.

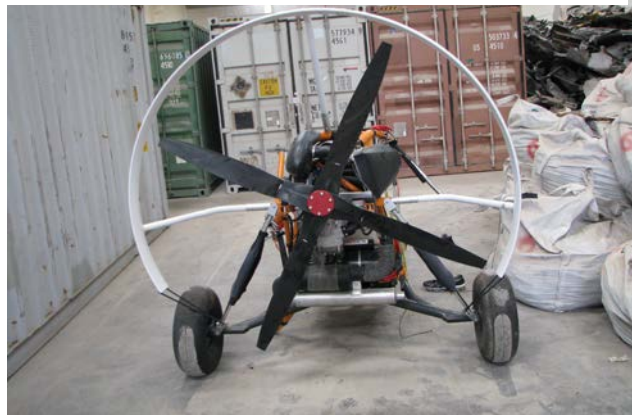
صورة 5. المروحة

- الطراز HELIX، ذو الأربع شفرات.  
الموديل : H 305 R-M-08-2.
- لم يلاحظ على المروحة علامات تلف إلا من آثار تلف قديم على طرف إحدى الشفرات تم إصلاحه سابقاً (قبل الحادث).
  - أمكن تحريك المروحة بشكل حر مع ملاحظة عدم تحرك البستون معها حيث كان نظام الـ (Clutch) في وضعية الفصل، (صورة 5).

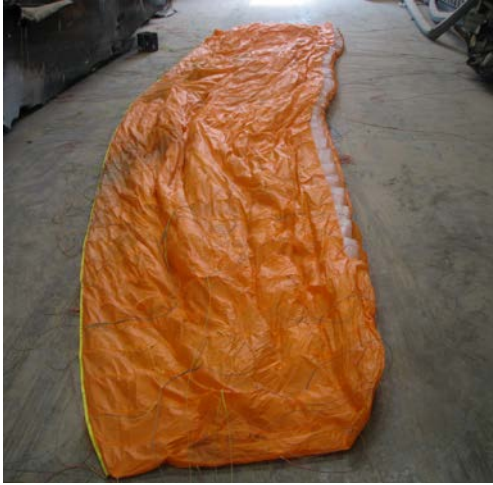
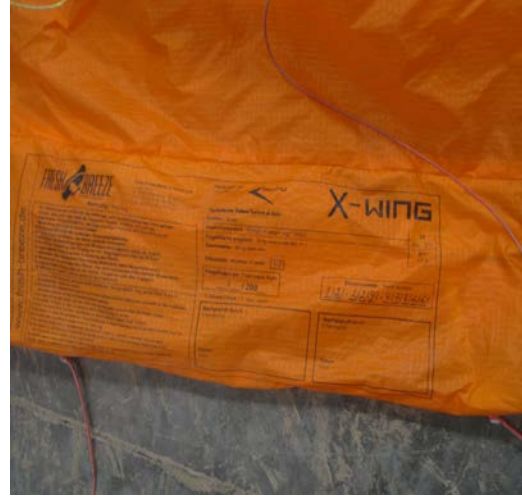
صورة 6 و7. توصيات من الشركة المصنعة وأماكن توضيح الفحوصات

- مدى الوزن المسموح بحمله: 270-250 كيلوجرام
- مساحة المظلة: 28 متر مربع
- طول المظلة: 13 متر طولي
- لوحظ وجود توصيات من الشركة مطبوعة على ملصق موجود على طرف المظلة تفيد بأن يتم فحص المظلة سنوياً (عام واحد) ولم يبيّن أي تاريخ أن المظلة قد تم فحصها من قبل، حيث كانت الأماكن المخصصة لذلك في الملصق خالية من أي تاريخ.
- المدة الكلية لتشغيل الطائرة 6 ساعات و 44 دقيقة فقط.
- لم يلاحظ وجود علامات تلف أو تمزق على السطحين العلوي أو السفلي للمظلة. (أنظر الصور 6 و7)
- وجدت الخيوط في وضعية متشابكة وقد تم فصلها عن بعضها بواسطة فريق التحقيق بسهولة ولم يلاحظ عليها أي تلف أو تقطيع إلا من التقطيع المتعمد الذي تم لفصل المظلة عن جسم الطائرة (أثناء عملية نقل الطائرة من موقع الحادث). (أنظر الصور 8 و9).

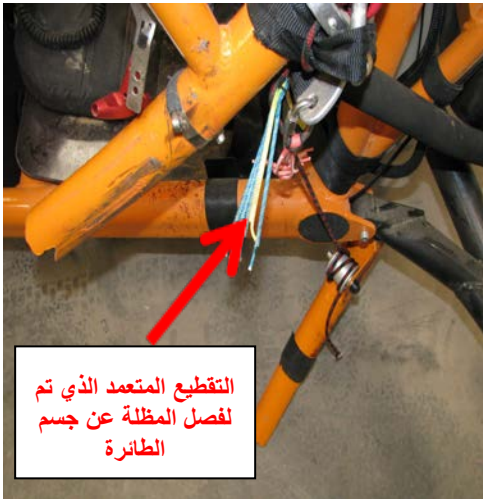
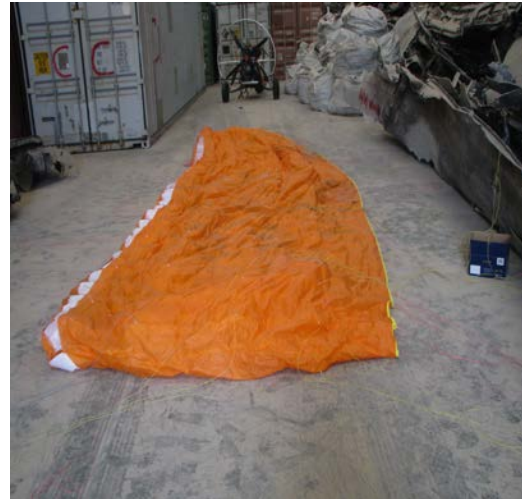
صورة 9. (تقطيع الحبال لغرض ترحيل المركبة)

صورة 8. (فصل الحبال عن بعضها)

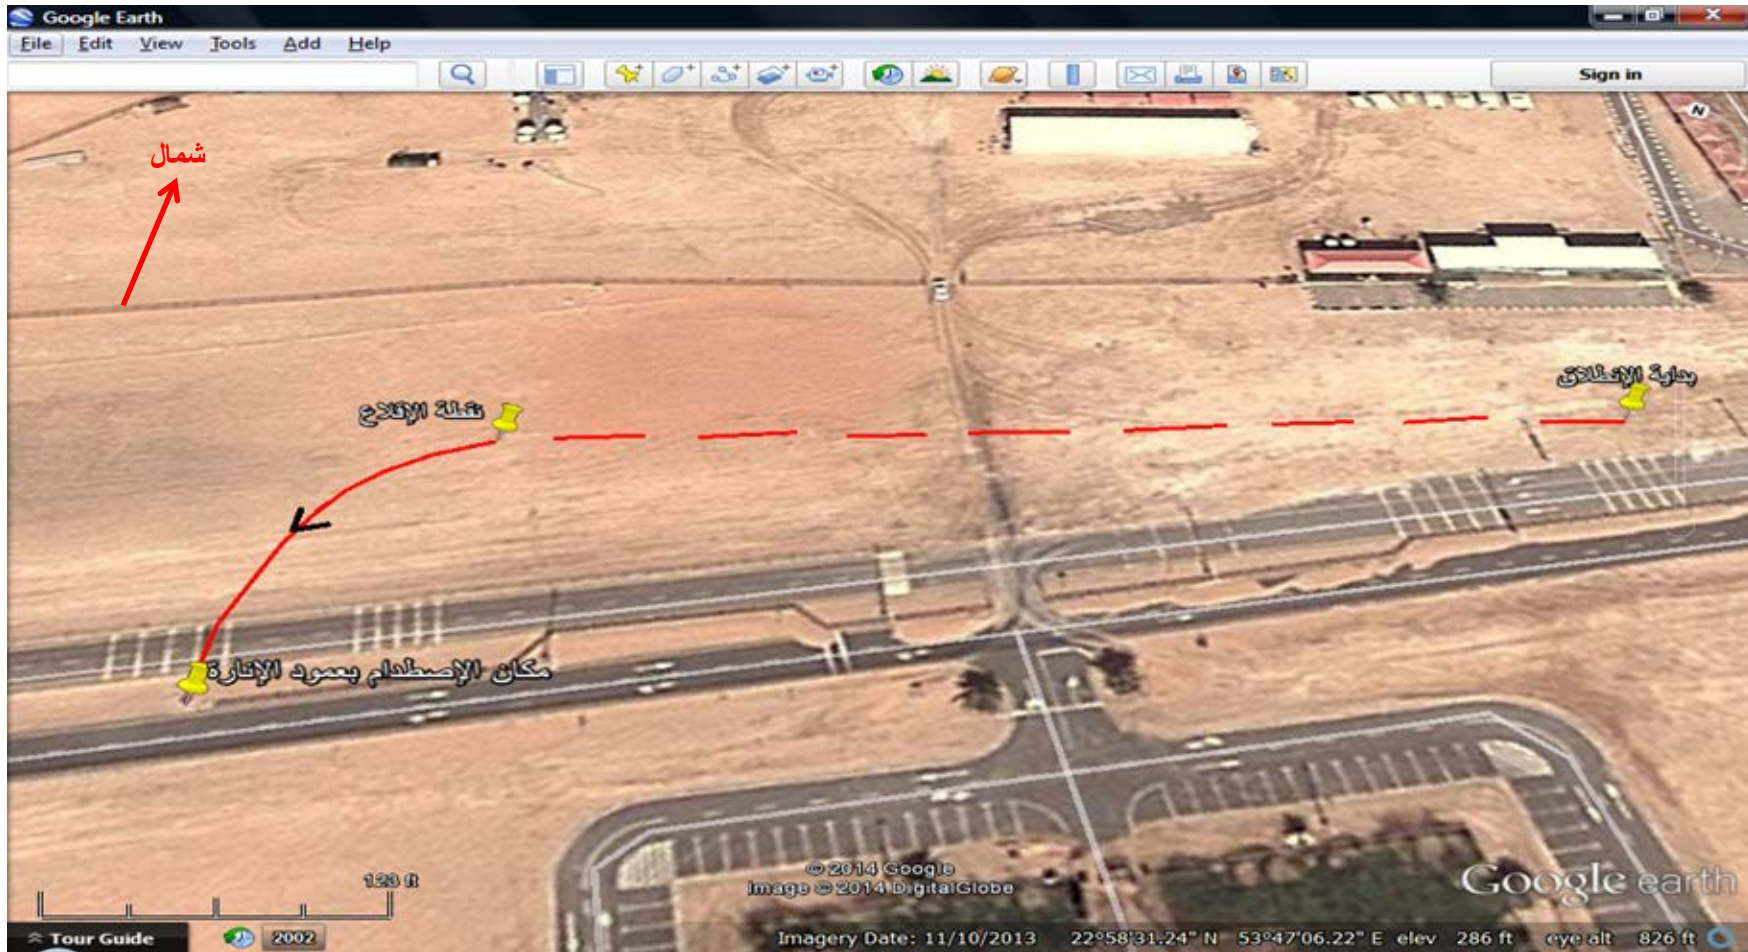
## الملحق (1). مسار الرحلة

على ارتفاع 6 أمتار تقريباً، وأثناء الارتفاع التدريجي للطائرة وتغيير اتجاهها نحو الجنوب، تفاجأ الطيار بوجود أعمدة إنارة أمامه بحيث حاول تعديل مساره، عن طريق مقابض التحكم، مبتغياً مرور الطائرة بين عمودي إنارة لكن الطائرة كانت أقرب للعمود المتواجد على جهة اليسار ولم توجد إستجابة كافية من الطائرة لتعديل اتجاهها تفادياً للاصطدام<sup>1</sup>. حينها ترك الطيار مقبض التحكم الأيمن وسحب الكيل الرئيسي للمقبض ولكن استجابة الطائرة لم تكن كافية حيث استمرت في مسارها إلى أن اصطدمت بمنتصف عمود الإنارة (على إرتفاع حوالي 8 أمتار) وسقطت على الأرض وكان المحرك يعمل والمروحة في حالة دوران.
