**RESUMEN DE DATOS**
**LOCALIZACIÓN**

| Lugar | <b>Aeropuerto de Cuatro Vientos (Madrid)</b> |

| Matrícula | <b>EC-CTO</b> |
| Tipo y modelo | <b>ROCKWELL COMMANDER 680-F</b> |

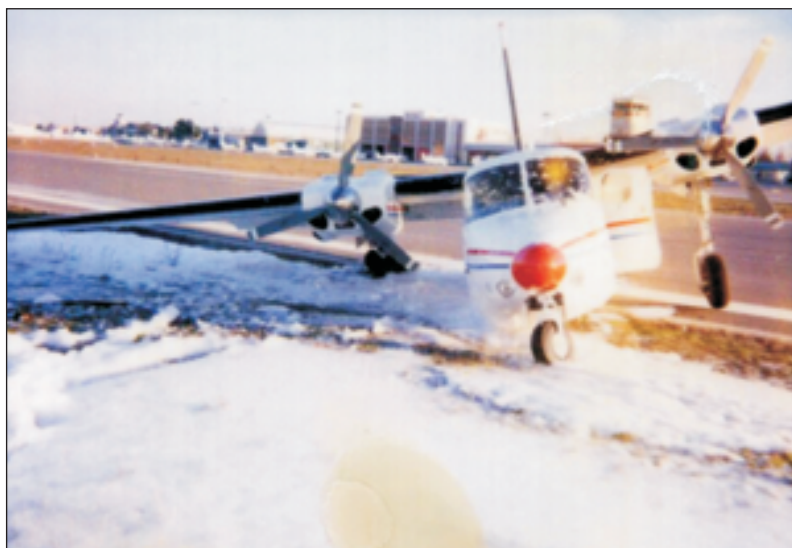
Foto 1. Estado de la aeronave después del aterrizaje

A las 16:33 tomó tierra y después de haber recorrido entre 100 y 200 metros, el tren derecho se retrajo produciendo, además de daños importantes en la aeronave, fugas de combustible en el plano derecho. Finalmente, la aeronave, después de girar hacia la derecha, quedó detenida al borde de la pista y las tres personas a bordo abandonaron la misma por sus propios medios.

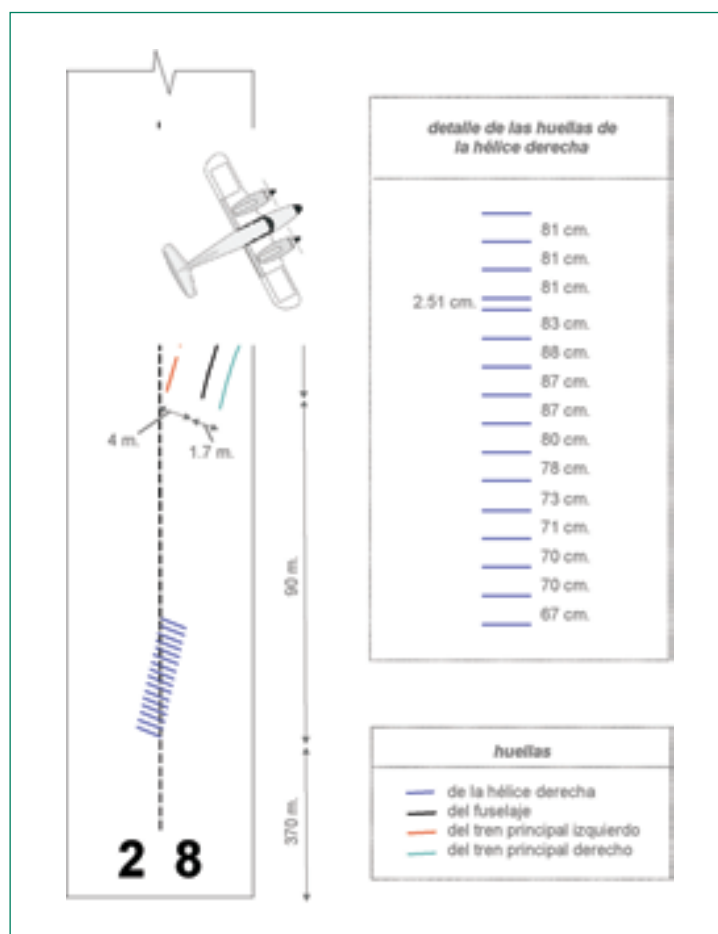
Figura 1. Huellas

- 16 huellas de la hélice derecha prácticamente equidistantes.
- Marca continua del tren principal derecho.
- Marca continua del fuselaje.
- Marca discontinua del tren principal izquierdo.

La distinta distancia de separación entre las marcas dejadas por el fuselaje y cada una de las patas del tren principal, indican que la aeronave se desplazaba «derrapando» sobre el tren derecho.

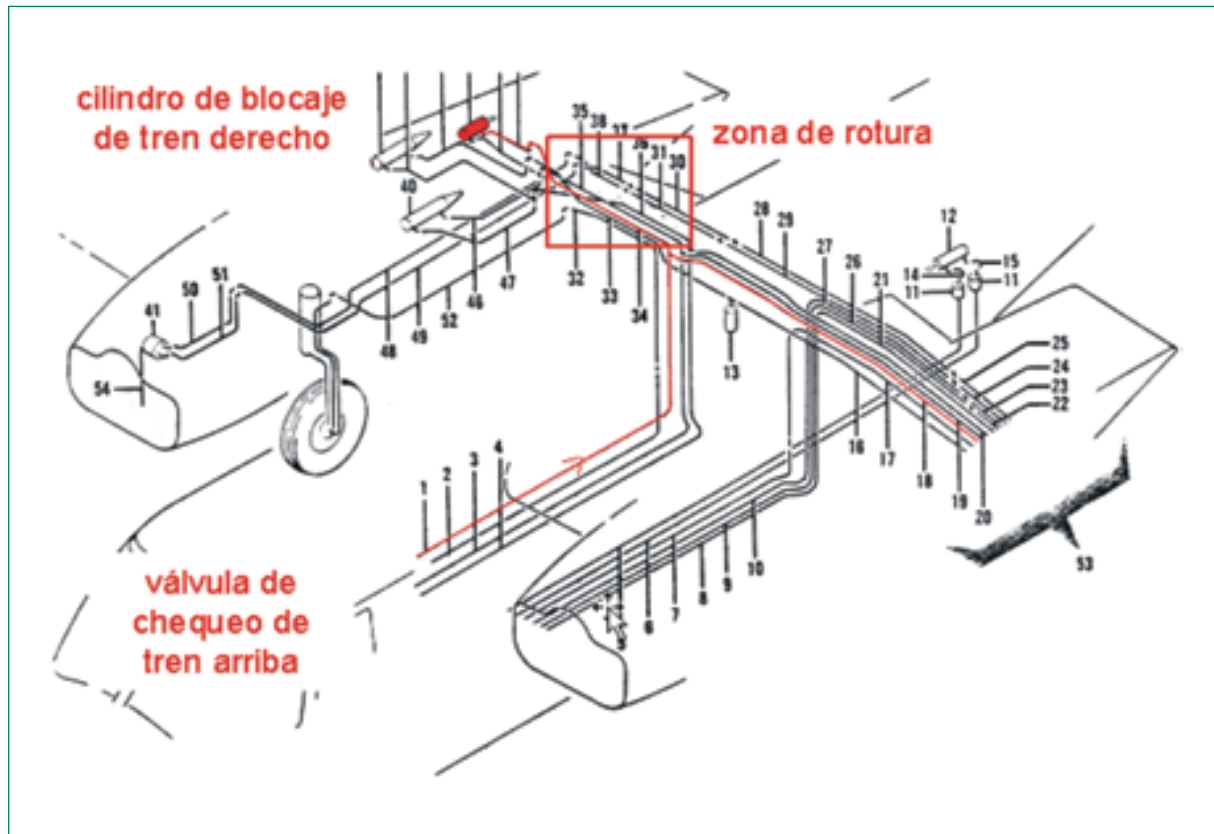
- Con una presión del sistema de 150 psi, se empezaron a producir pérdidas de fluido hidráulico por la zona superior derecha del fuselaje, en la unión de éste con el ala derecha.

Figura 2. Zona de pérdida del sistema hidráulico

- El examen de la tubería que daba origen a las pérdidas del sistema, mostró numerosas señales a lo largo de la misma y todas situadas en el mismo plano. A nivel macroscópico se podía apreciar una perforación en una de las señales.
- La tubería de hidráulico defectuosa corresponde a la línea de bloqueo de tren arriba que une la válvula de chequeo de tren arriba con los cilindros de bloqueo de cada tren principal (P/N: 6790246-145).
- Una vez reemplazada dicha tubería, se realizaron las pruebas que se indican a continuación y que permitieron confirmar que el origen de la pérdida de presión del sistema hidráulico estaba en dicha tubería.

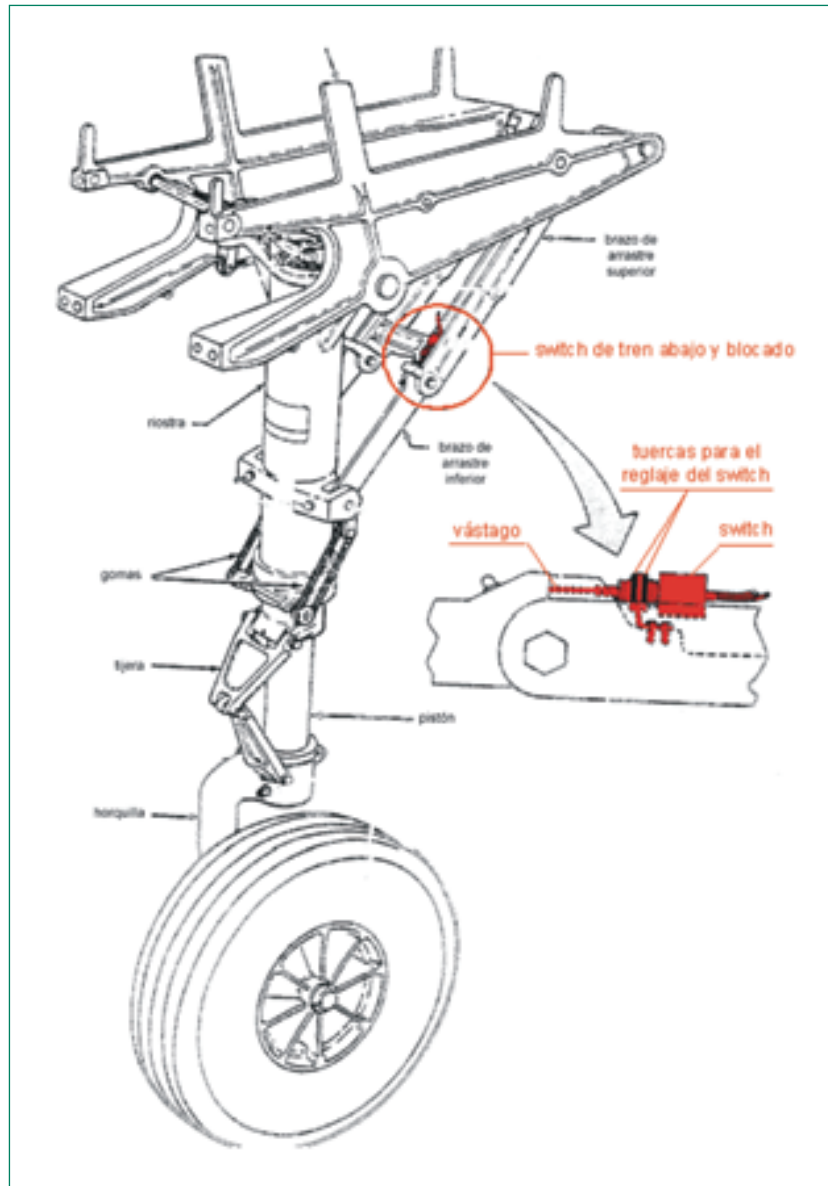
Figura 3. Conmutador del tren de abajo y bloqueado del tren principal

- La indicación en cabina del tren principal derecho daba indicaciones erróneas: independientemente de la posición del tren (abajo y bloqueado o arriba y bloqueado) daba indicación de tren abajo y bloqueado, es decir, la luz verde permanecía encendida.
- El conmutador de tren abajo y bloqueado del tren principal derecho funcionaba incorrectamente debido a que el desplazamiento del vástago no se producía por suciedad y falta de engrase.

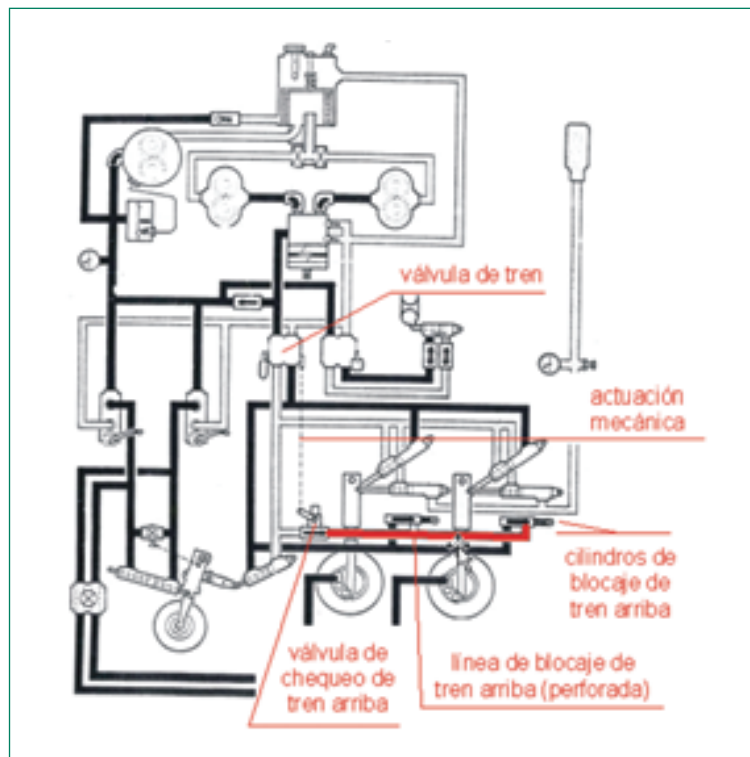
La rotura que existía en la línea de hidráulico de bloqueo de tren arriba es la que, con toda probabilidad, debió causar el fallo en el mecanismo de bloqueo, impidiendo que llegara al cilindro de bloqueo suficiente líquido a presión como para que el mecanismo funcionara correctamente (incluso suponiendo que el tren llegara a alcanzar la posición de retracción total que, como se ha explicado anteriormente, no se puede confirmar).

Figura 11. Línea de bloqueo perforada

La importante perforación que mostraba la tubería fue la causa de que, a pesar de no notar ninguna disminución de presión al principio, pocos minutos después del despegue se iniciara el descenso de la presión y éste se produjera de una forma muy rápida.

- La fuga se debió producir, sobre todo, en la primera parte del vuelo en la que la tripulación extendió y retrajo el tren en tres ocasiones, vaciando prácticamente por completo el sistema. La gran perforación que presentaba la tubería hizo que este proceso fuera muy rápido y que poco después de iniciarse la fuga, esta se notara en la disminución de presión.
- Todo el sistema hidráulico fue comprobado en la última revisión de 100 horas realizada 6 meses antes del accidente.
- La falta de líquido y de presión debió ser la causa, con toda probabilidad, de la falta de bloqueo del tren después del despegue.
