**RESUMEN DE DATOS**
**LOCALIZACIÓN**

| Matrícula | <b>EC-ICX</b> |
| Tipo y modelo | <b>BOMBARDIER DHC-8-315</b> |
| Explotador | <b>Air Nostrum</b> |

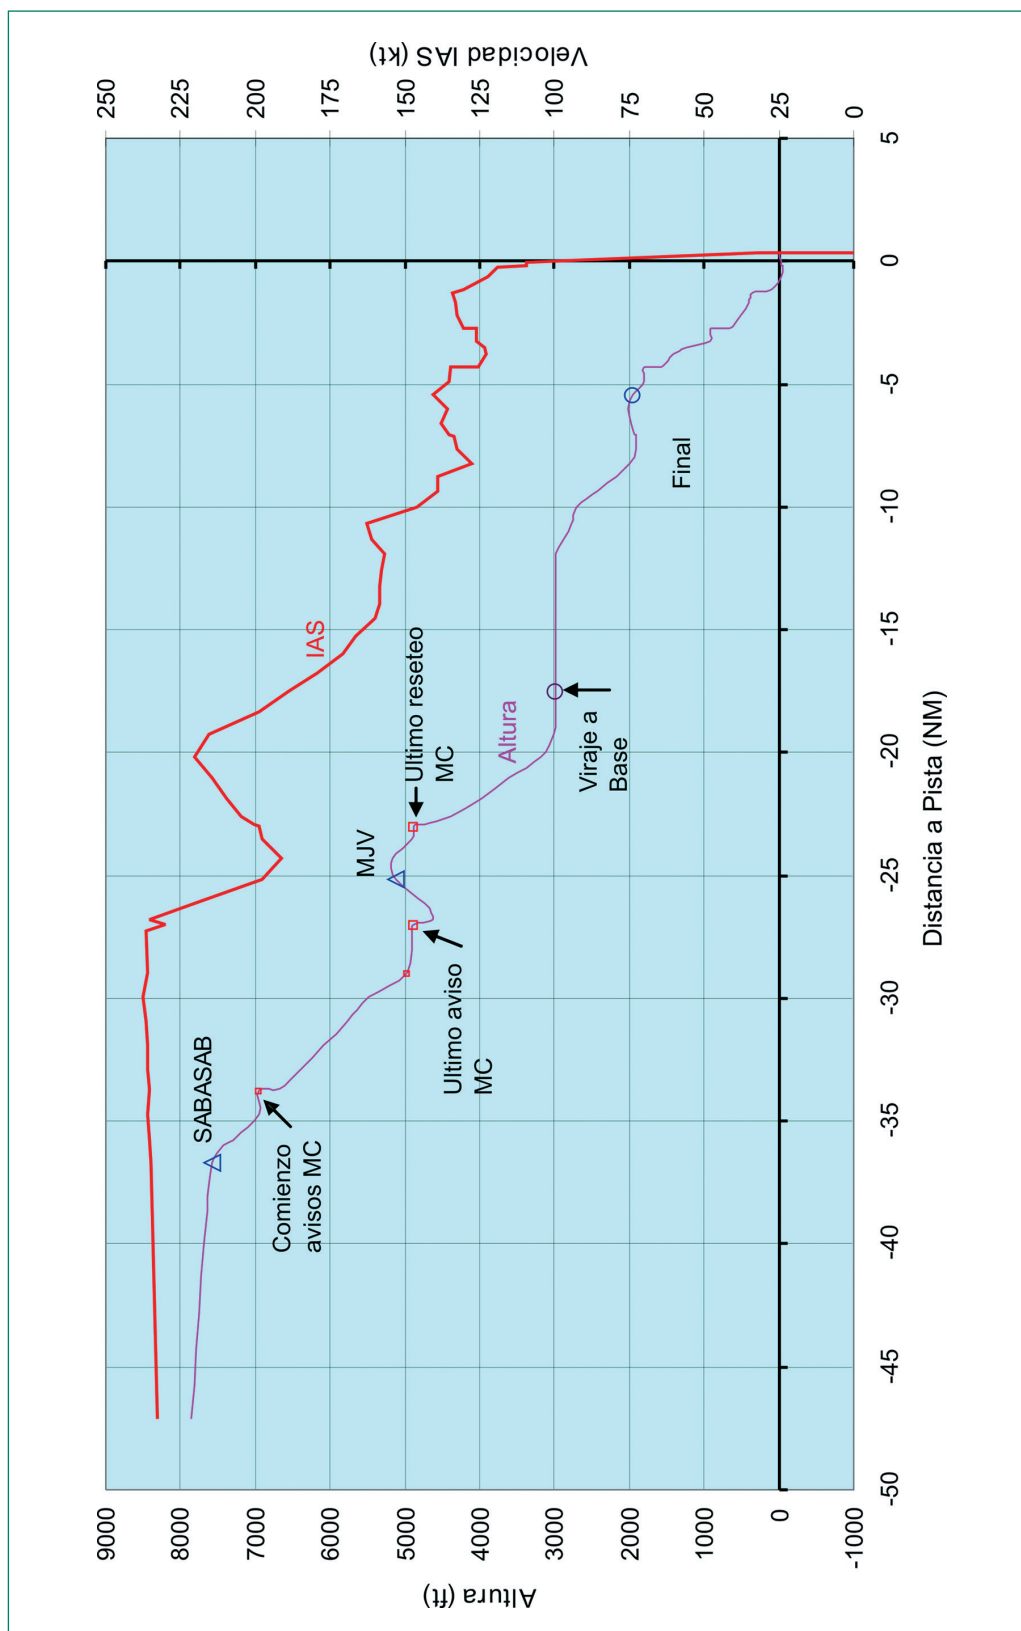
Figura B-1. Efectos del DFDR en relación con la distancia recorrida antes del aterrizaje, estimada por integración de la velocidad

La figura B-1 muestra los avisos de MC junto con las gráficas de altitud y velocidad IAS.
