## **INFORME TÉCNICO A-010/2003**

Accidente ocurrido el  
2 de marzo de 2003 a la  
aeronave PZL-BIELSKO  
SZD-50-3 PUCHACZ,  
matrícula EC-FHL, en  
el Aeródromo de Lillo  
(Toledo)

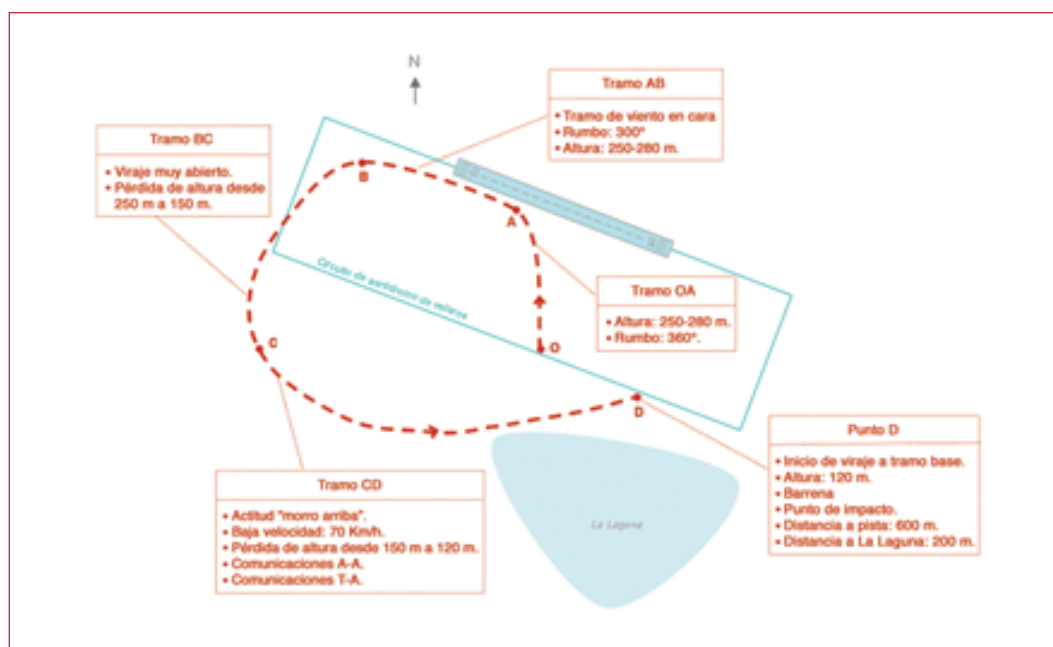
Figura 1. Trayectoria estimada de la aeronave

En los últimos 2 minutos de vuelo las actuaciones y trayectoria de la aeronave se produjeron tal como se describen a continuación y se presentan gráficamente en la Figura 1.

Tramo OA: La aeronave se dirigió hacia la pista desde la zona de La Laguna (punto A situado cerca del borde de pista y a unos 300 m de la cabecera de la pista 12) con rumbo 360° y a unos 250-280 metros de altura.

Tramo AB: Realizó el tramo de alejamiento del circuito de aeródromo prolongándolo hasta pasar la cabecera de la pista 12 con un rumbo de 300° y 250-280 metros de altura.

Tramo BC: Realizó un viraje amplio hacia la izquierda y se alejó hacia el punto C. En este tramo descendió con rapidez quedándose a una altura de unos 150 metros. En la última fase del viraje, la actitud de la aeronave empezó a ser de ángulo de cabeceo positivo (es decir de «morro arriba») y con baja velocidad.

Tramo CD: La aeronave modificó su rumbo para realizar el tramo de viento en cola del circuito de aeródromo. En esta fase de la trayectoria, la velocidad era de alrededor de 70 km/h, persistía la actitud de «morro arriba» y siguió perdiendo altura rápidamente hasta unos 120 m.

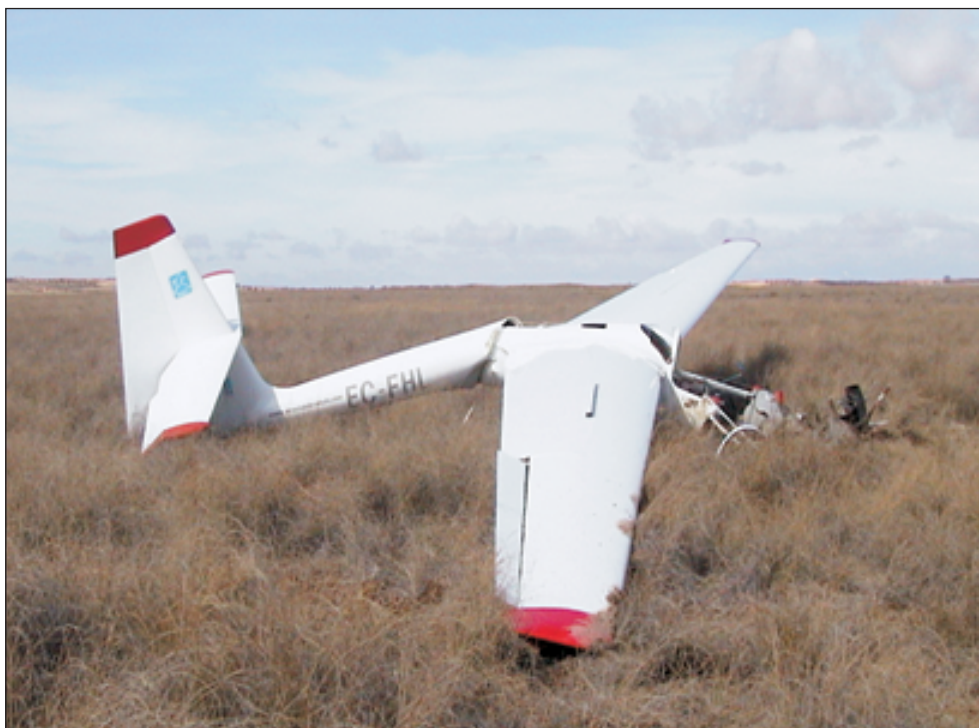
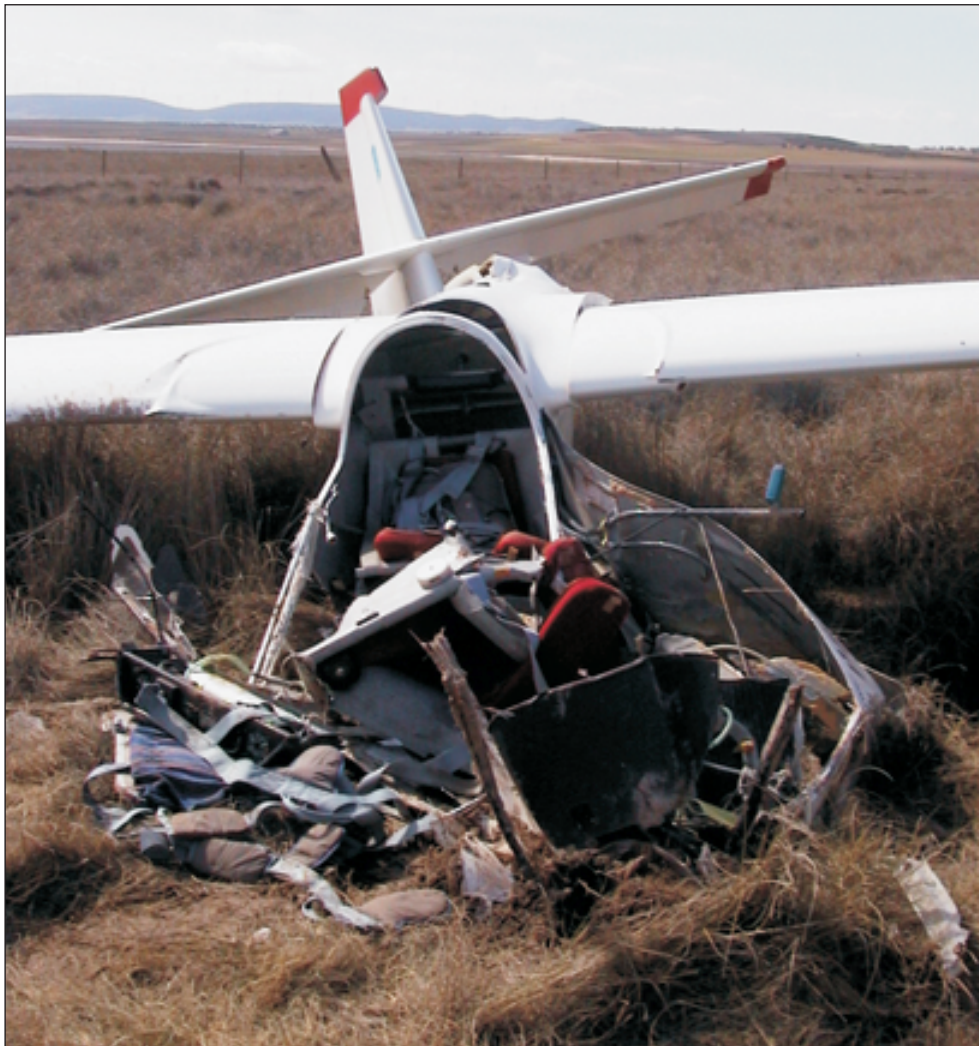
Los daños que presentaba la aeronave se produjeron como consecuencia del impacto con el terreno y se describen a continuación:

- **Cabina:** quedó destruida desde el asiento posterior hacia delante.
- **Fuselaje:** presentaba deformaciones en tres direcciones y roturas en la zona del encastre de los planos.
- **Planos:** presentaban deformaciones por flexión, estaban parcialmente «desencastados», tenían deformaciones en ambos bordes marginales y bordes de ataque, y el alerón derecho estaba desplazado de su posición.
- **Conjunto de cola:** aparentemente no presentaba daños.

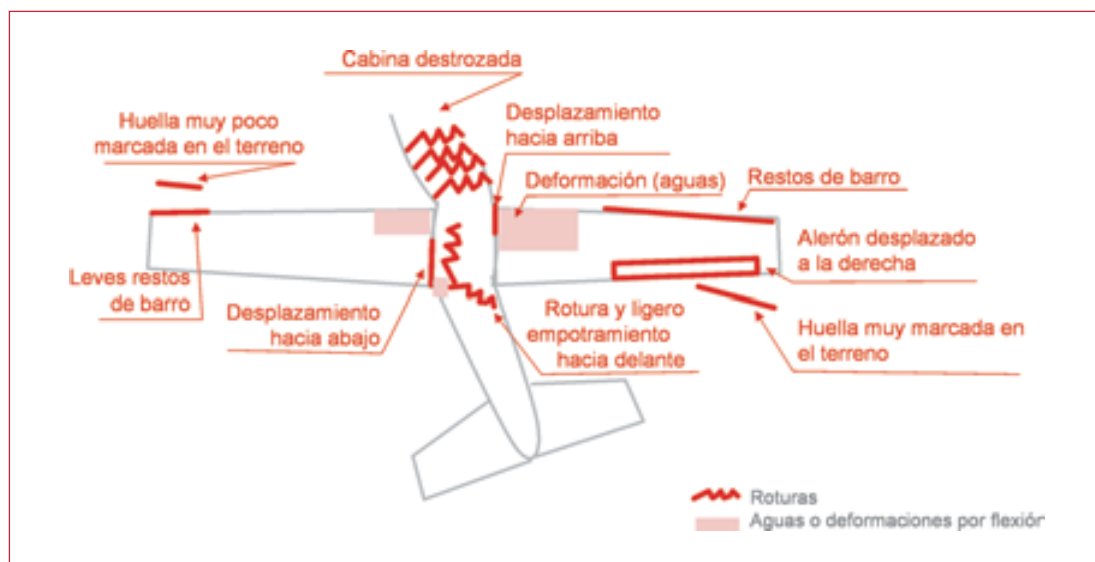
Figura 3.

El impacto de la aeronave con el terreno se produjo a unos 200 m de La Laguna y a unos 600 m de la cabecera de la pista 30, con un ángulo de, aproximadamente, 45° y una orientación de 70-80° (respecto al Norte Magnético).

Debido a la proximidad con La Laguna y a que había llovido los días anteriores, la zona estaba muy embarrada.

Gran parte de la energía del impacto fue absorbida por la rotura de la cabina, quedando ésta parcialmente enterrada en el barro.

Después del impacto de la cabina con el terreno, el resto de la aeronave tendió a irse hacia delante lo que, junto con una componente de giro hacia la izquierda provocó la disposición de los restos y daños que se describen a continuación.
