**RESUMEN DE DATOS**
**LOCALIZACIÓN**

| Lugar | <b>Sierra de Peña de Francia (Salamanca)</b> |

| Matrícula | <b>EC-FTG</b> |
| Tipo y modelo | <b>SOCATA TB-10 Tobago</b> |

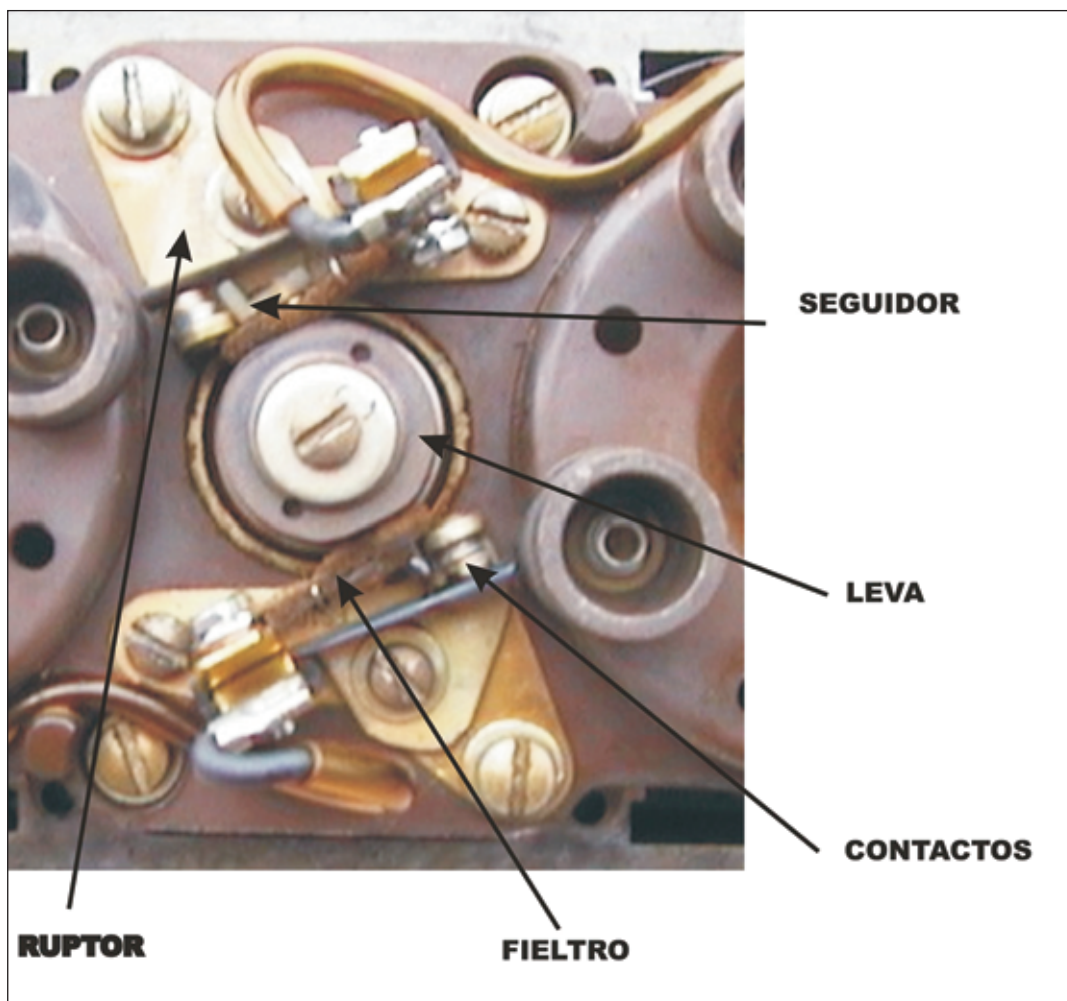
Disposición de los ruptores de la magneto

En el examen del sistema de encendido se observó que en los dos ruptores de la magneto los contactos permanecían unidos al girar la leva que los separa, impidiendo la generación de la chispa en las bujías. Sustituidos ambos ruptores y montada la magneto en la aeronave, el arranque se produjo normalmente.
