## **Informe técnico A-017/2003**

Accidente ocurrido el día 3 de  
abril de 2003, a la aeronave  
Cessna P210N «Centurión»,  
matrícula PH-WVW, en las  
proximidades de la localidad  
de Oroquieta (Navarra)

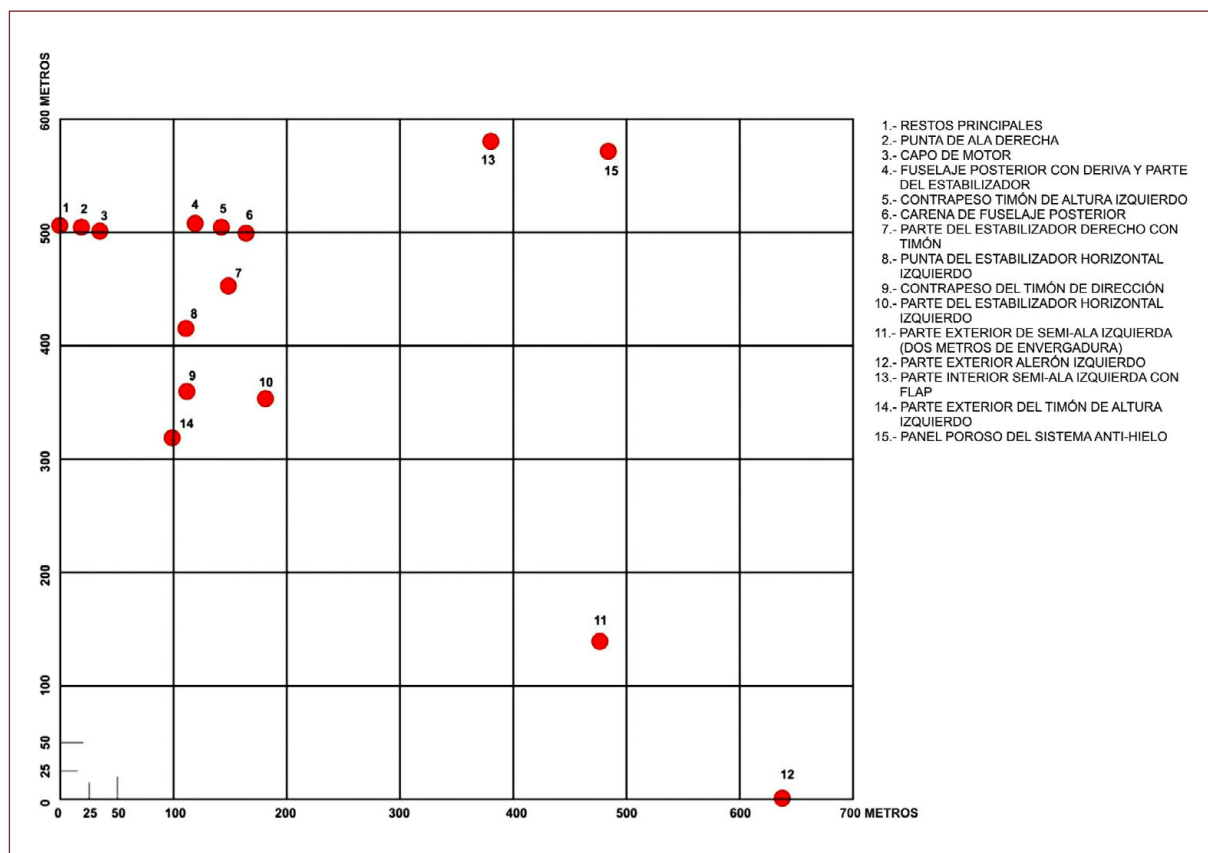
La disposición y dispersión descrita de los restos, así como el estado de los mismos, indican que se produjo una rotura estructural en vuelo con separación de superficies aerodinámicas de sustentación y estabilidad, en especial, la semiala izquierda y los estabilizadores horizontales. Estas pérdidas dieron lugar a la correspondiente desviación de la

La dispersión de los restos indica que la altura a la que ocurrió la rotura estructural y la separación de elementos debió ser apreciable. La posición final de los restos en el terreno fue sin duda muy afectada por el fuerte viento existente, que hizo que los restos se distribuyesen principalmente por su forma, masa y dimensiones.

Figura C-1. Croquis con la posición relativa de los restos

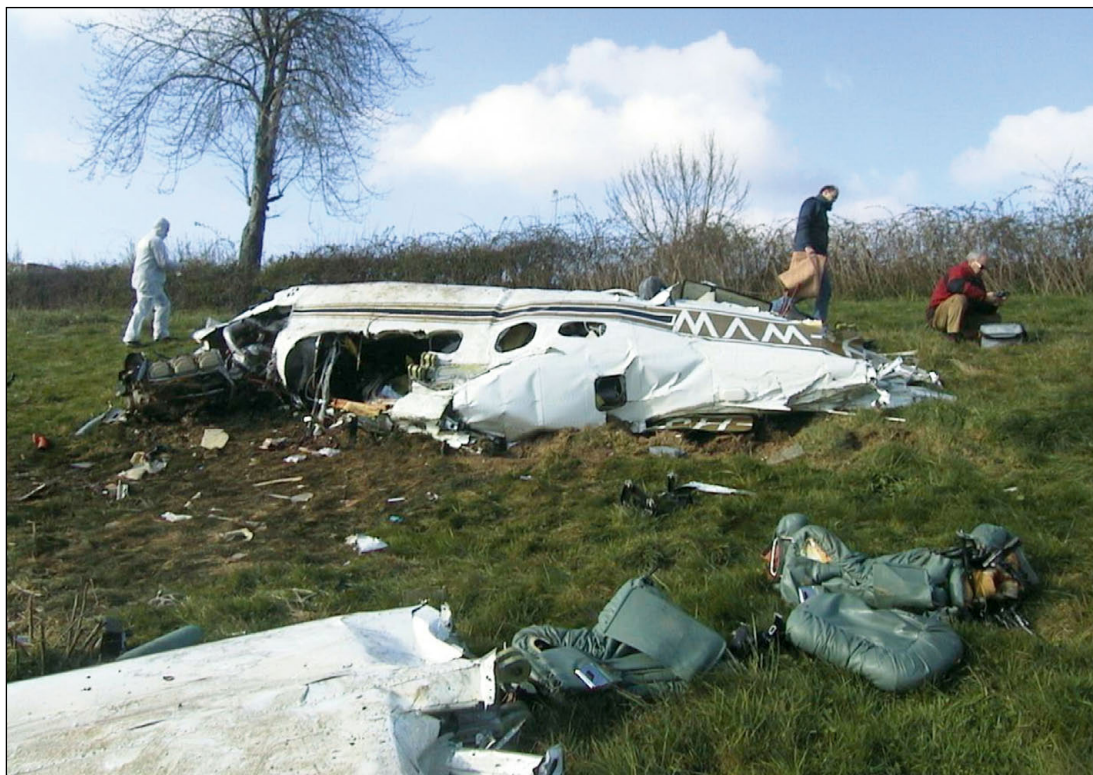
Figura C-2. *Restos principales*

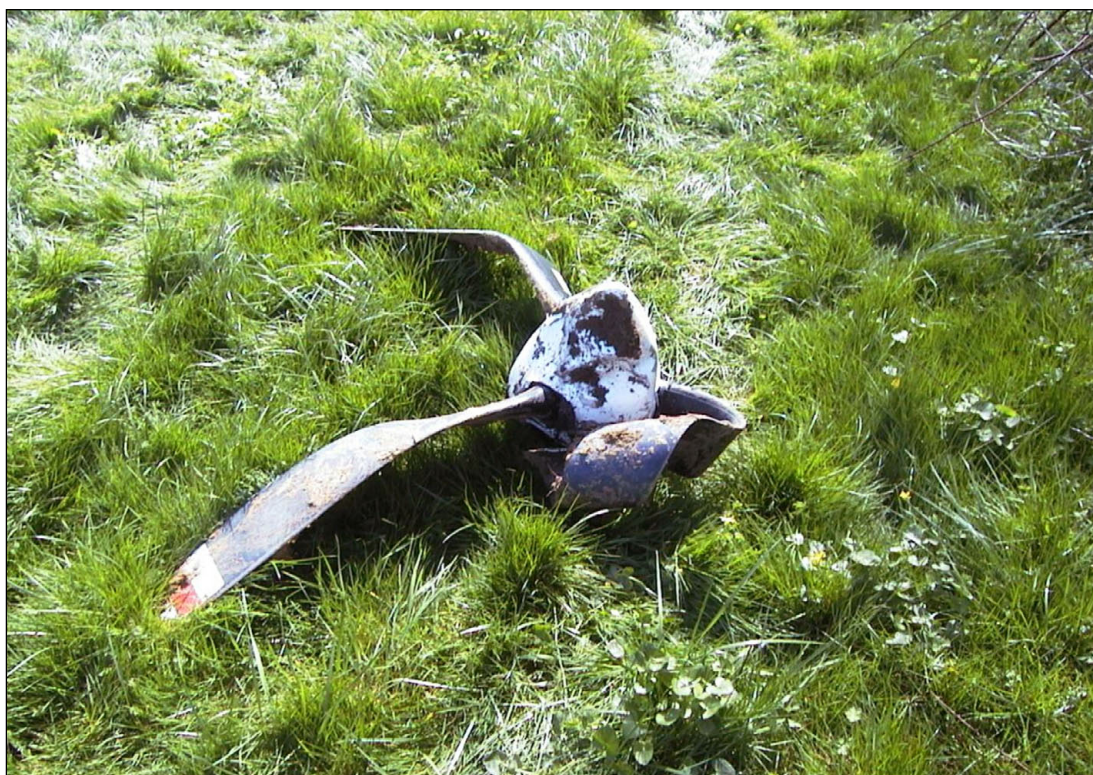
El motor quedó junto al fuselaje, unido a éste por algunos cables de mando. La bancada se rompió en el impacto. La hélice se encontraba hundida en el terreno junto al motor, pero separada de él, debido a la rotura de sus elementos de unión. La Figura C-3 muestra la hélice ya recuperada del lugar en el que se empotró. Se encontraron indicios de que el motor estaba girando y suministrando potencia en el momento de su impacto con el terreno.

Figura C-3. *Restos de la hélice*

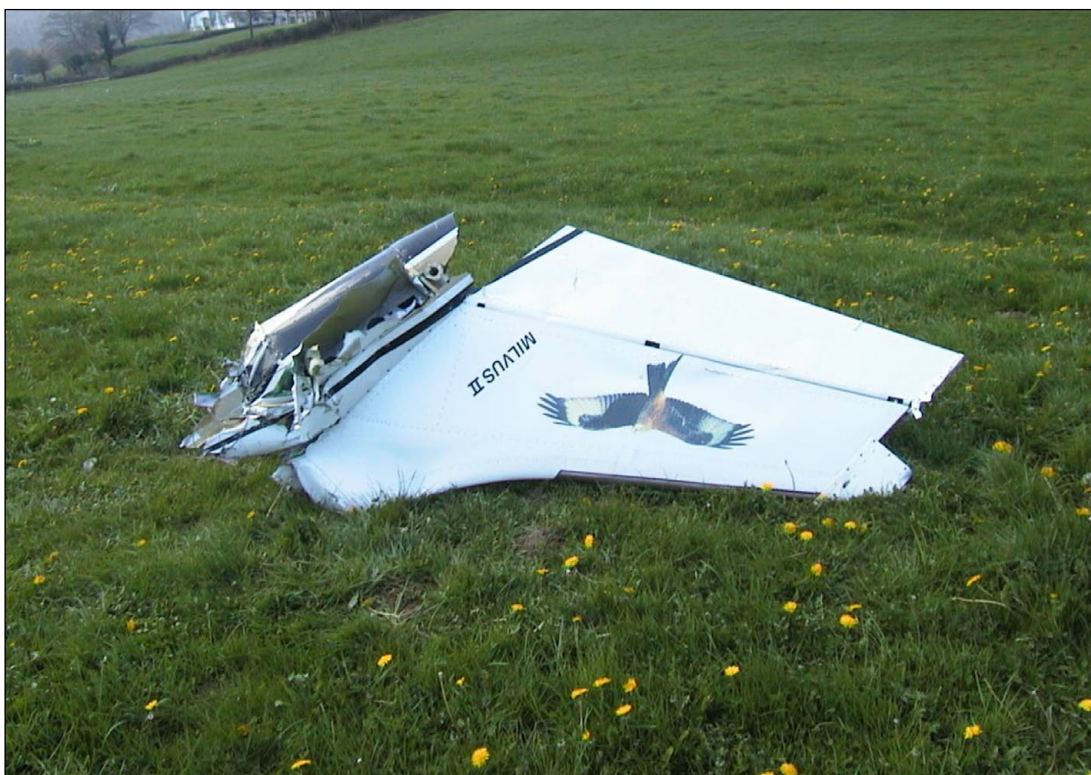
Figura C-4.1. Restos de fuselaje posterior (vista de la deriva)

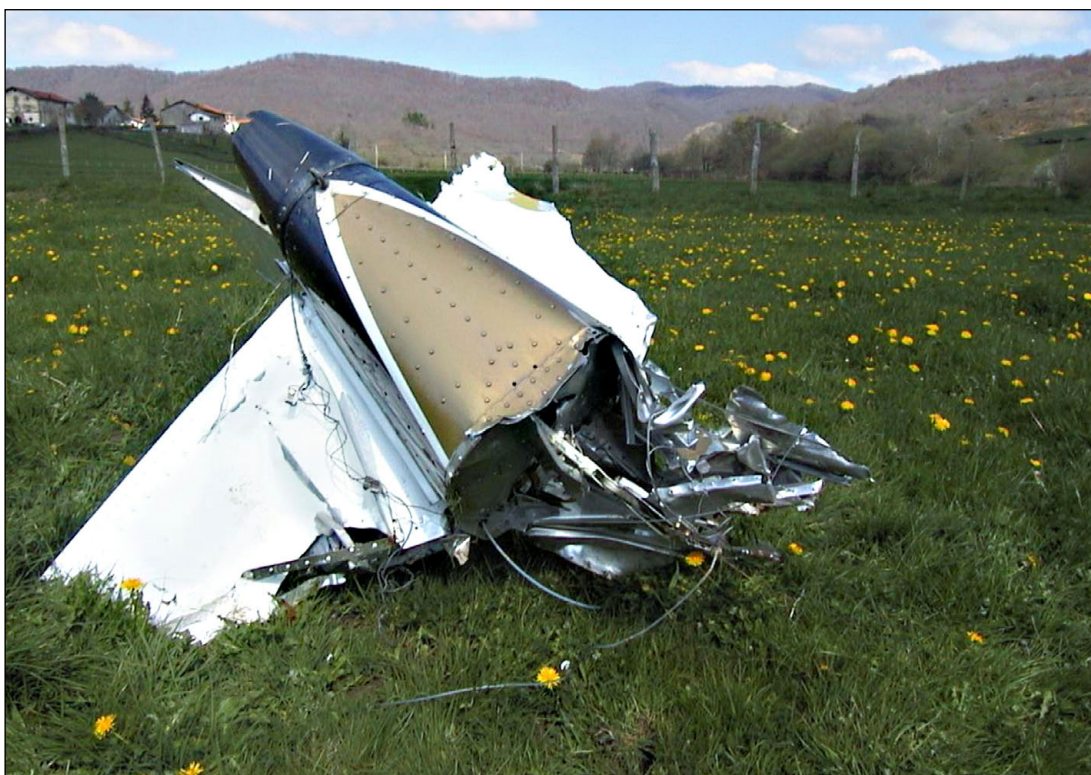
Figura C-4.2. Restos de fuselaje posterior (vista trasera)

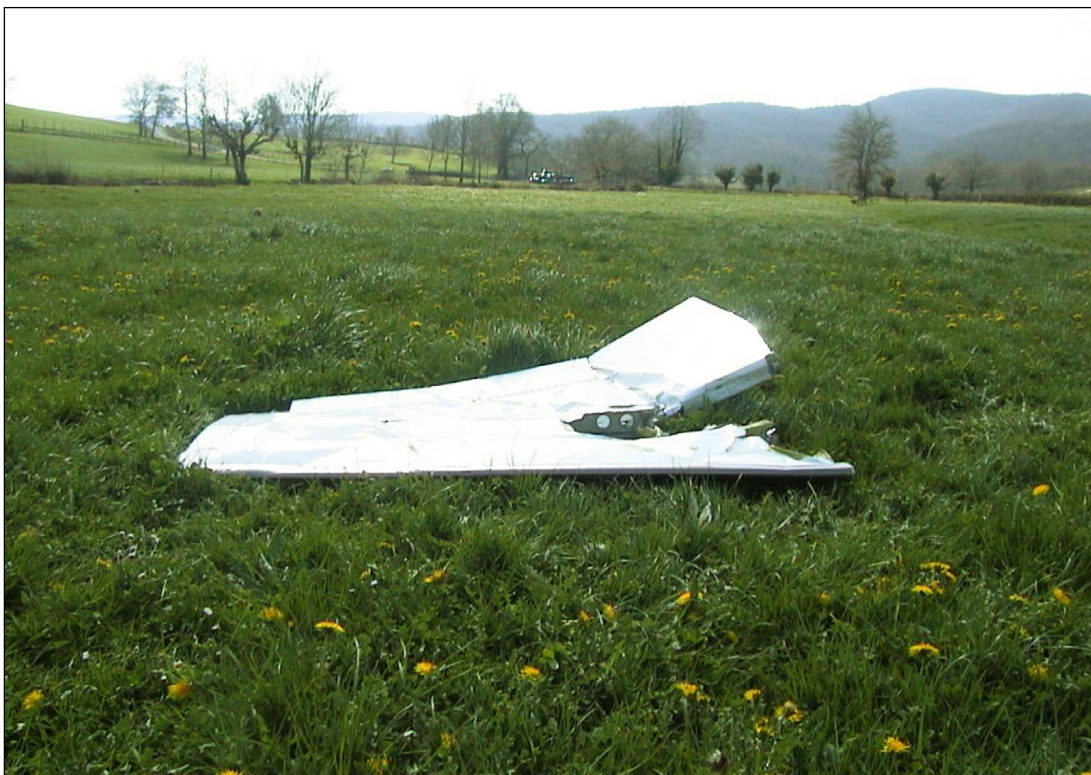
- Las fracturas del estabilizador horizontal presentaban características de rotura por sobrecarga estática, sin que se apreciaran indicios de roturas progresivas o fatiga.

Figura C-5.1. *Restos de estabilizador derecho (parte interior)*

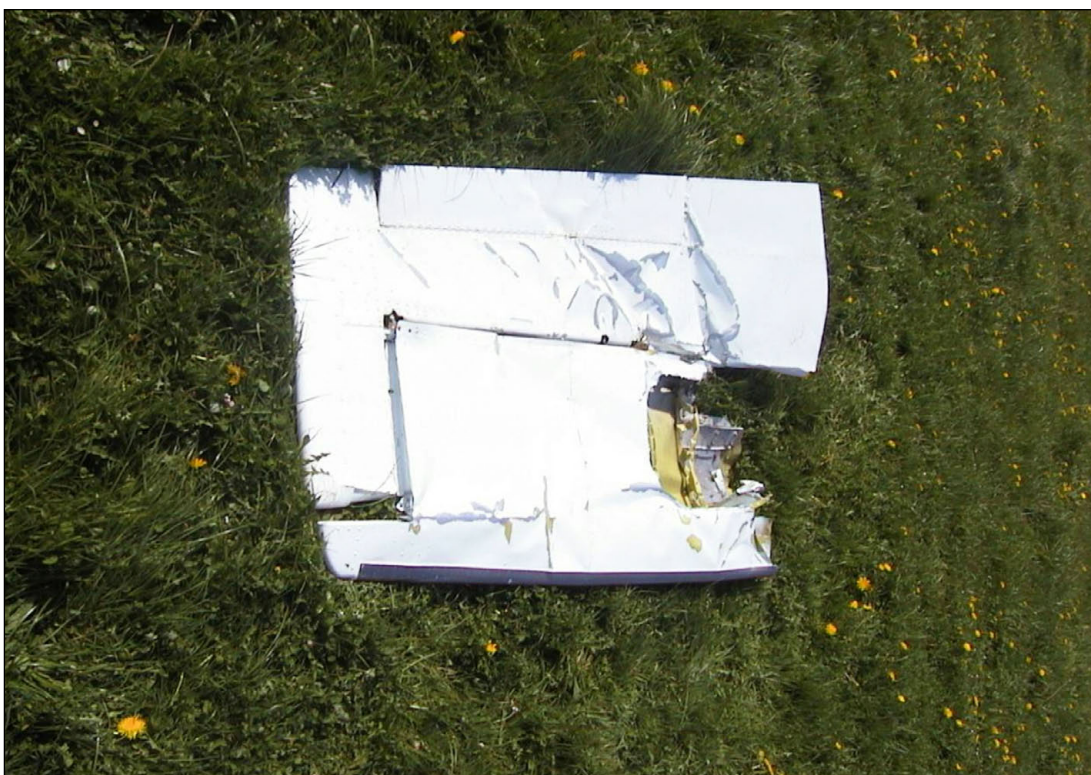
Figura C-5.2. *Restos de estabilizador derecho (parte exterior)*

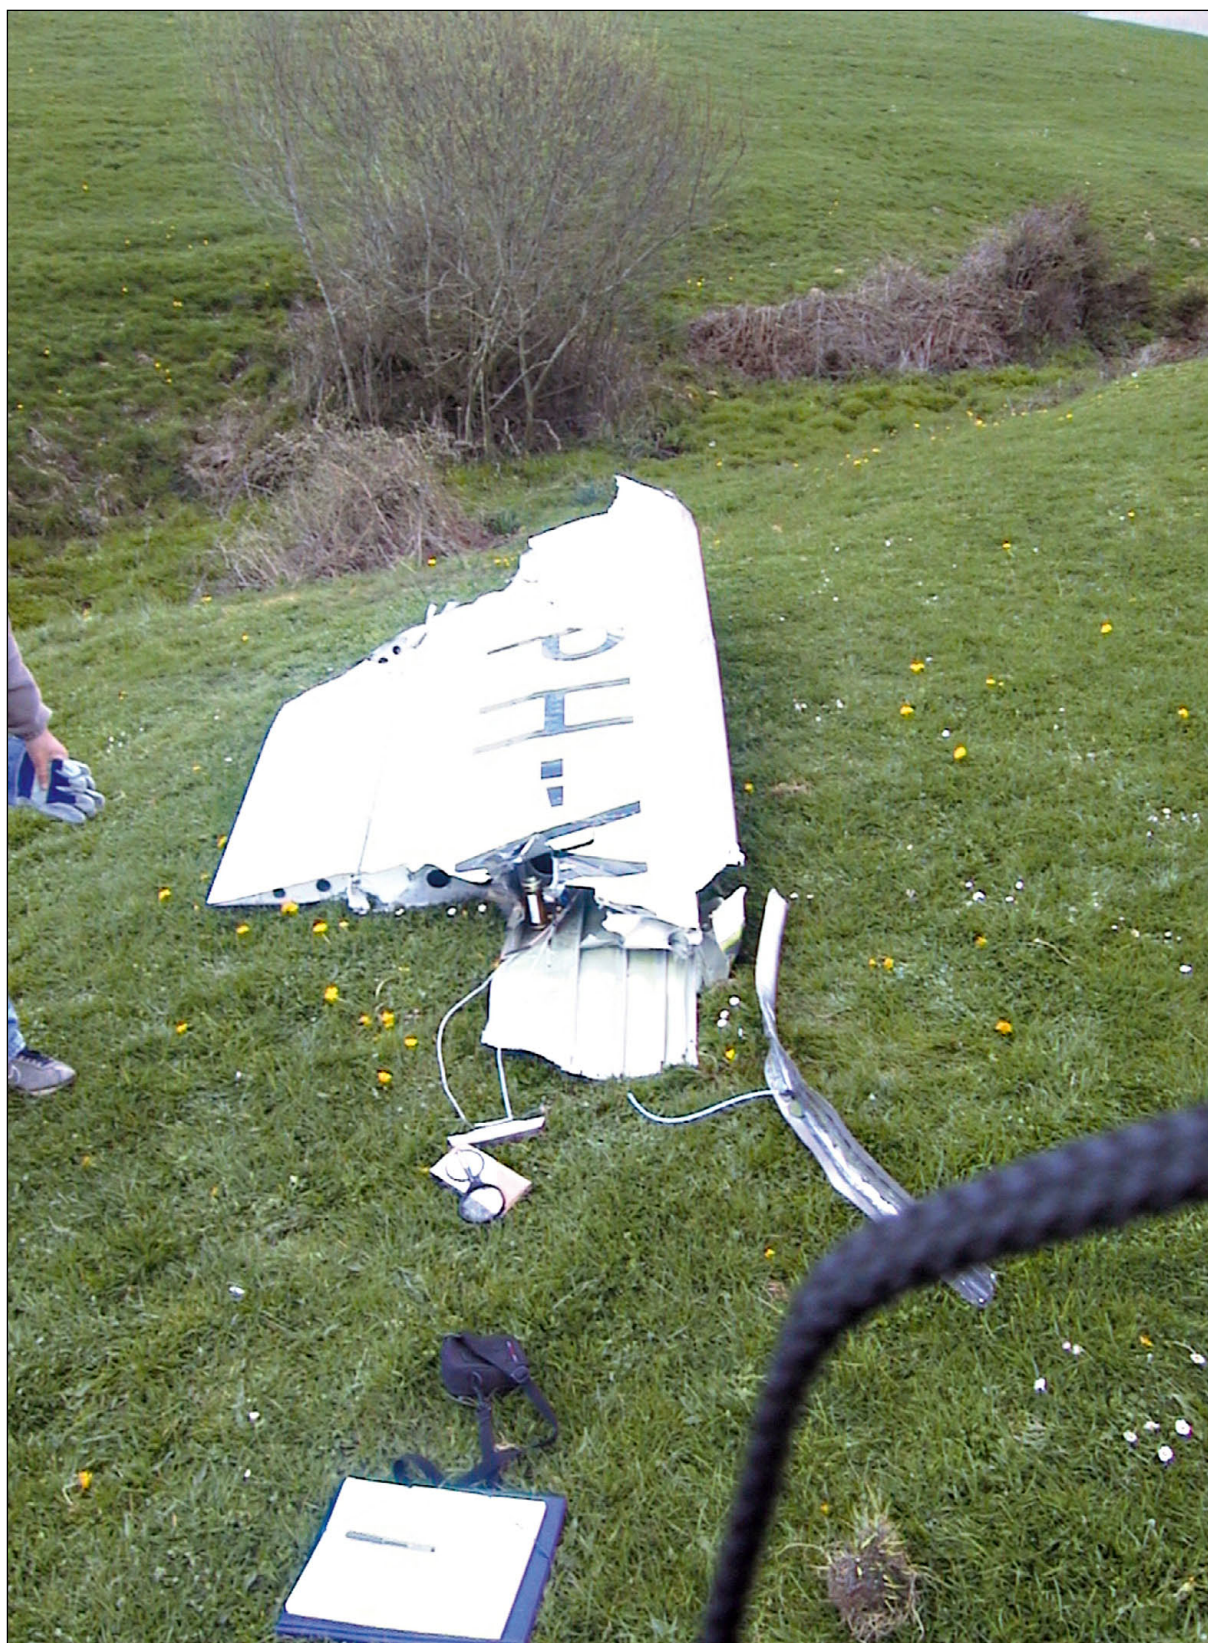
- La existencia de deformaciones permanentes en la semiala derecha, cercanas a la rotura, en localizaciones simétricas a las que se produjo la rotura de la semiala izquierda (Figura C-6). Las ondas de deformación por pandeo local del larguero principal estaban orientadas hacia el exterior y hacia el extradós. Salvo que estas deformaciones se hubiesen producido en el impacto con el terreno, lo que no puede ser descartado, su presencia demostraría que se alcanzó en el accidente un estado de sobrecarga simétrica de factor de carga positivo (sustentación del ala hacia arriba).

Figura C-6. *Restos de semiala interior izquierda*

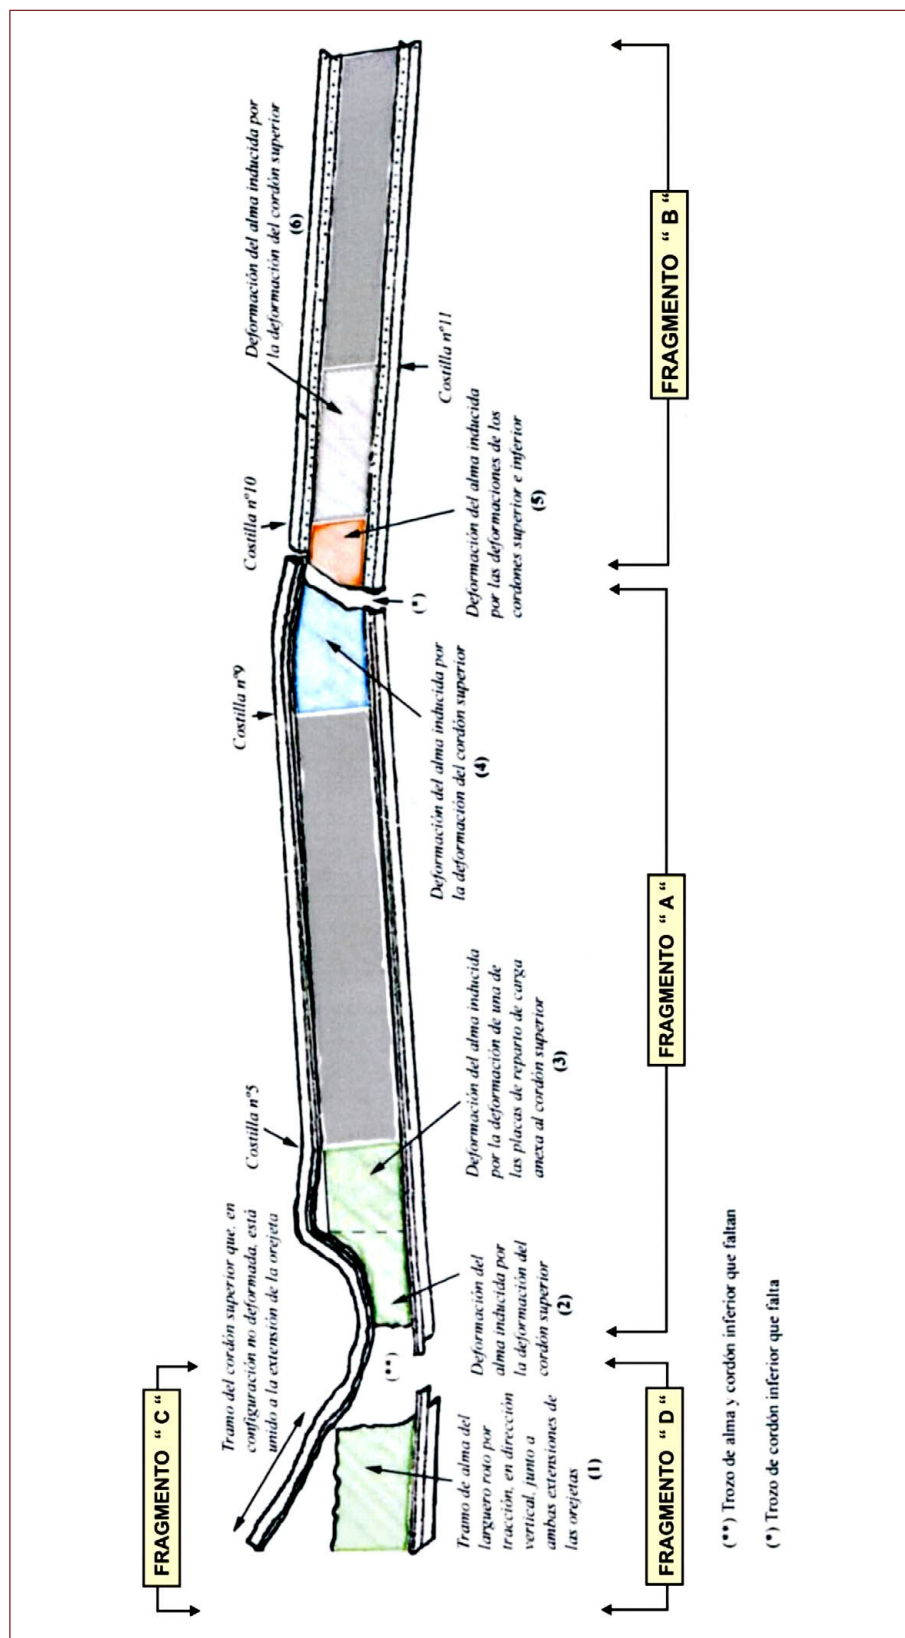
La Figura C-7 es un esquema de la reconstrucción del larguero principal, visto desde el borde de ataque del ala, en el que se representan las roturas y deformaciones sufridas. La figura se ha construido con el fragmento D de larguero en la posición original respecto al fuselaje, es decir, en el instante de iniciarse el proceso de deformación y rotura de la semiala.

El estudio indica, como se puede ver en la figura, que la rotura del larguero en su unión al fuselaje fue producida por un momento flector en el sentido de intradós a extradós, es decir, la separación fue hacia arriba y provocada por un sistema de cargas de sus-

tentación positiva en toda la semiala interior (fragmento A). Por el contrario, el estudio concluye, y así se ve en la figura, que la rotura en la sección de separación del fragmento B, semiala exterior, corresponde a un momento flector en sentido de extradós a intradós que indica sustentación negativa en ese fragmento y que la separación fue hacia abajo. El estudio indica que esta carga pudo ser debida a que el alerón estaba actuado en posición de levantado en sentido de intradós a extradós, como se ha comprobado en el estudio de las roturas y deformaciones en la zona de articulación del mismo.

Figura C-7. Reconstrucción de larguero principal de semiala
