| Fecha y hora | <b>Martes, 13 de mayo de 2003; 20:20 horas</b> |
| Lugar | <b>La Campana (Sevilla)</b> |

| Matrícula | <b>EC-HQD</b> |
| Tipo y modelo | <b>AVIONS PIERRE ROBIN R-2112</b> |

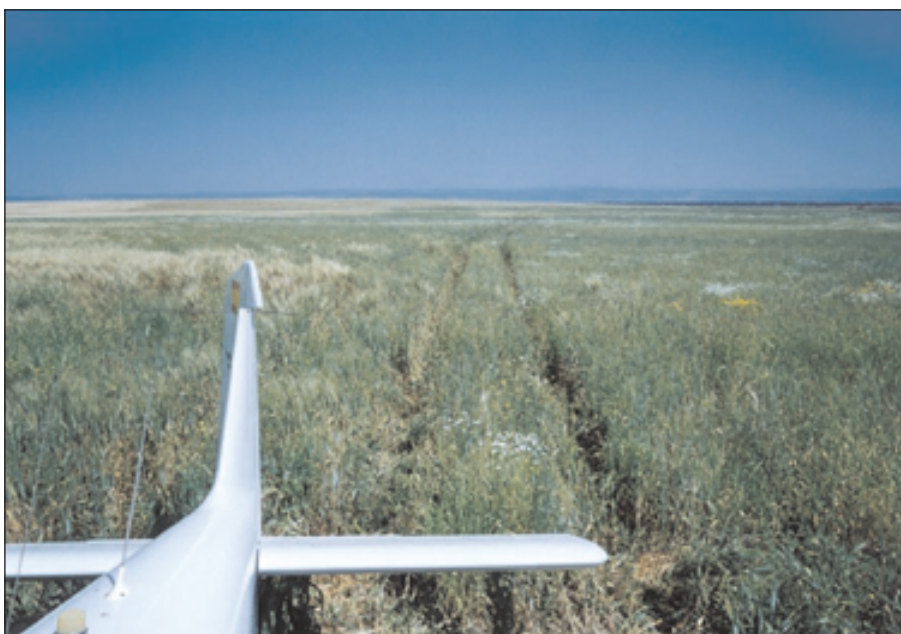
El piloto realizó la aproximación al campo, tomó tierra y rodó 150 metros aproximadamente hasta que la aeronave se detuvo.

Figura 3. Huellas del aterrizaje de emergencia.

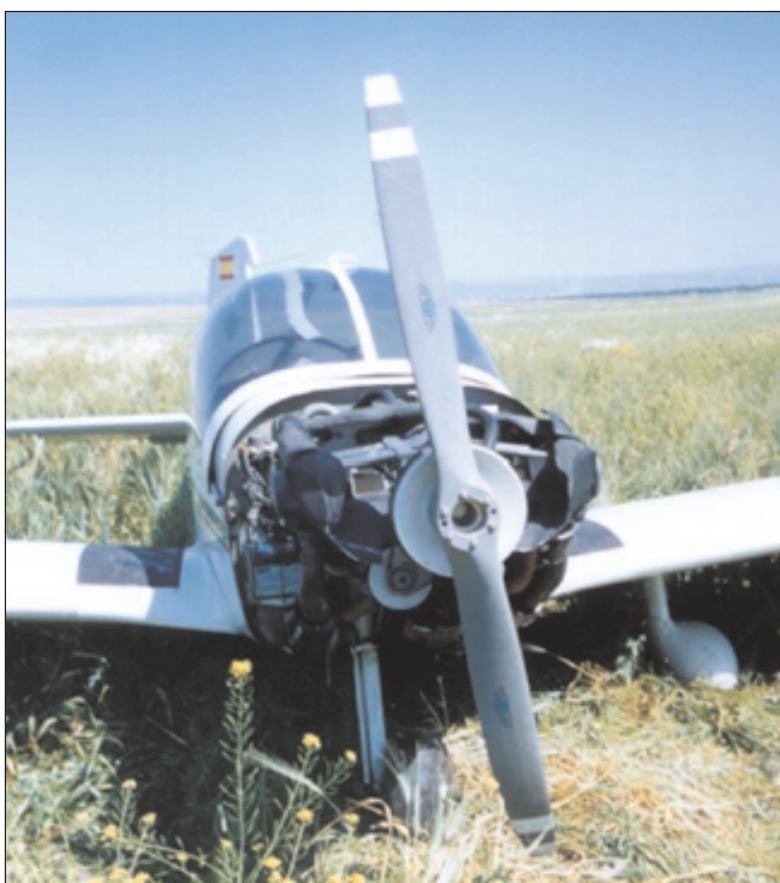
Figura 4. Pala de la hélice deformada.

- Una de las palas presentaba pequeñas marcas y una ligera deformación en la punta de la pala hacia atrás.
- La otra pala estaba intacta.
