**RESUMEN DE DATOS**
**LOCALIZACIÓN**

| Matrícula | <b>EC-DRS</b> |
| Tipo y modelo | <b>SOCATA RALLYE 235-C</b> |

## 1. INFORMACIÓN SOBRE LOS HECHOS

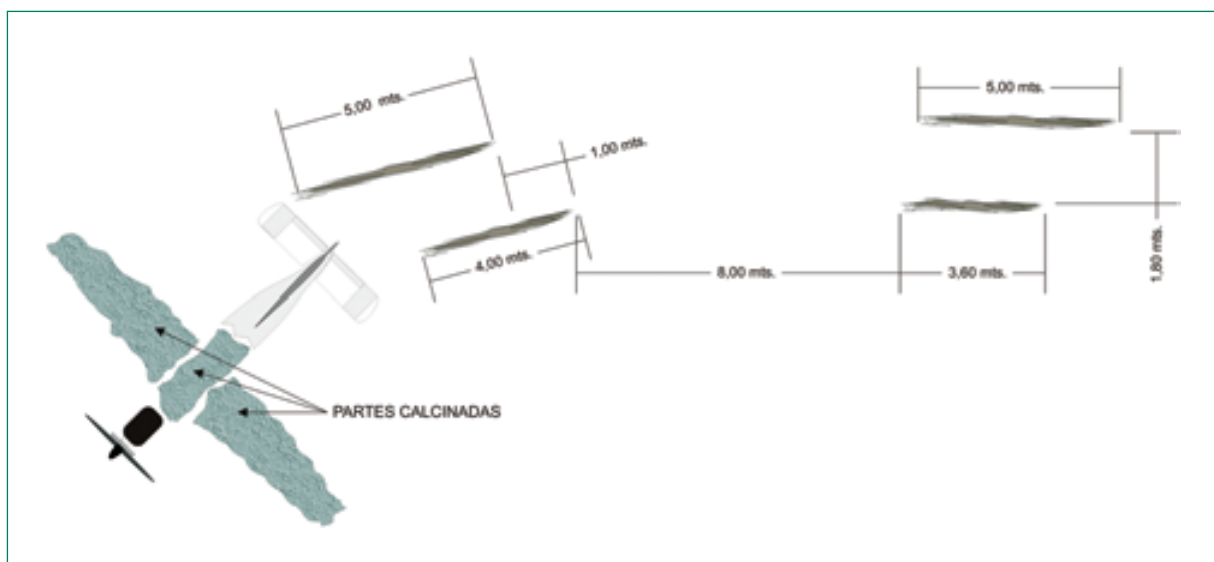
Figura 1. Croquis de huellas y distribución de restos

La primera huella que se encontró en el terreno, de unos 5 metros de longitud, fue hecha probablemente por la pata derecha del tren de aterrizaje principal.

Paralela a ésta, se encontró otra marca de 3,60 metros de longitud, que comenzaba unos 1,80 metros después que la anterior. La separación entre ambas marcas era de 1,80 metros, que es aproximadamente la batalla del tren principal de la aeronave.

A continuación había un tramo de unos 8 metros en los que no había marca alguna, y luego aparecía otro par de huellas, similares a las descritas anteriormente, pero giradas unos 15° respecto a éstas.

Al final de estas marcas se encontraba la aeronave, girada unos 45° respecto a las primeras huellas.

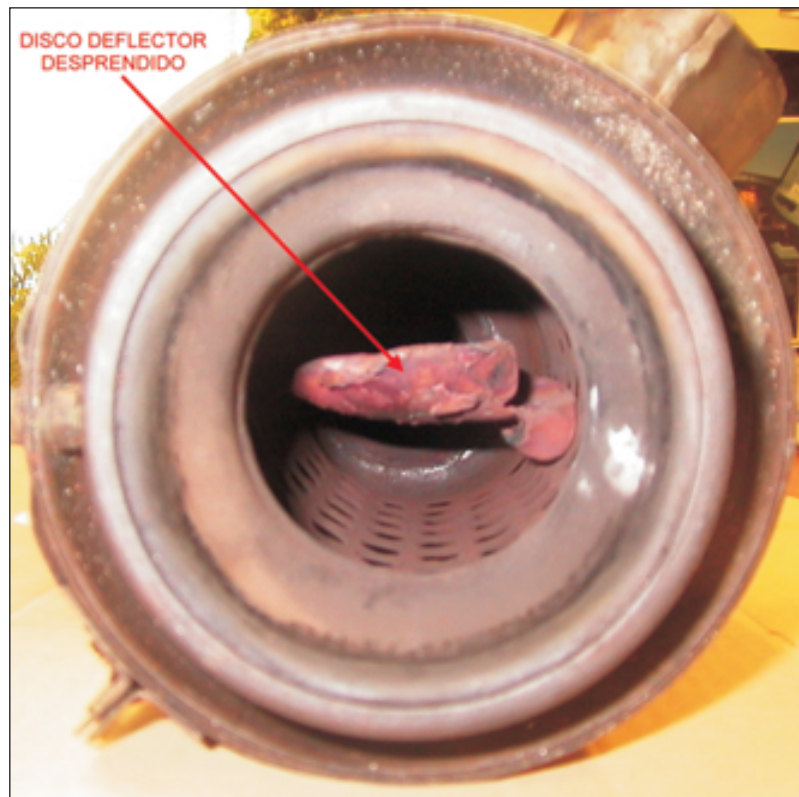
Foto 3. Disco deflector desprendido dentro del silencioso

A continuación se desmontaron los dos tubos de escape que lleva la aeronave, que habían sido previamente soltados del motor. Ambos colectores y los escapes se encontraron en buenas condiciones y sin obstrucciones. Por el contrario, los dos silenciosos estaban agrietados y al moverlos sonaba algo en su interior. En ambos casos el ruido era producido por un disco deflector de aire, que se encontraba suelto. El estado que presentaban dichos discos evidenciaba que su desprendimiento había tenido lugar con anterioridad al accidente.

No se ha encontrado anomalía alguna en el motor y sus sistemas que justifique la disminución de su potencia, salvo el desprendimiento de los deflectores de ambos silenciosos.

Los deflectores que se habían desprendido quedaron sueltos en el interior de los silenciosos, pudiendo moverse libremente dentro de ellos. En esta situación es posible que en un momento dado se colocasen de forma tal que obstruyeran parcialmente la salida de los gases de escape, lo que conllevaría una pérdida de potencia.

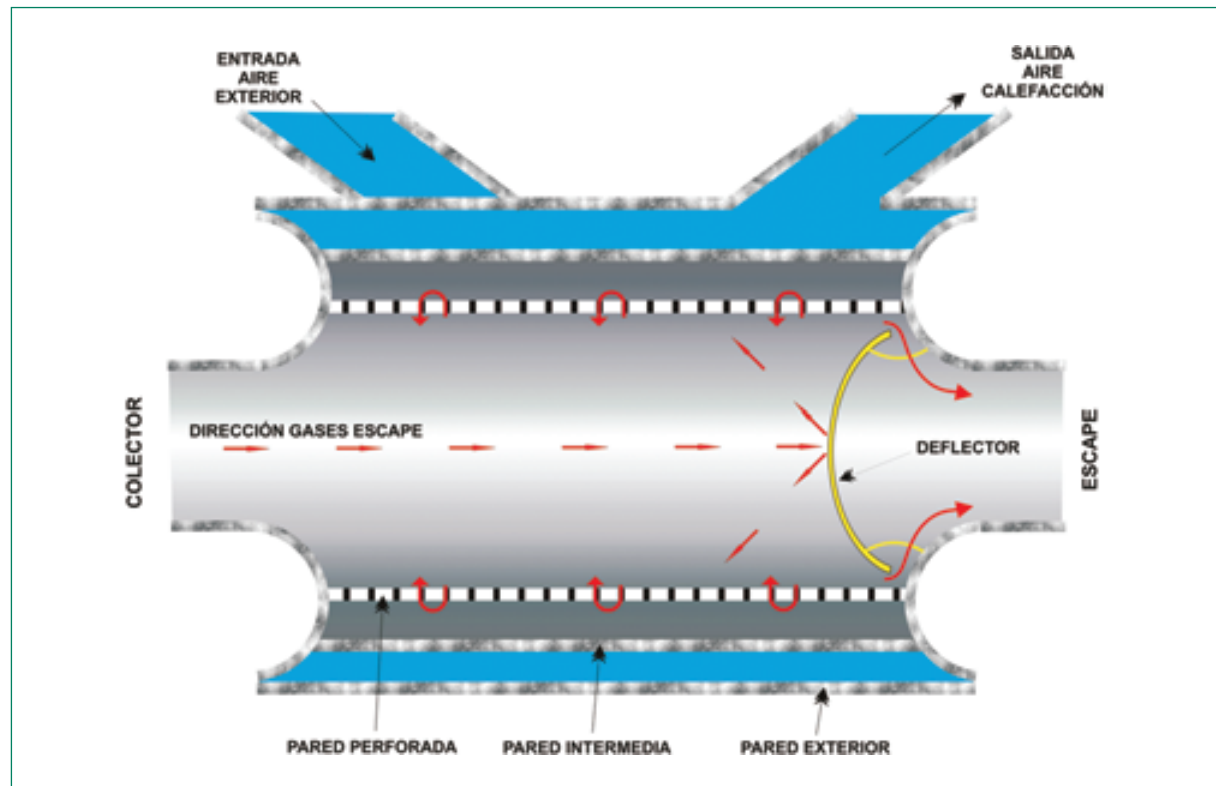
Figura 2. Esquema del silencioso

Éste, como puede verse en la sección longitudinal de la figura 2, tiene dos cavidades separadas por una pared (intermedia). Los gases de escape circulan por la cavidad inter-

na, la cual, además, tiene una pared perforada. Al fondo de esta cavidad hay un disco deflector, que está fijado mediante tres patillas soldadas a las paredes interiores del silencioso. El aire procedente del exterior circula por la cavidad más externa, calentándose al entrar en contacto con la pared intermedia, luego sale del silencioso y es conducido hacia la cabina para ser usado en la calefacción.

Los gases de escape entran en el silencioso y llegan hasta su fondo, donde chocan contra el disco deflector, que los dirige hacia los laterales del silencioso, a fin de que fluyan a través de la pared perforada, mediante lo cual se consigue disminuir su nivel de ruido. Luego los gases salen del silencioso a través del espacio que queda entre el fondo de éste y el disco deflector, y entran en el escape, que es un tubo cilíndrico de unos 50 centímetros de longitud, y finalmente salen al exterior por su extremo.
