## **INFORME TÉCNICO A-033/2003**

Accidente ocurrido el  
27 de junio de 2003, a la  
aeronave SOCATATB20  
«Trinidad», matrícula  
D-EKBI, en el Alto de  
Cobata-Sierra Salvada,  
término municipal de  
Amurrio (Álava)

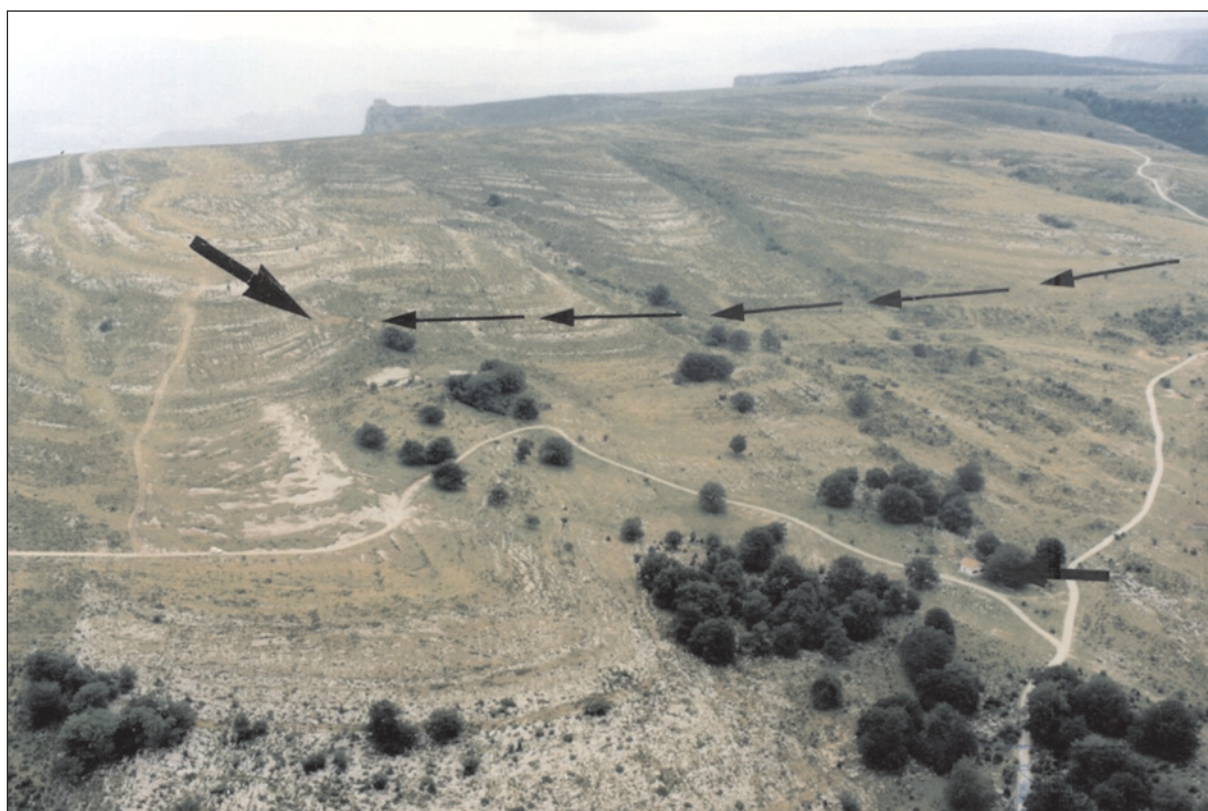
Figura A-6. *Vista general del lugar del accidente con indicación del lugar del impacto y de la senda probable del vuelo antes del accidente*

El punto de impacto está en el límite S del TMA de Bilbao y a un kilómetro de la vertiente norte de los montes (véanse fotos en Apéndice A, Figuras A-6 y A-7).

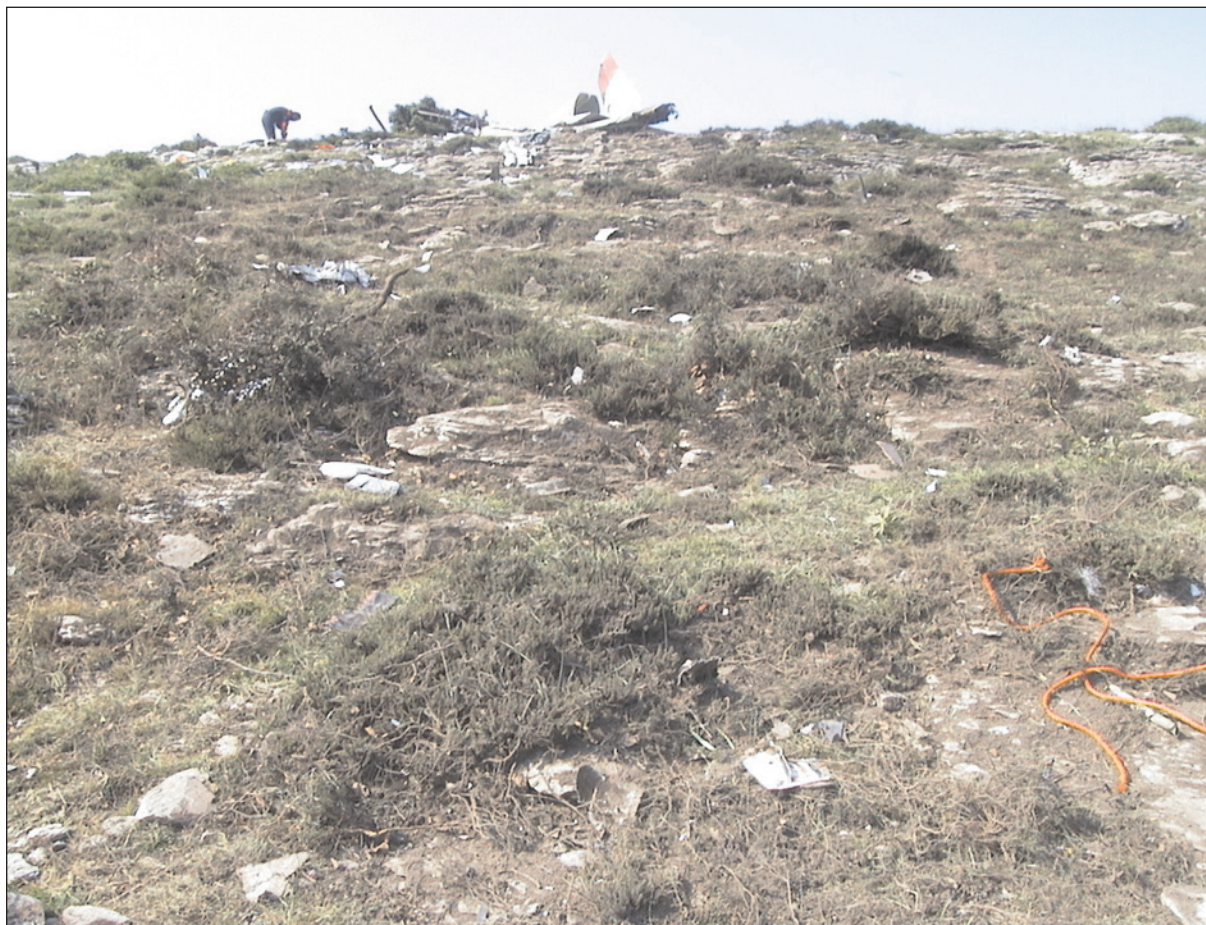
Figura A-7. *Vista dirección S-N, sentido del vuelo, del lugar del impacto*

La pendiente del terreno en el punto de impacto en el sentido S-N era de unos 22° hacia arriba y el terreno muy pedregoso con vegetación de pastos y matojos.

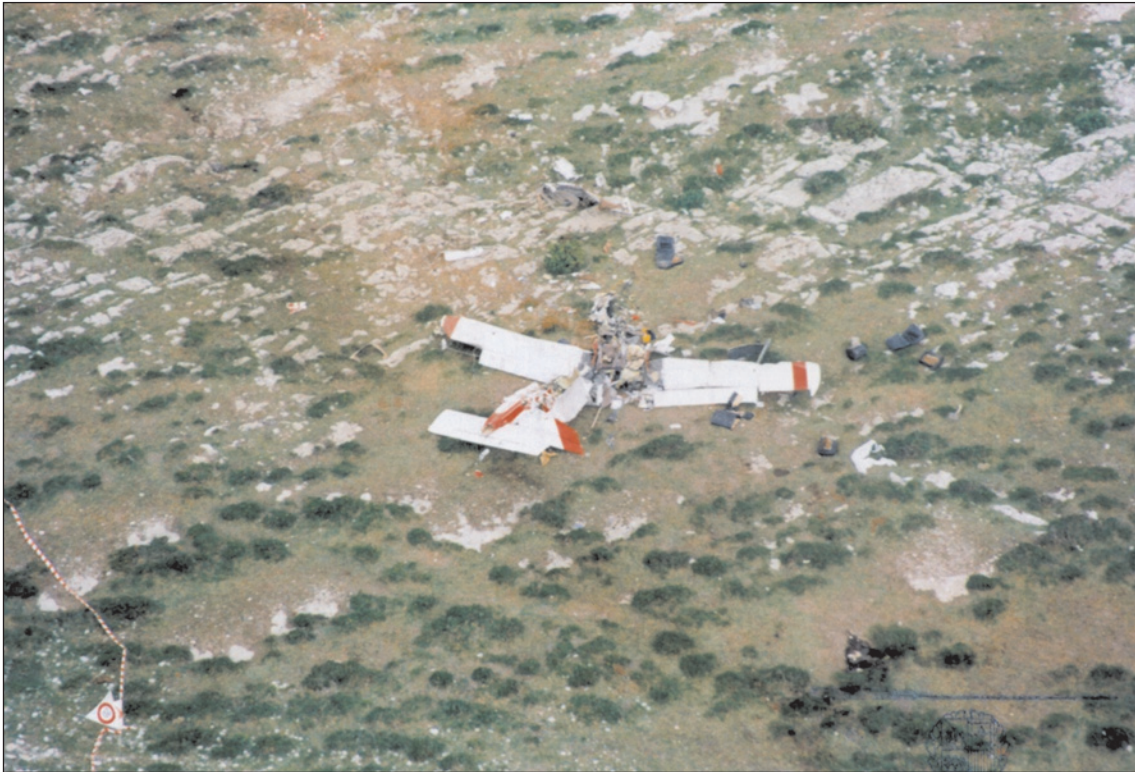
Figura C-2. *Conjunto principal de los restos en vista aérea*

Las roturas de los planos fueron simétricas (véase Figura C-2).
