| Fecha y hora | <b>Lunes, 25 de agosto de 2003; 10:00 horas<sup>1</sup></b> |
| Lugar | <b>Finca «El Soldado» en Puebla del Río (Sevilla)</b> |

| Matrícula | <b>EC-CZS</b> |
| Tipo y modelo | <b>CESSNA AG TRUCK A-188-B</b> |

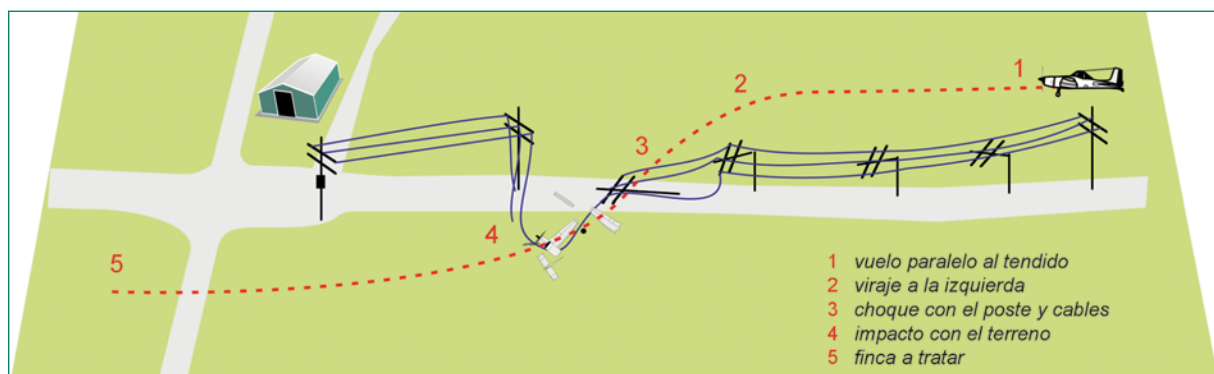
Figura 1. Trayectoria del accidente

Después de 15 minutos de vuelo y situada cerca de la finca a fumigar, la aeronave inició un viraje hacia la izquierda, con objeto de orientar la pasada, durante el cual el avión empezó a «hundirse de cola» según la declaración del piloto (véase croquis en Figura 1).

El piloto llevó a cabo distintas acciones para corregir la actitud de la aeronave sin conseguirlo, por lo que decidió realizar una descarga de emergencia del producto durante la cual el ala izquierda de la aeronave chocó, a unos 2,5 metros de altura, contra un poste de una línea de baja tensión sin corriente produciendo la caída de la aeronave al suelo.

La sensación descrita por el piloto es típica de la pérdida de sustentación producida cuando el ángulo de ataque ha sobrepasado el valor crítico. Las entradas en pérdida se pueden reconocer por los pilotos a través de determinados síntomas en el tacto de los mandos, en el ruido sobre la cabina y visualmente por una elevación del morro de la aeronave, como es el caso descrito. Cuando la pérdida se produce durante un viraje, el ángulo de inclinación tiene tendencia a aumentar debido a que la velocidad está disminuyendo y a que el plano exterior tiene una velocidad y sustentación mayor que el interior.

La cantidad de producto para fumigación y combustible que llevaba la aeronave declarada por el piloto no habría sobrepasado los valores máximos. Parece más probable la velocidad insuficiente durante un viraje como origen de la pérdida, circunstancia que pudo darse en un vuelo de estas características y estando la aeronave en una posición próxima a la finca a fumigar.

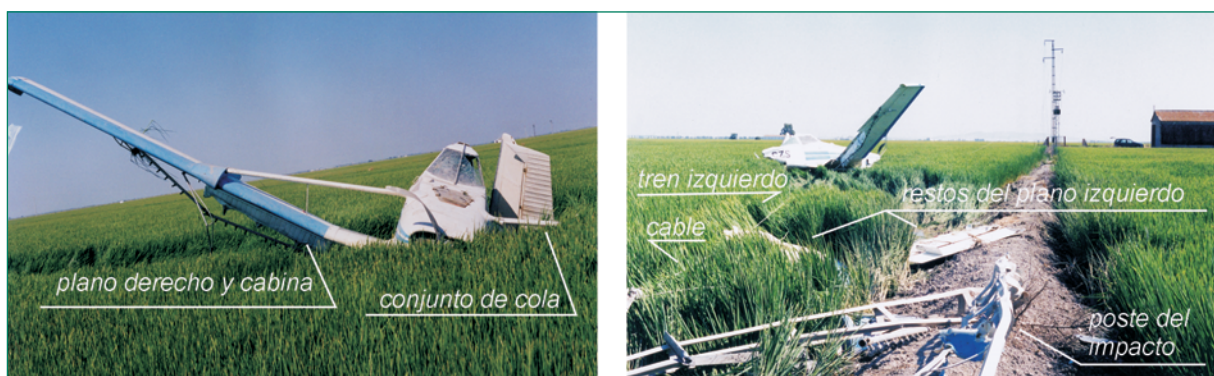
Figura 2. Estado de la aeronave después del accidente

El choque se produjo con el ala izquierdo produciendo la deformación del poste y dejando restos del borde de ataque incrustados en él. Posteriormente la aeronave debió enredarse en los cables y pivotar quedando finalmente a unos metros de distancia del poste y formando unos 90° respecto al sentido de vuelo.

- **Ala izquierda:** desprendida de la aeronave y en distintos fragmentos. Quedó al lado del poste con el que chocó. Un trozo del borde de ataque quedó incrustado en el poste.
- **Tren principal izquierdo:** desprendido de la aeronave. Quedó entre los restos del plano izquierdo y la aeronave.
- **Fuselaje anterior y plano derecho:** quedó apoyado sobre el lado izquierdo del fuselaje y mantenía, aparentemente, su forma original.
- **Fuselaje posterior y conjunto de cola:** desprendido de la aeronave. Quedó próximo a los restos principales de la aeronave y desplazado de su posición original de tal forma que el conjunto de cola quedó girado 90° respecto al fuselaje.

- El poste con el que chocó la aeronave quedó totalmente deformado y en el suelo.
- Tres postes quedaron deformados.
- El cableado eléctrico situado entre los postes resultó afectado.
- Media hectárea de finca plantada de arroz fue arrasada.
