**RESUMEN DE DATOS**
**LOCALIZACIÓN**

| Lugar | <b>Aeropuerto de Cuatro Vientos (Madrid)</b> |

| Matrícula | <b>EC-HYP</b> |
| Tipo y modelo | <b>PIPER PA-34-200T, S/N 34-7770343</b> |

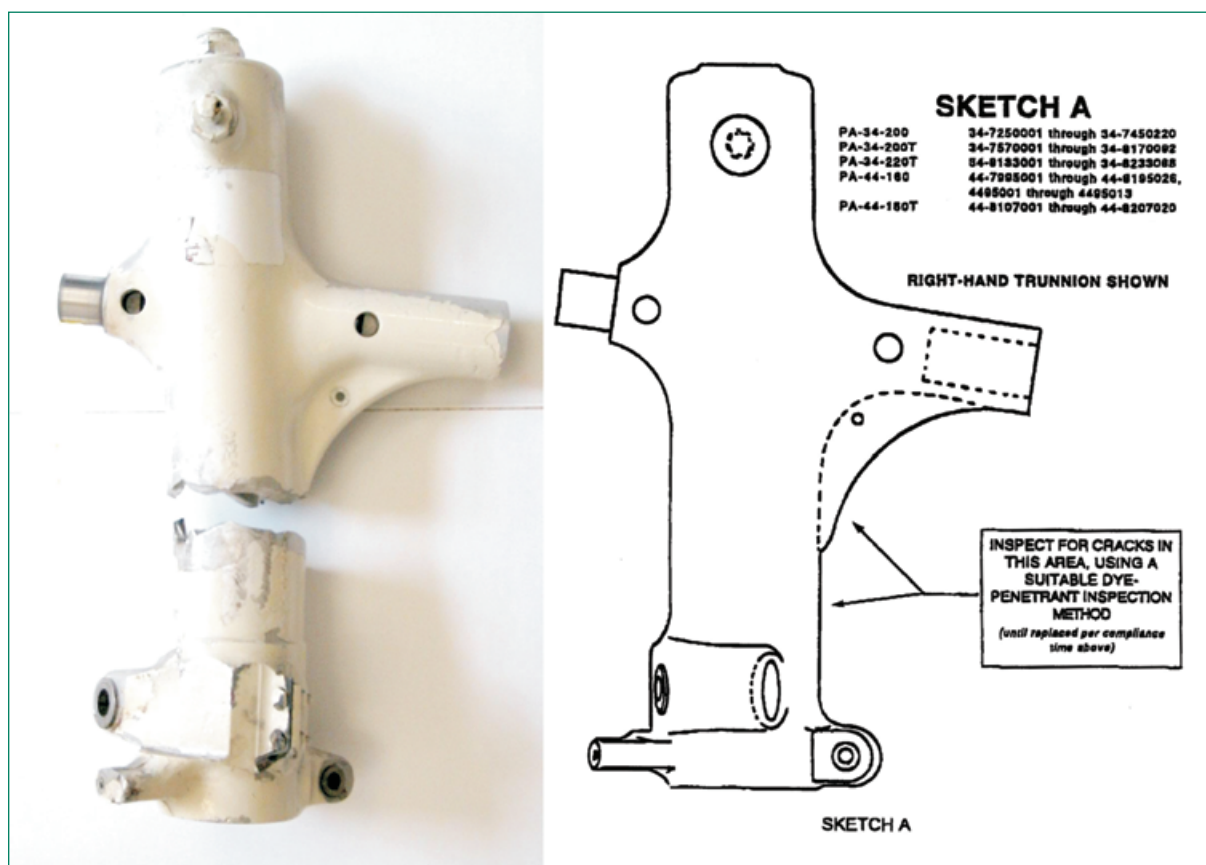
En la inspección de la aeronave en un centro de mantenimiento se comprobó que se había partido por completo el cilindro de la pata derecha («Trunnion», P/N 67926-15), y a su vez se había roto el pistón del amortiguador, situado en su interior.

La observación del «trunnion» proporcionaba indicios de que se podía haber producido una rotura por fatiga iniciada en la zona del nervio de refuerzo de la zona del eje de giro de extensión-retracción del tren derecho.

Foto del «trunnion» partido

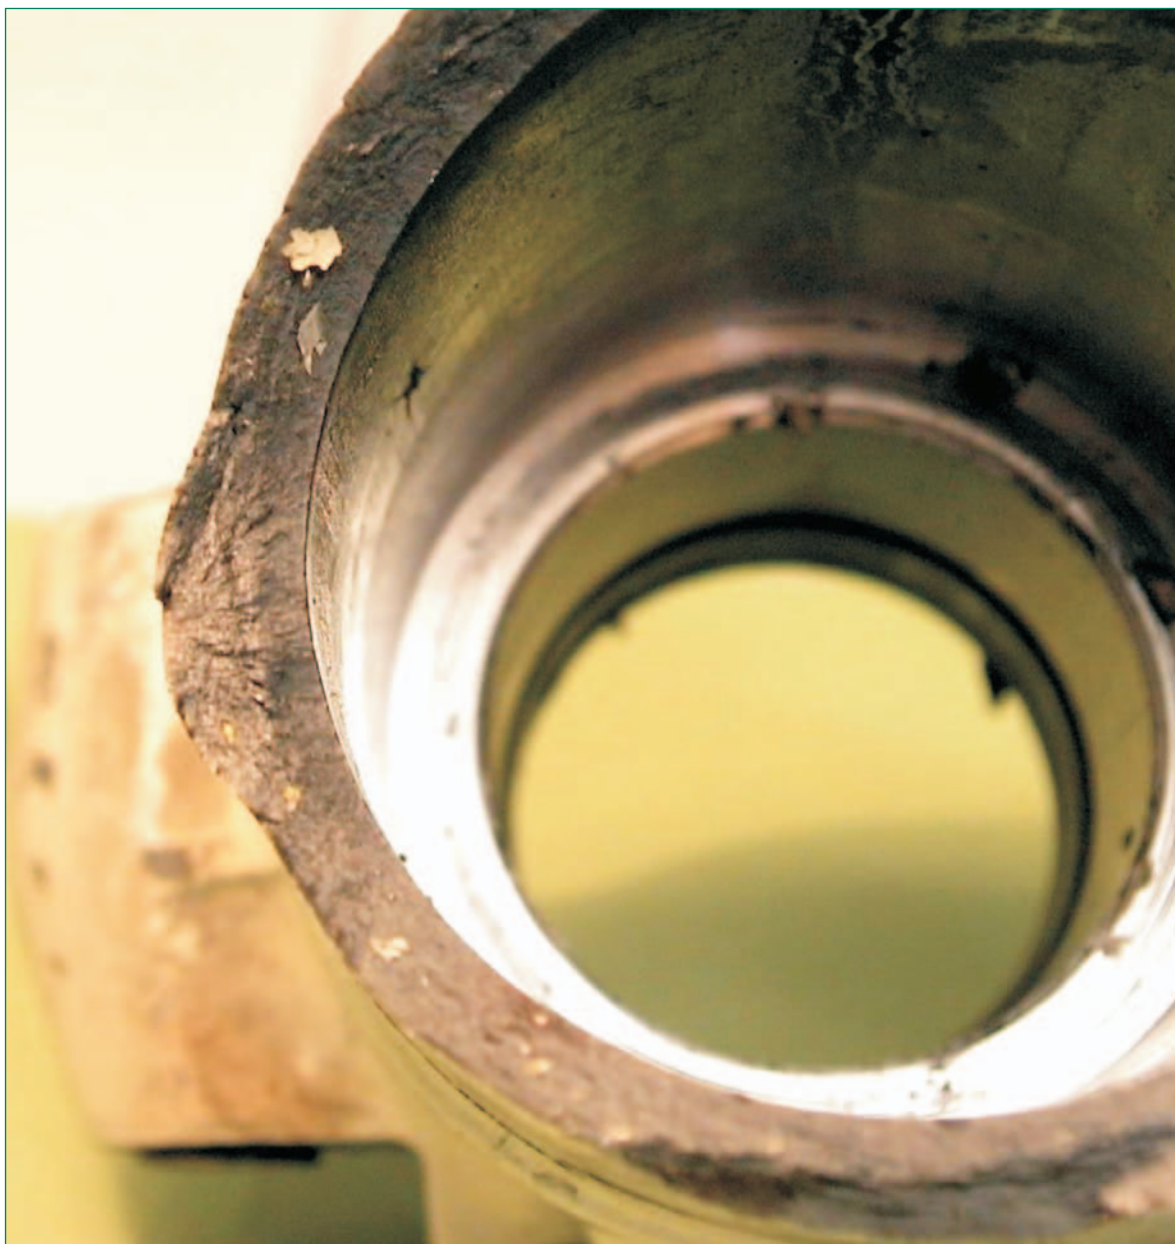
El análisis fractográfico realizado en la superficie de fractura reveló que estaba constituida por una pequeña zona con topografía asociada a fenómenos de fatiga (véase Foto 2) y el resto de la superficie de fractura asociada a una rotura final estática. El inicio de la fractura se había generado en la zona de cierre de las matrices de forja de la pieza, dando origen a la formación de una grieta inicial por fatiga, que había progresado por dos mecanismos combinados: fatiga y tensocorrosión (véase Foto 3) hasta un tamaño crítico terminando en una rotura final estática por sobrecarga. El mecanismo de fractura por tensocorrosión se había generado por la falta de protección en el frente de grieta.

**Foto 1.** Mitad inferior del «trunnion». Detalle de la rotura. En la parte izquierda está la zona de la nervadura de refuerzo

El incidente se produjo probablemente porque la pata derecha («Trunnion», P/N 67926-15) del avión tenía daños de fatiga, lo que hizo que se rompiese al realizarse una toma moderadamente dura.

**REC 37/03.** Se recomienda a la DGAC que inspeccione las aeronaves afectadas por la Directiva de la FAA 94-13-11 (PA-34-200, PA-34-200T, PA-34-220T, PA-44-180 y PA-44-180T) para asegurarse que los propietarios y operadores han sustituido las patas del tren principal de aterrizaje que hayan superado las 2.000 h de tiempo en servicio.

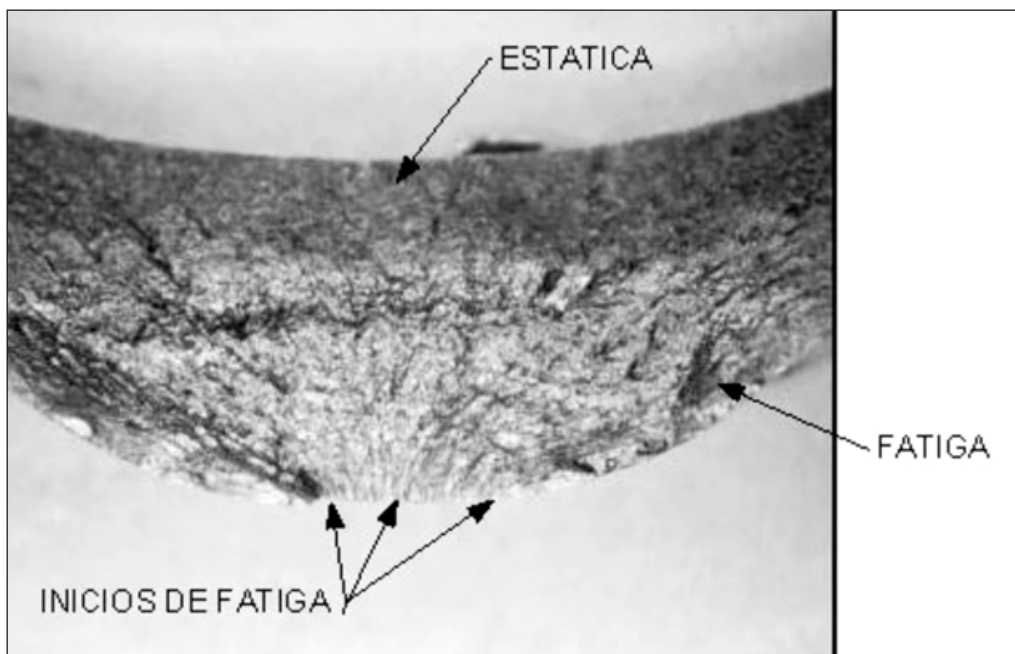
Foto 2. Zona de inicio de fatiga

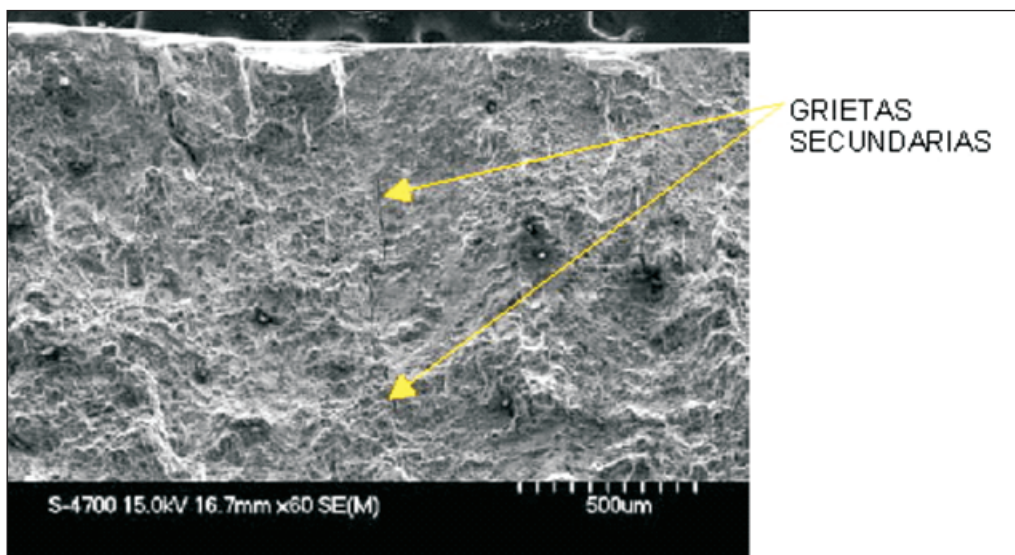
Foto 3. Grietas secundarias
