| Fecha y hora | <b>Domingo, 7 de diciembre de 2003; 12:30 horas</b> |
| Lugar | <b>San Rafael (Isla de Ibiza)</b> |

| Matrícula | <b>EC-CGI</b> |
| Tipo y modelo | <b>PIPER PA-28-180</b> |

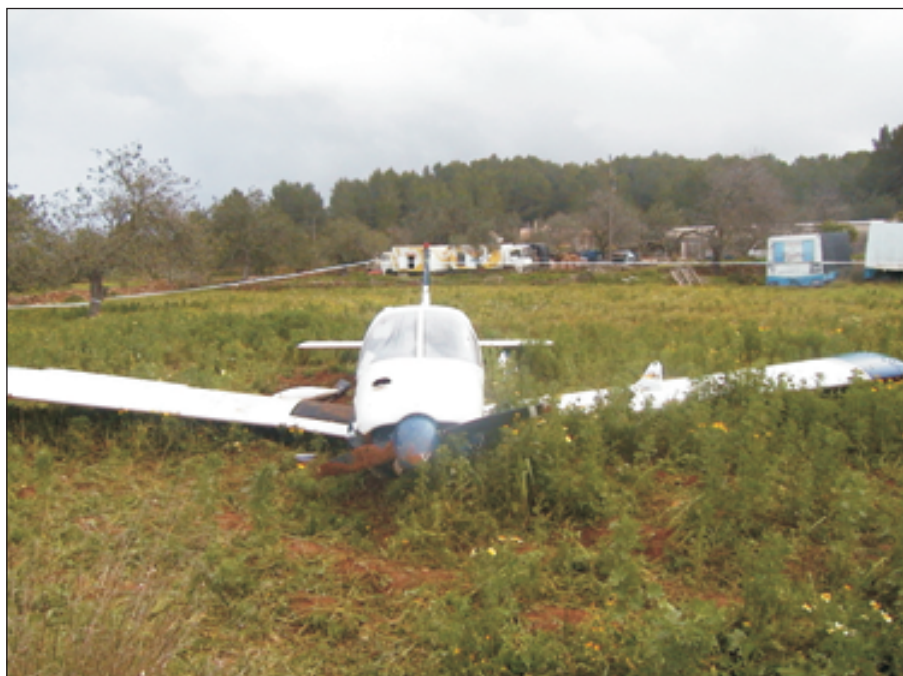
Foto 1. Vista general de la aeronave

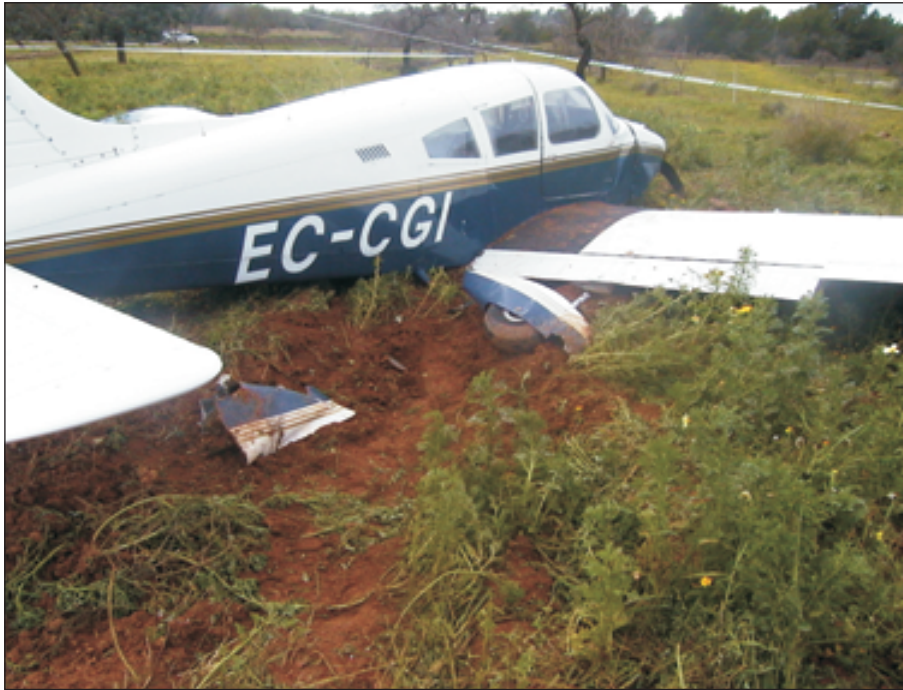
Las dos patas del tren de aterrizaje principal fueron arrancadas, y la pata de morro quedó doblada hacia atrás.

Foto 2. Carenado y pata derecha del tren

Al plegarse hacia detrás la pata de morro, que está unida a la bancada del motor, rompió varios de los tubos que forman dicha bancada, deformando el resto.

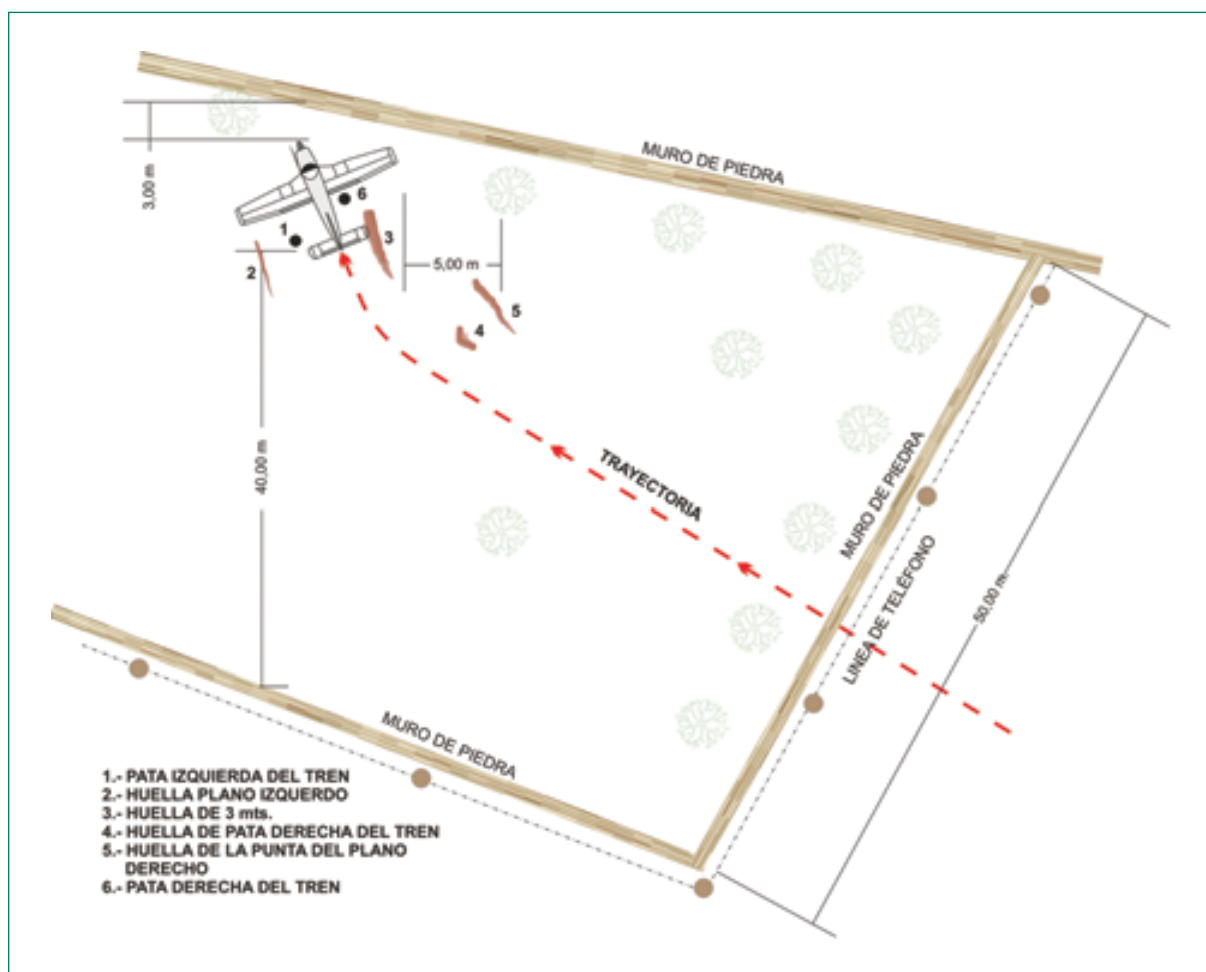
Siguiendo la dirección en la que aterrizó la aeronave, la primera huella que se encuentra es la indicada en el croquis con el número 4, que fue hecha por la pata derecha del tren de aterrizaje.

A la derecha de esta huella se encontró otra marca no muy profunda, número 5, que fue hecha por el borde marginal de extremo del ala («wing tip») derecho.

A continuación había otra huella, bastante más fuerte, que fue hecha por la pata de morro y por ambas patas del tren. Al final de esta huella se encontraba la pata derecha, desprendida de la estructura de la aeronave. La pata izquierda estaba desprendida igualmente, a la izquierda del fuselaje.

Por último, había otra marca muy suave, número 2, realizada por el «wing tip» del ala izquierdo.

La blandura del terreno propició que las patas del tren se clavaran en él, facilitando de esta forma la deceleración de la aeronave, que debió ser bastante elevada, ya que desde el extremo más alejado de la primera huella, número 4, hasta el morro de la aeronave había unos 15 metros.

Figura 1. Huellas del impacto contra el terreno y distribución de los restos

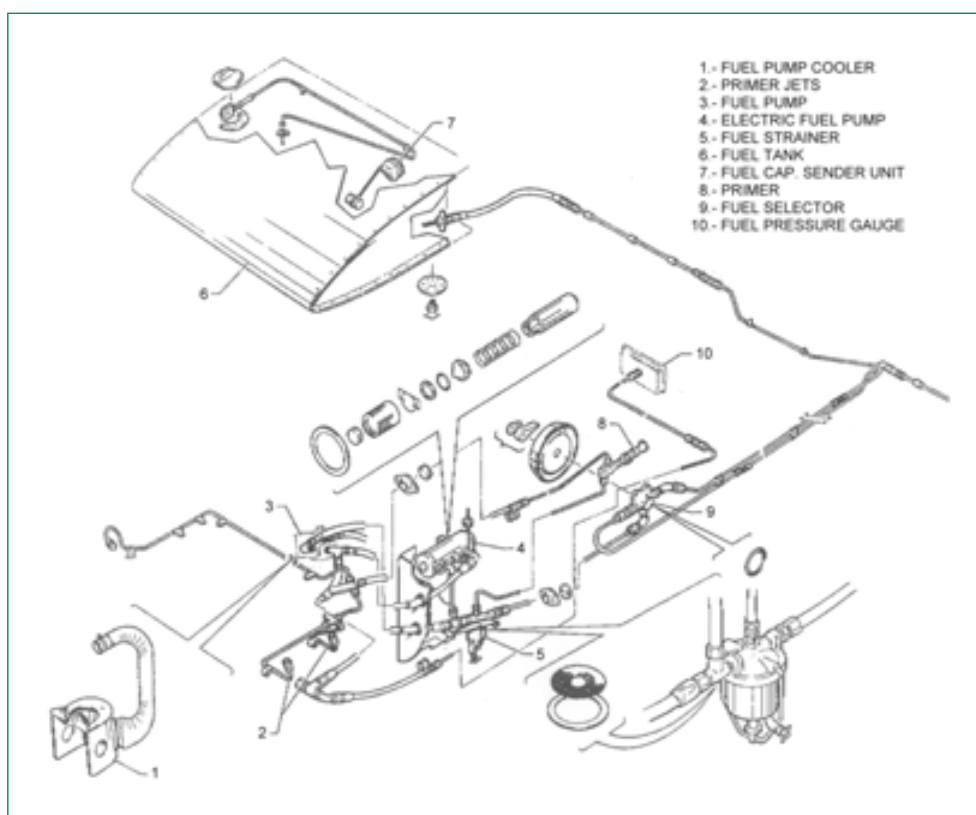
El sistema de combustible de esta aeronave (figura 2), consta de dos depósitos, uno en cada plano, de los que parten sendos conductos que los unen a la llave selectora de combustible.

En ésta se inicia un tercer conducto que la enlaza con el vaso de decantación, del que a su vez salen dos tuberías. Una se dirige hacia la bomba mecánica y la otra a la bomba eléctrica.

De la bomba mecánica parte un conducto que la conecta con el carburador. A este último tubo se une una tubería que viene de la bomba eléctrica.

Esta disposición de las bombas, en paralelo, requiere prácticamente el doble de longitud de tuberías que la que requeriría un montaje en serie. Debido a ello, si por la cir-

Figura 2. Sistema de combustible

cunstancia que sea, el sistema se queda vacío, en cuyo caso debe conectarse la bomba eléctrica, ésta precisa bastante tiempo, entre 30 y 60 segundos, para que el combustible llegue hasta el carburador.

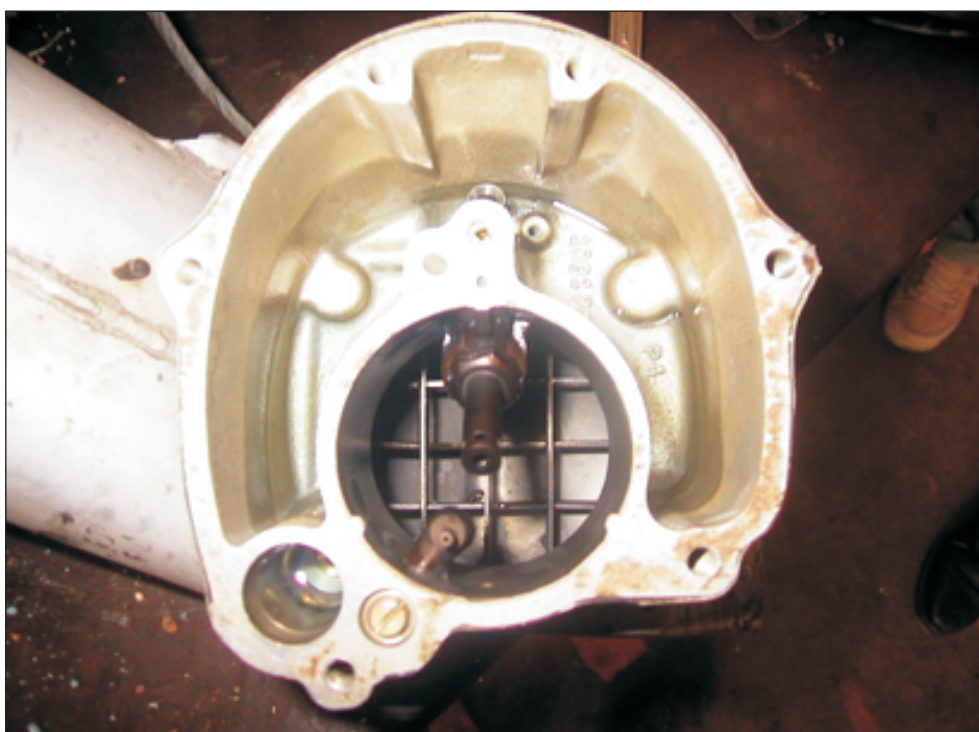
En primer lugar se examinó el filtro de combustible situado a la entrada del carburador, el cual se encontraba en perfectas condiciones. Seguidamente se abrió la cubeta, encontrando que la misma contenía una pequeña cantidad de combustible en su fondo. Se verificó la ausencia de obstrucciones en todos los conductos, así como el correcto funcionamiento de la boya y válvula de entrada a la cubeta.

Foto 3. Cubeta del carburador. Al fondo puede verse el combustible que contenía

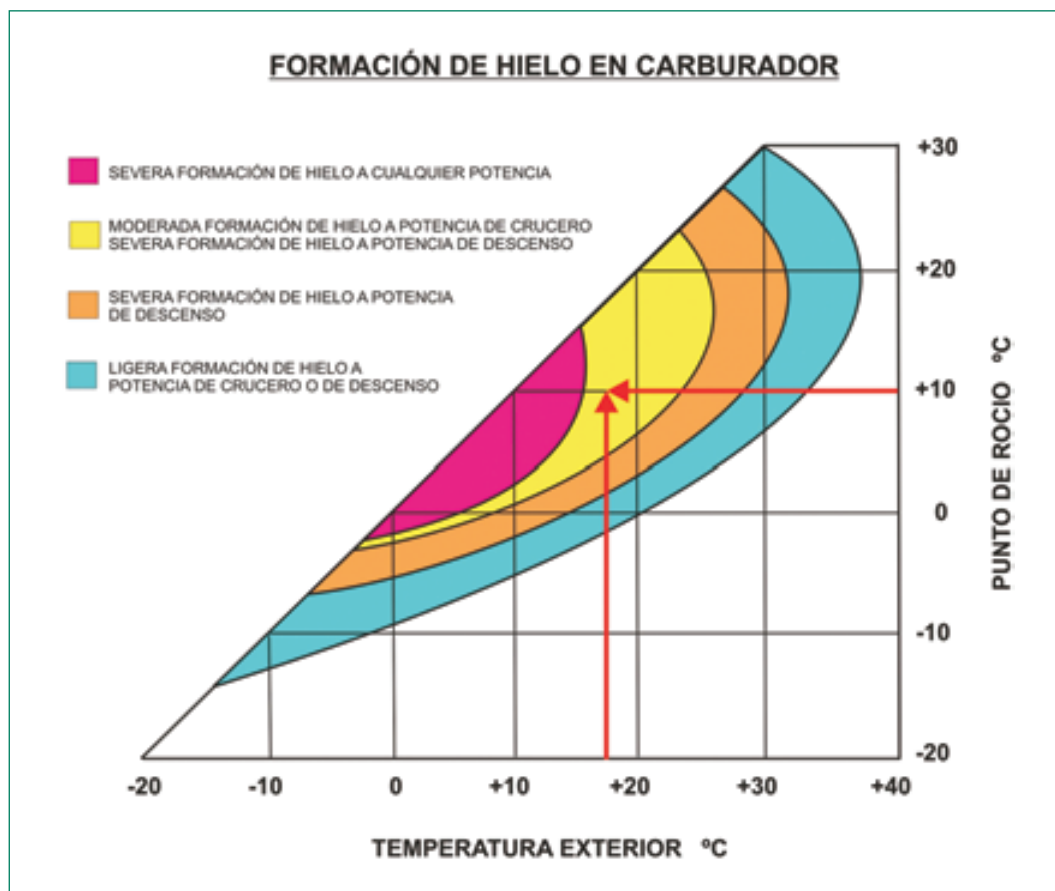
Figura 3. Curvas de formación de hielo en carburador

Como puede verse en el gráfico, en esas condiciones, la probabilidad de formación de hielo en el carburador era moderada a potencia de crucero y severa con potencia de descenso.

En este caso concreto, las condiciones atmosféricas eran propicias para que se hubiera formado hielo en el carburador, tanto a potencia de descenso como a potencia de crucero. Por ello, la tripulación debería haber conectado la calefacción del carburador.

No obstante, no parece que la parada del motor fuera debida a la formación de hielo en el carburador, por los siguientes motivos:
