**RESUMEN DE DATOS**
**LOCALIZACIÓN**

| Lugar | <b>Aeródromo de Casarrubios del Monte (Toledo)</b> |

| Matrícula | <b>EC-GRB</b> |
| Tipo y modelo | <b>CASA 1131-E (Bucker)</b> |

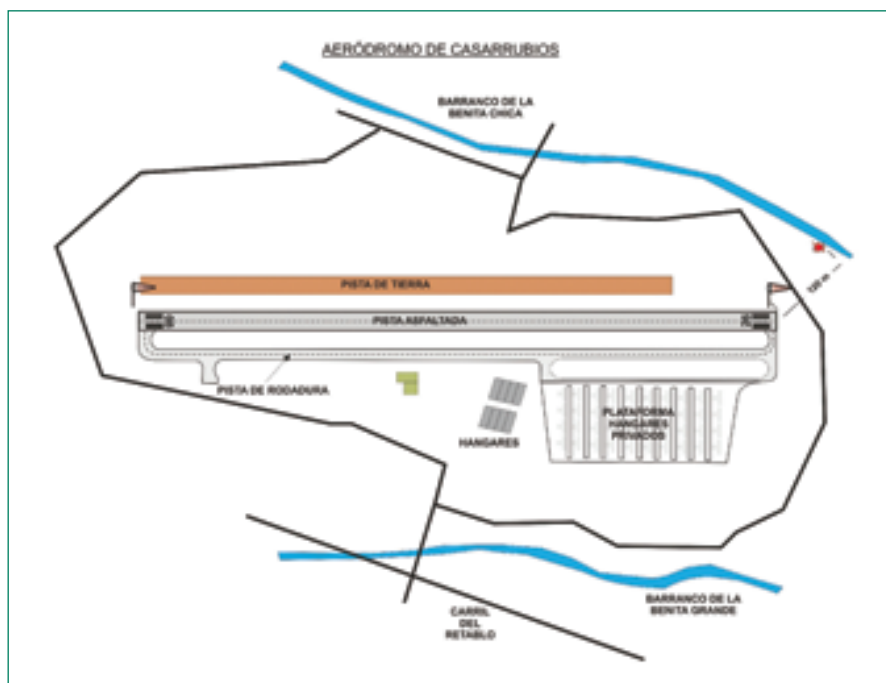
La aeronave realizó un aterrizaje de emergencia en una zona relativamente llana y estrecha, situada entre un camino que discurre rodeando el perímetro del aeródromo y un arroyo. El terreno era blando debido a las recientes lluvias, y estaba cubierto de matorrales leñosos. Cuando se inspeccionaron los restos de la aeronave y la zona de impacto y se observó lo siguiente:

Figura 1. Lugar aproximado en el que quedó detenida la aeronave

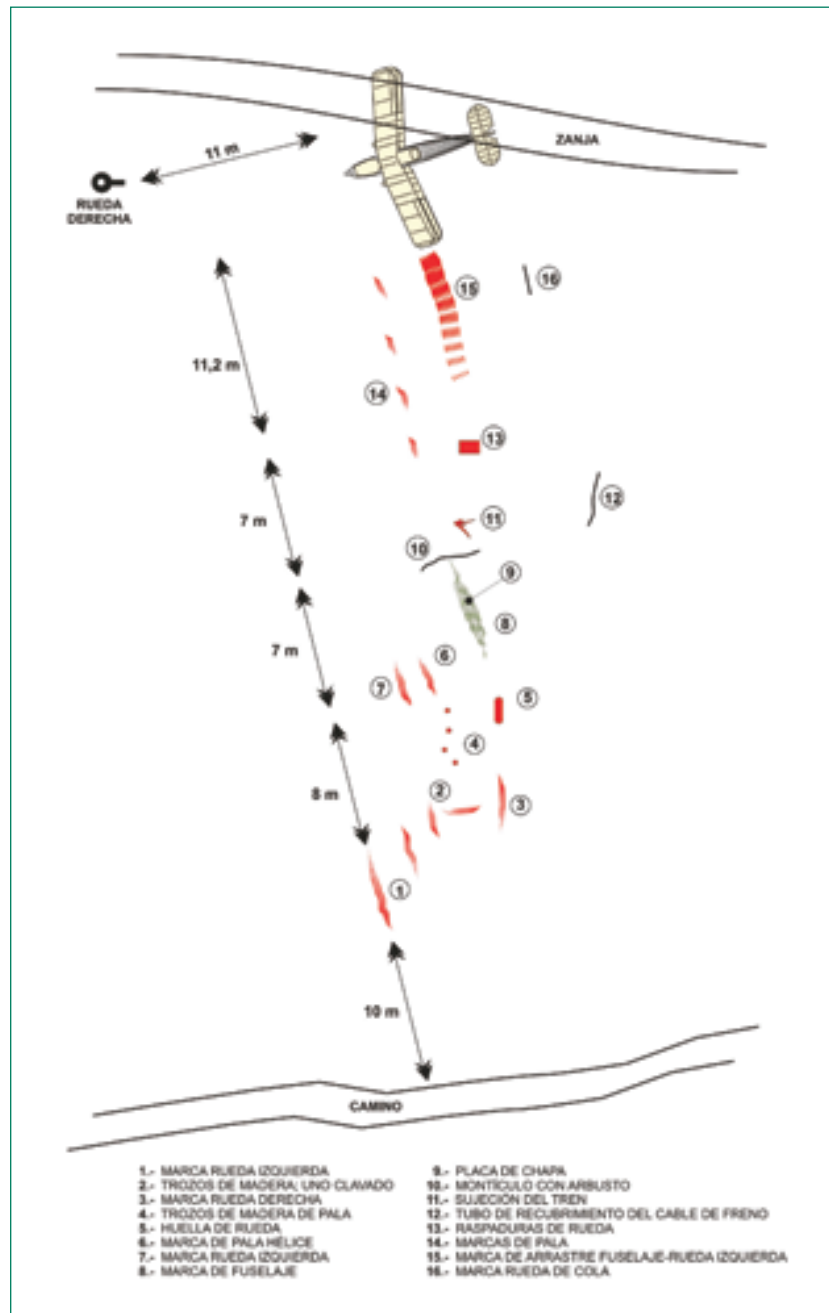
Se inspeccionó el terreno a ambos lados de la trayectoria que siguió el avión en el suelo, en busca de trozos de madera de la hélice u otras partes del avión que pudieran haber salido despedidas, sin que se encontrara ninguna. La parte de la hélice más alejada se encontró a unos 4 m del eje aproximado de la trayectoria descrita por el avión en el suelo. Este hecho era indicativo de que la hélice no giraba con potencia en el momento del impacto contra el suelo.

Las evidencias observadas sugerían la siguiente secuencia de impacto de la aeronave contra el suelo:

1. La pata izquierda golpeó primero en suelo, dejando una marca de 1.2 m. Luego, el avión picó y una pala tocó el suelo girando sin potencia, de modo que se rompió su punta con un desgarró hacia atrás (flexión debida a la velocidad de traslación del avión) y ligeramente hacia la izquierda vista desde la cabina (flexión debida al giro a derechas de la hélice). Este hecho debió detener el giro de la hélice de modo que la otra pala sufrió daños menores que la primera que tocó el suelo.

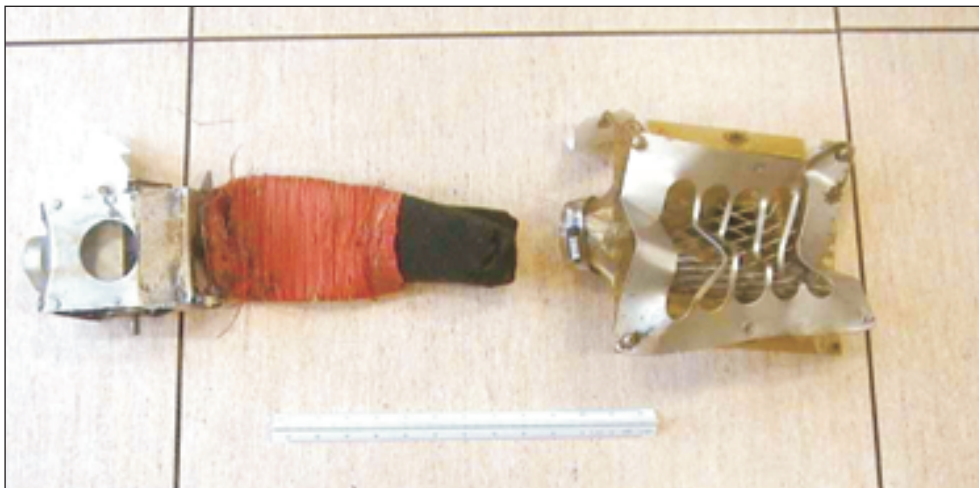
Se observó que la puesta en marcha estaba engranada con la corona de arranque. El cuello de unión del inyector al cárter estaba partido, y el filtro de aire (de tipo esponja impregnada) aparecía encajado en el conducto de entrada de aire hacia el inyector, antes de la compuerta de aire alterno.

Foto 1. Filtro de aire en su camino hacia la entrada al inyector, tras ser absorbido

En un análisis más detallado del tubo flexible de admisión de aire, que se encontraba aplastado, se encontró un trozo de filtro de aire en su interior. Se llegó a la conclusión de que el filtro de aire se había salido de su alojamiento en la toma y había sido absorbido dentro del tubo, de modo que había impedido el paso de aire hacia el inyector y había provocado en último término la parada de motor poco después del despegue.

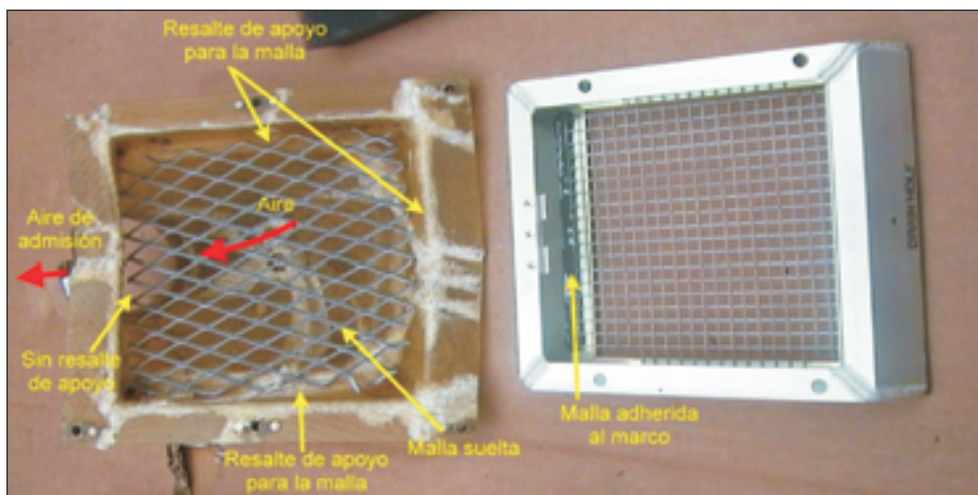
Foto 2. Marco de un filtro del tipo «external frame» P/N BA-6110 (a la derecha). La malla se encuentra rígidamente fijada al marco del filtro, en la parte que va hacia el motor. Luego se instala un filtro de espuma impregnada P/N BA-6108. En la toma del EC-GRB (a la izquierda; la malla fue enderezada tras el accidente para esta foto) la malla va suelta, y no hay resalte de apoyo en el lado del tubo de salida de aire.

La observación del diseño de la toma permite determinar que el alojamiento de fibra de vidrio no dispone de resalte de apoyo para el filtro y la malla de seguridad en el lado trasero que conduce al tubo flexible de admisión de aire (ver Foto 2). Este hecho hacía pensar que, en determinadas circunstancias, era posible que la fuerza de succión del motor pudiese provocar una deformación de la malla de modo que el extremo del filtro se colase hacia el tubo. En esas condiciones, el proceso podría continuar hasta que una mayor deformación de la malla permitiese que toda la esponja fuese absorbida. Este hecho podría verse facilitado por la presencia de un filtro con el grosor disminuido de forma permanente por el uso continuado y que había sido recientemente desmontado y vuelto a montar.

- REC 07/04.** Se recomienda a los Centros de Mantenimiento de Bucker que se compruebe que los filtros de aire son reemplazados de acuerdo a las instrucciones de los fabricantes.
- REC 08/04.** Se recomienda a los operadores de aeronaves Bucker dotadas este tipo de tomas de aire que realicen una modificación de los alojamientos del filtro de aire de modo que se garantice que la malla de seguridad queda fijada en todo su contorno para evitar tanto un posible montaje incorrecto del filtro como una deformación de la malla que permita el paso del filtro hacia la admisión del motor.

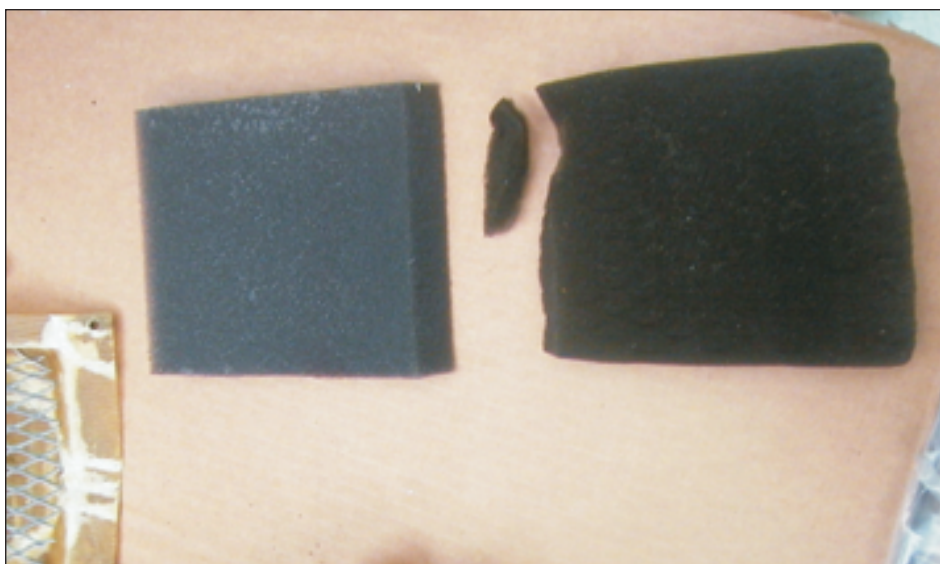
**Foto 3.** Filtro nuevo Brackett de espuma impregnada P/N BA-6108 (izquierda) y filtro que llevaba el EC-GRB, con un trozo roto quedó en el interior del tubo flexible de admisión

En cualquier caso, el filtro recuperado tras el accidente mostraba una cara más oscura con impregnación de aceite y con marcas en forma de rombo producidos por la malla al haber estado en contacto durante bastante tiempo, pero sin cortes ni desgastes anormales. La otra cara del filtro era más clara, estaba seca, con partículas depositadas, sin marcas de la malla y mostraba erosiones, rajaduras y pérdidas de material.

El filtro de esponja no fue reemplazado durante la revisión de 100 h, sino que se procedió a su limpieza con aire y a impregnarlo con aceite de motor. Las instrucciones de filtros similares del fabricante Brackett indican que deben sustituirse cada 100 h o 12 meses, o cuando se encuentren cubiertos por materia externa en un 50%. Las instrucciones indican: «Do not wash and reuse».

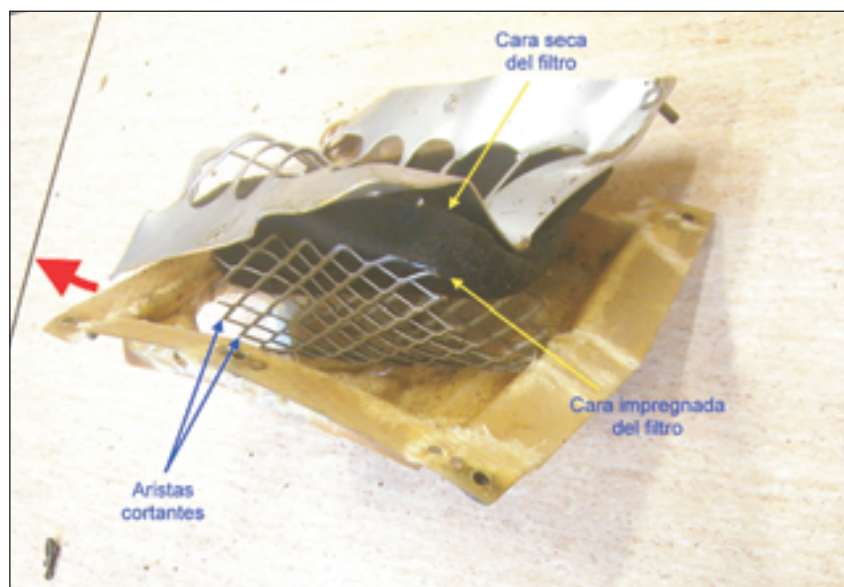
**Foto 4.** Representación esquemática del filtro correctamente instalado (las piezas están ahora deformadas y curvadas como resultado del impacto). Al salir el filtro por el tubo, su cara «interior» (hacia abajo en la foto) resultaría rajada por las aristas de la malla. Sin embargo, esa cara interior (impregnada de aceite) aparecía lisa y sin cortes tras el accidente

Sin embargo, si se asume que la cara impregnada de aceite y con marcas en forma de rombo se había montado hacia el interior en la revisión de 100 h, la ausencia de raja-

duras producidas por el extremo de la malla apoyarían la hipótesis de que el filtro había sido montado (incorrectamente) antes que la malla (ver Fotos 4 y 5). En caso contrario, en su camino hacia el tubo flexible, la cara interior habría sido dañada por la malla metálica que presentaba aristas cortantes en todos sus bordes.

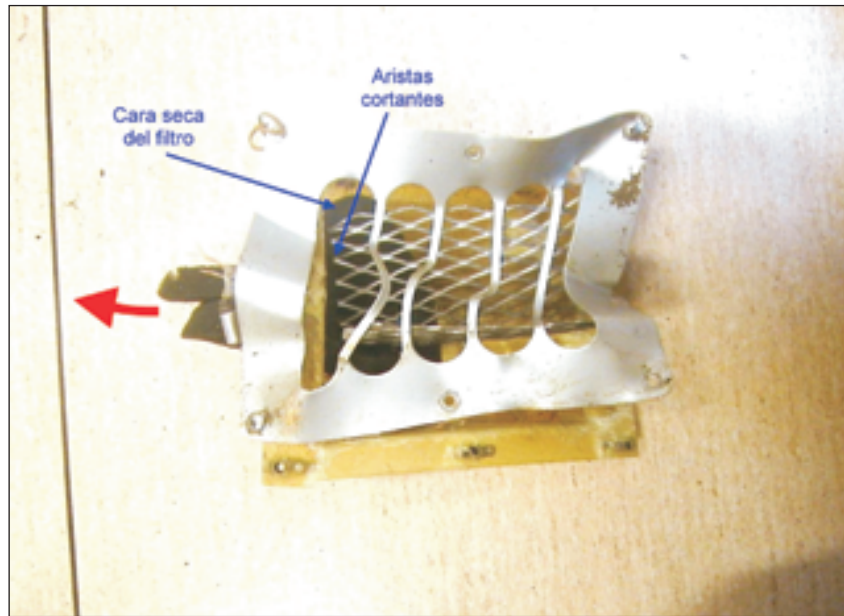
Se consideró la posibilidad de que, tras la limpieza, el filtro hubiese sido colocado al revés dentro de la toma, es decir, filtro arriba del alojamiento, luego malla, y finalmente tapa exterior atornillada (ver fotos 4 y 5). De hecho, no había información de mantenimiento sobre dicho montaje y por tanto no estaba disponible para las personas que realizaban la operación.

Foto 5. Representación esquemática del filtro incorrectamente instalado (es decir, filtro dentro del todo, luego la malla y luego la rejilla exterior). Al salir el filtro por el tubo, su cara «exterior» (hacia arriba en la foto) resultaría rajada por las aristas de la malla. Efectivamente, la cara seca aparecía con rajaduras y desgastes tras el accidente
