**RESUMEN DE DATOS**
**LOCALIZACIÓN**

| Lugar | <b>Les Borges Blanques (Lleida)</b> |

| Matrícula | <b>EC-ISJ</b> |
| Tipo y modelo | <b>PIPER PA-28-181 Archer II</b> |

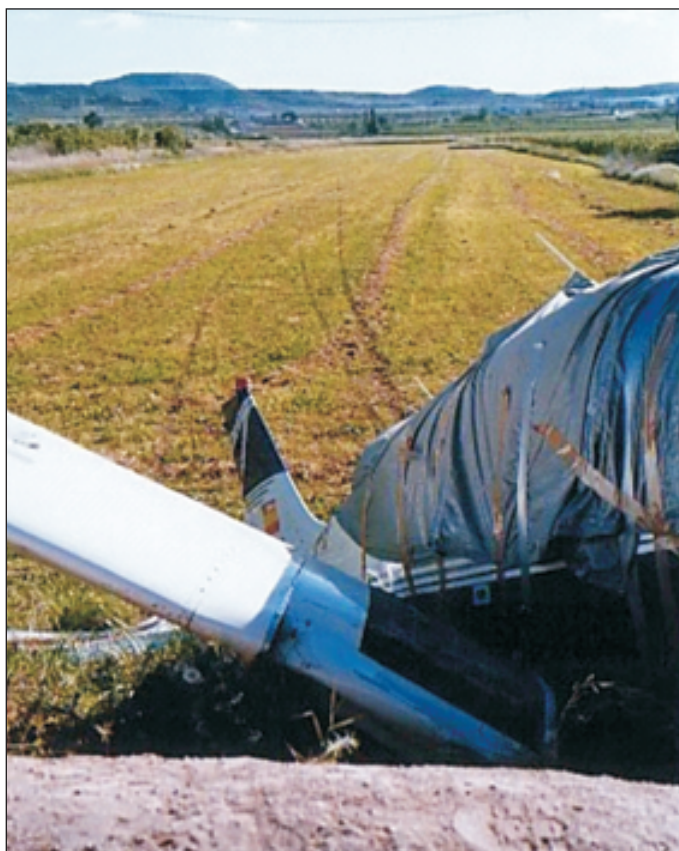
La aeronave realizó un aterrizaje en la zona e inició un ligero viraje hacia la izquierda, como muestran las huellas de la foto 1. Al final del campo había un talud contra el que la aeronave chocó.

Foto 1. Huellas del aterrizaje de la aeronave y cable sobre el campo

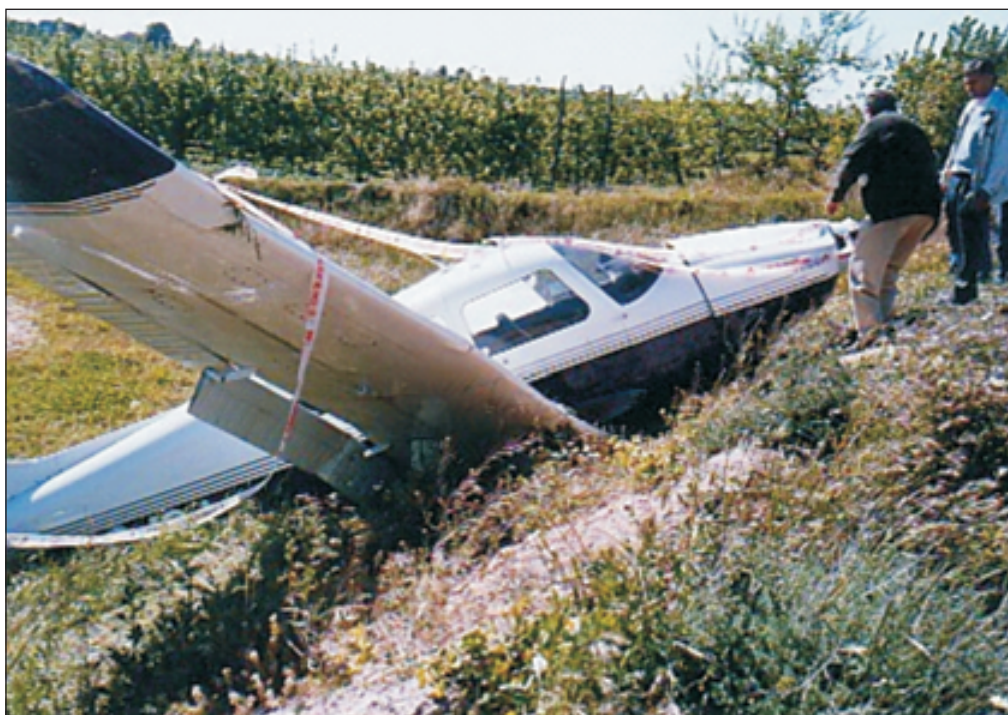
En el impacto con el talud, la aeronave sufrió daños importantes en la parte inferior del fuselaje, rotura del tren de morro y deformación de ambos planos.

La bancada del motor quedó deformada hacia el lado derecho debido al impacto.

Foto 2. Posición final de la aeronave (vista lateral)

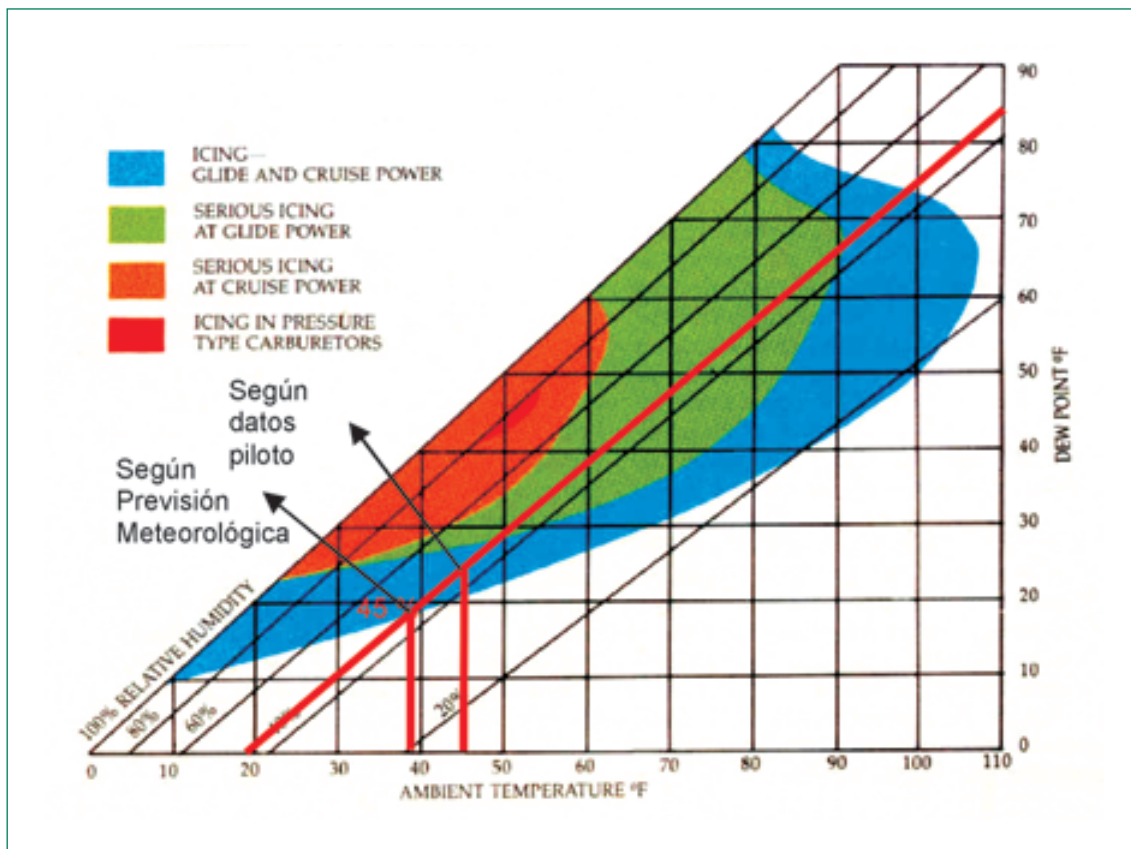
Según el gráfico de la figura 3 y con las condiciones de temperatura previstas de 4 °C (la temperatura en °F es de 39,2 °F) y humedad relativa 45%, las condiciones atmosféricas

Figura 3. Formación de hielo para el caso en estudio

ricas eran de formación de hielo ligero. Por otro lado, si se considera la temperatura que indicó el piloto de la aeronave, 8 °C (la temperatura en °F es de 46,4 °F), y la humedad relativa de 45%, las condiciones de formación de hielo son más claras.

Por todo lo anterior se considera como causa más probable del accidente la formación de hielo en el carburador.
