**RESUMEN DE DATOS**
**LOCALIZACIÓN**

| Lugar | <b>Aeródromo de San Luis, Menorca (Islas Baleares)</b> |

| Matrícula | <b>EC-BUY</b> |
| Tipo y modelo | <b>AISA I-11B</b> |

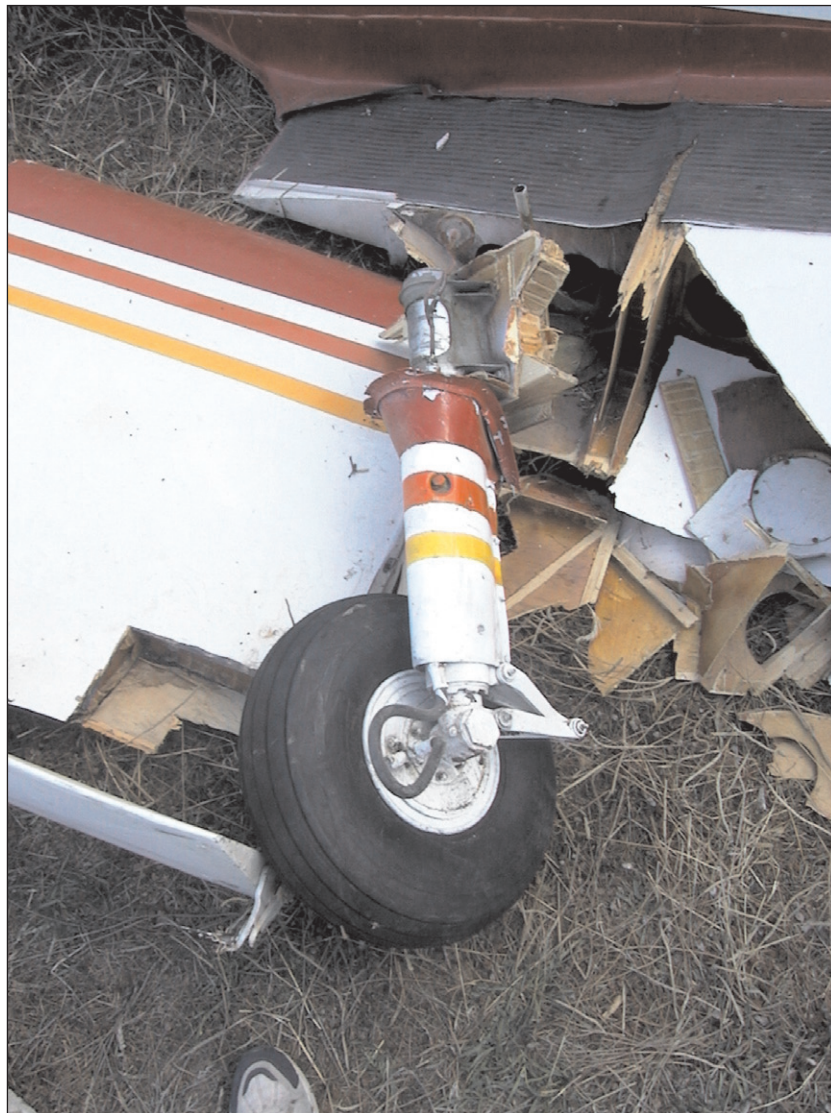
Foto 1. Pata derecha con el amortiguador comprimido

La escasa longitud de estas marcas evidencia que, en el momento del impacto, la aeronave tenía poca velocidad horizontal. Por otra parte, los daños sufridos por la aeronave hacen patente que su velocidad vertical era elevada.

Ambas patas del tren de aterrizaje principal, que van ancladas a la viga principal de cada uno de los planos, se desprendieron a causa de la rotura de dichas vigas. El amortiguador de la pata derecha se encontró totalmente comprimido.

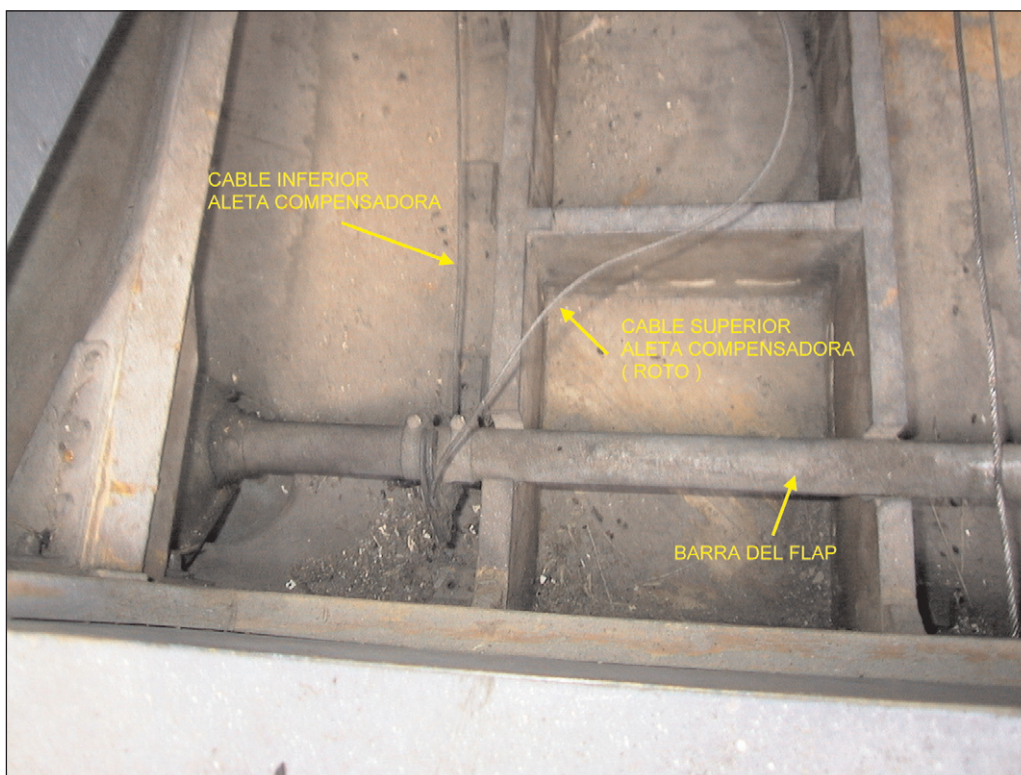
Foto 2. Barra del flap y cables de la aleta compensadora

La palanca del mando de flap estaba en la posición «un punto», no siendo posible moverla a otra posición, debido a que estaba bloqueada la barra de mando en el interior de los planos, a consecuencia de las deformaciones producidas durante el impacto.

La primera de ellas se encontró en perfectas condiciones, en tanto que en la segunda se observó que uno de los dos cables, se había roto en un punto situado a unos 80 cm de la unión a la aleta. Las características que presenta esta rotura indican que la misma se debió a sobrecarga estática.

A la vista de lo anterior, cabe concluir que la rotura de este elemento, probablemente, debió producirse durante el impacto de la aeronave contra el terreno.

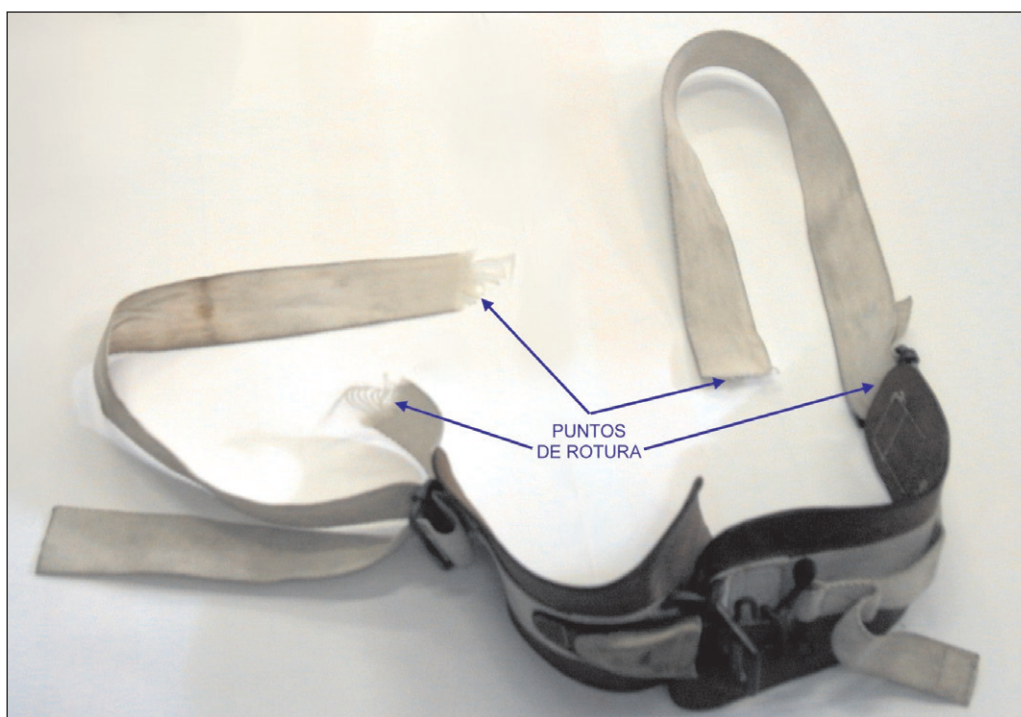
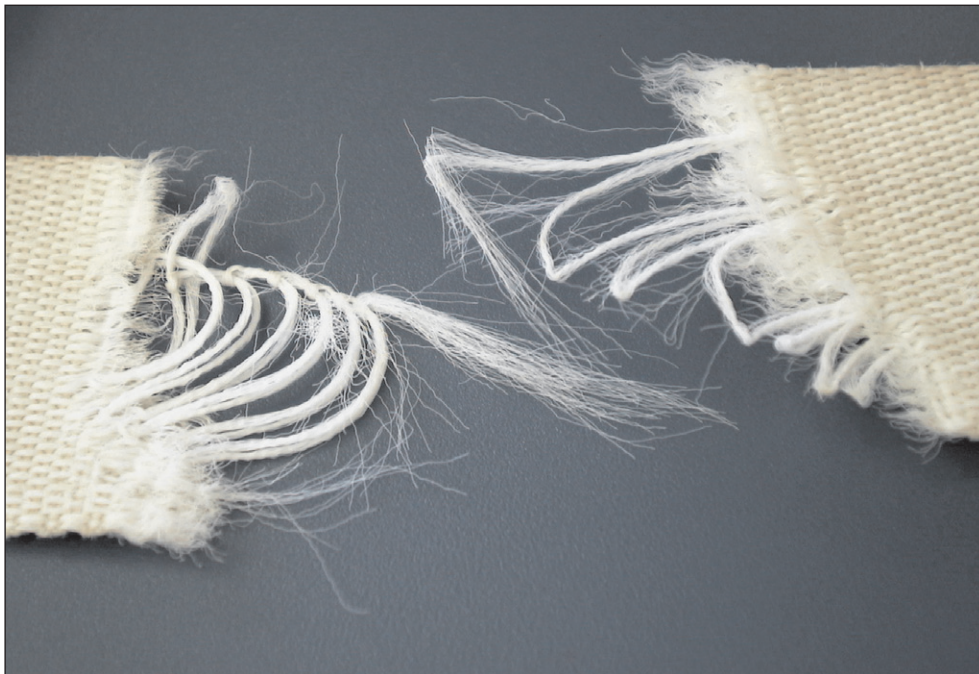
Foto 3. Cinturón de seguridad

Los dos cinturones de seguridad se rompieron durante el impacto, de forma prácticamente idéntica, produciéndose en ambos la rotura de las dos semibandas.

Examinando más a fondo las zonas en las que se han producido las roturas, se aprecia que las fibras están tan deterioradas que se deshacen con sólo frotarlas con los dedos. Se repitió esta acción en otras partes del cinturón, alejadas de los puntos de rotura, observándose que la fibra también se deshacía.

El estado de degradación de los cinturones de seguridad contribuyó a que las heridas sufridas por el piloto revistiesen mayor gravedad.

**REC 34/05.** Ante la posibilidad de que los cinturones de seguridad de gran parte de la flota de aeronaves históricas que vuelan en España, se encuentren en condiciones de degradación similares a los de esta aeronave, se recomienda a la DGAC que lleve a cabo un programa de revisiones entre dichas aeronaves, a fin de conocer el estado de los cinturones de seguridad instalados y su idoneidad para continuar en servicio, y, en función de los resultados, establecer si fuese necesario limitaciones de su vida útil.
