**RESUMEN DE DATOS**
**LOCALIZACIÓN**

| Lugar | <b>Aeropuerto de Ibiza</b> |

| Matrícula | <b>EC-IHD</b> |
| Tipo y modelo | <b>CESSNA 208-B</b> |

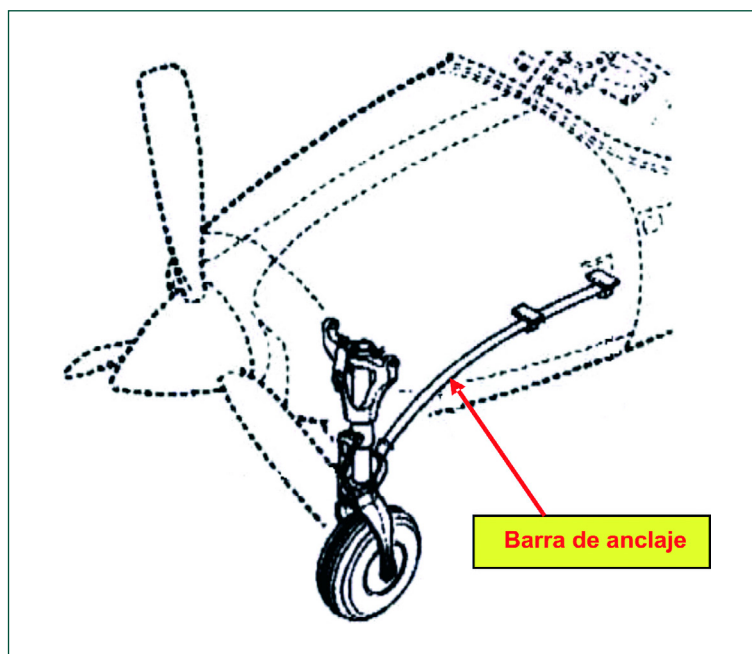
Figura 1. Detalle de la barra de anclaje de la pata de morro

En la inspección visual que se efectuó después del incidente se observó que la pata de morro había pivotado sobre su anclaje superior, hacia adelante y ligeramente a la izquierda, debido a que se había soltado la barra («drag link») de anclaje señalada en la figura 1, que hace las veces de puntal y amortiguador.

Se continuó inspeccionando la zona de la unión de la barra («drag link») a la pata, la cual se realiza mediante dos pernos, advirtiéndose que el del lado derecho se encontraba roto.

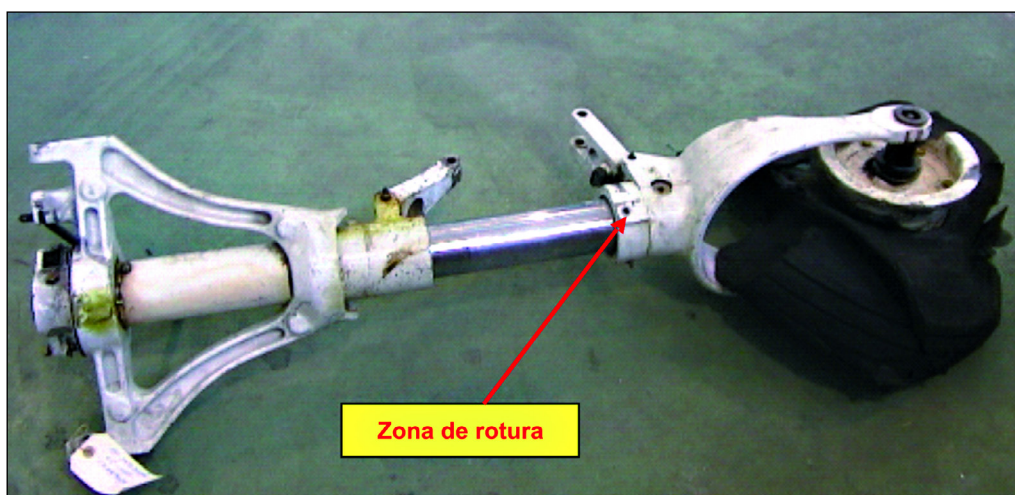
Figura 2. Fotografía de la pata de morro

La barra del actuador de mando de dirección estaba doblada y el amortiguador de vibración lateral («shimmy damper») tenía una pequeña fuga de líquido.

La llanta presentaba pérdida de material en su lado derecho, en tanto que la cubierta y la cámara estaban totalmente destrozadas.

Las tres palas de la hélice estaban dobladas hacia atrás, y presentaban daños debido a impacto con el pavimento. Así mismo, el cono de la hélice se encontraba deformado.

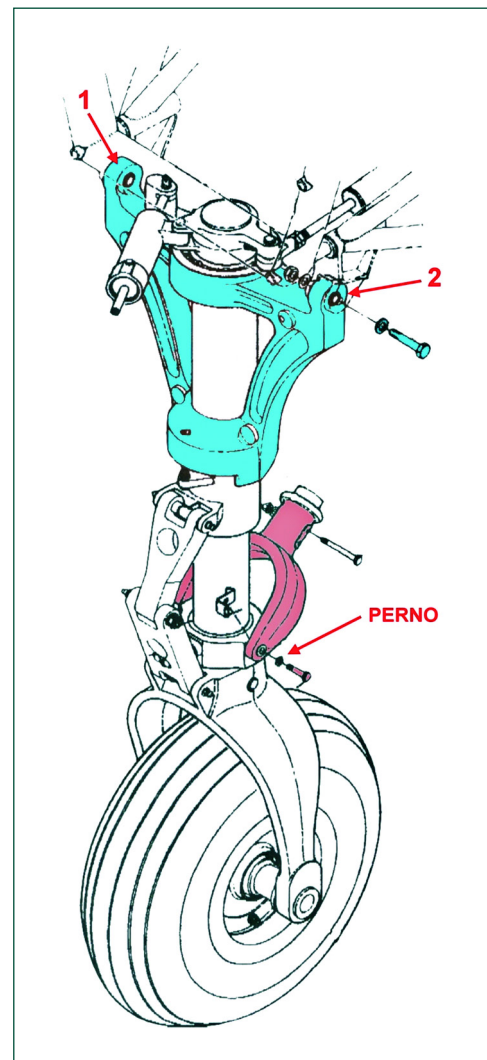
Figura 3. Montaje de la pata de morro

En la parte superior de la pata hay dos orejetas, que denominaremos 1 y 2, las cuales se unen con tornillos a la estructura de la aeronave, formando una unión articulada (en color azul), lo que, en principio, permitiría que la pata pivotara alrededor de ella. Esa libertad de movimiento se restringe mediante la barra de anclaje, uno de cuyos extremos está fijado a la estructura, en tanto que el otro, con forma de horquilla (en color rojo), va unido a la parte inferior de la pata.

En cada lado de la horquilla hay un taladro en el que se aloja un casquillo, que se sujeta con un perno roscado en el cuerpo de un anillo concéntrico con la pata. Este tornillo únicamente sujeta el casquillo, ya que su cabeza es de menor dimensión que el taladro de la horquilla, de manera que ésta se mantiene en su posición por la geometría de la unión. En el momento en que se produce la rotura de uno cualquiera de los dos tornillos, se rompe la geometría de la unión, lo que permite que se suelte la otra orejeta de la horquilla, sin producir mayores daños.

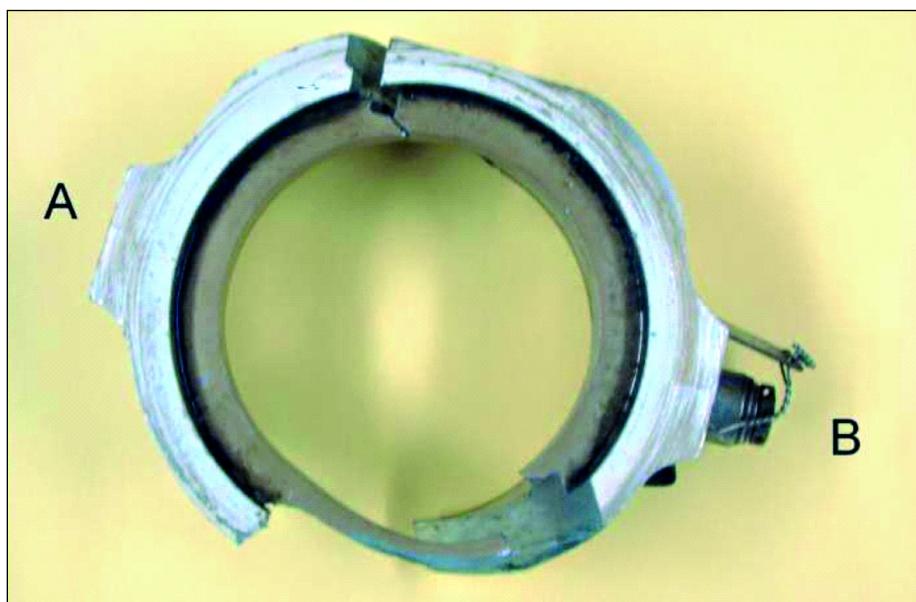
Figura 4. Fotografía de la pieza donde se alojaban los pernos

Los pernos que unían la horquilla de la barra de anclaje con la pata de morro mediante el anillo que aparece en la figura 4, iban alojados en los puntos marcados como «A» y «B».

En el punto de unión «A» iba alojado el perno que tuvo una rotura total, quedando una parte del mismo en el interior de la pieza. En el punto «B» iba alojado el otro perno, el cual se dobló, quedando unido al anillo, así como sus arandelas, el cojinete situado en el alojamiento de la horquilla y un clip de seguridad. Por este punto se produjo la salida completa de la horquilla.

Ninguno de los pernos estaba roscado hasta el final de su alojamiento en el anillo, comprobándose que al que se rompió le faltaban 3,3 mm, y al que se dobló, 2,8 mm para llegar hasta el final de la rosca. Los pernos no iban roscados directamente en el alojamiento, sino que lo hacían a través de un helicoid.

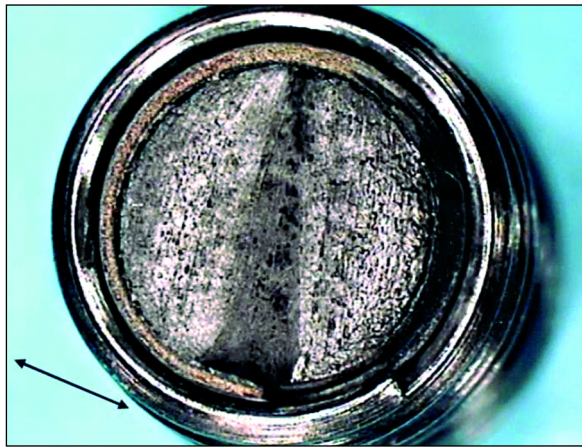
Figura 5. Dirección de aplicación de la carga en la zona de fractura

El estudio fractura de la superficie afectada concluyó que la rotura se debió a un proceso de fallo por fatiga a flexión bilateral. En la figura 5 se puede observar la dirección de aplicación de la carga variable de flexión causante del fallo.

El hecho de que la falla del tornillo se haya debido a esfuerzos de flexión es indicativo de que su forma de trabajo ha sido diferente de la de diseño. Esta circunstancia posiblemente se ha producido por un incorrecto apriete del tornillo, más concretamente, por haber sido éste inferior al requerido.

La rotura de este perno fue debida a un fallo por fatiga a flexión bilateral del material, causado a consecuencia de la aplicación de un par de apriete inferior al requerido.

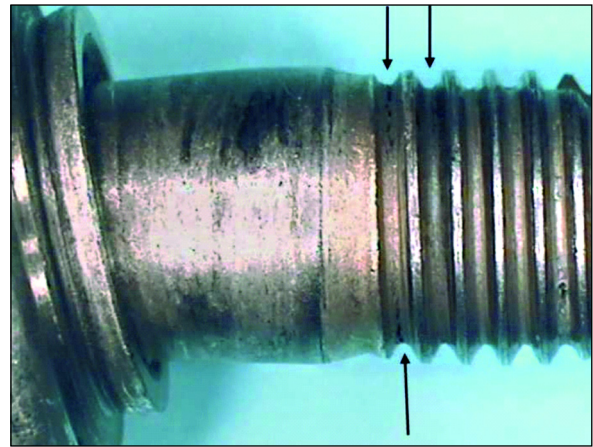
Figura 6. Grietas en el perno doblado

Bajo la aplicación cíclica de cargas alternadas de flexión en ese plano, se produjo la nucleación y crecimiento de dos grietas de fatiga en posiciones opuestas a lo largo del fondo del primer filete de la rosca. Ambas grietas fueron creciendo a similar velocidad hacia el interior, hasta que finalmente sólo quedó una banda central íntegra, la cual rompió bruscamente por sobrecarga. En el perno que resultó doblado se pudo comprobar que ya se había iniciado un proceso de fallo similar (véase figura 6), con nucleación de grietas de fatiga en posiciones igualmente enfrentadas. En este caso, a diferencia con el perno roto, las grietas de fatiga penetran muy poco hacia el interior de la pieza, y ello puede ser indicativo de que el nivel de cargas que ha venido actuando sobre este perno ha sido inferior al que ha actuado sobre el perno que se rompió.
