| Fecha y hora | <b>Sábado, 14 de agosto de 2004; 14:20 h<sup>1</sup></b> |
| Lugar | <b>Bujalance (Córdoba)</b> |

| Matrícula y núm. serie | <b>EC-FEH</b> |
| Tipo y modelo | <b>CESSNA 150-L</b> |

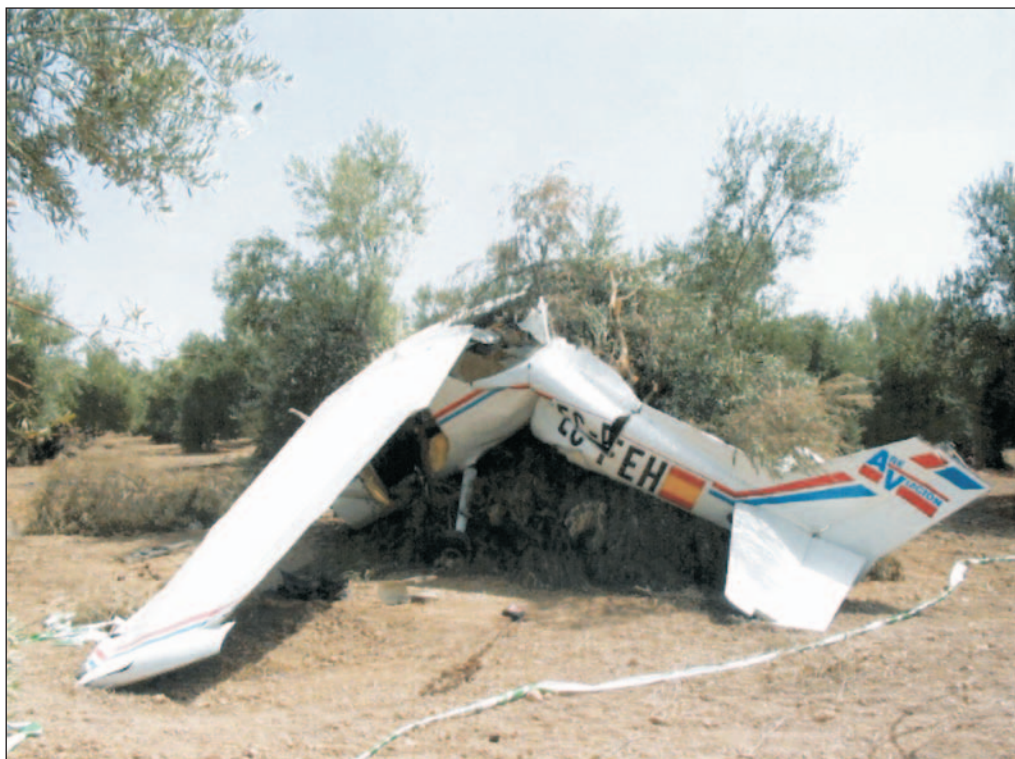
La aeronave quedó prácticamente subida encima de un olivo, con el fuselaje doblado hacia abajo, de forma que la parte final de éste y el motor quedaron apoyados contra el suelo.

Foto 1. Vista general de la aeronave

No se encontraron huellas sobre el terreno, a excepción de las producidas en el impacto final, aunque sí se apreciaron pequeños daños en dos olivos, situados inmediatamente junto al que recibió el impacto último de la aeronave.

Los tanques se encontraron únicamente con el combustible no consumible.

A partir de los impactos en los olivos puede determinarse que la trayectoria con la que la aeronave se aproximó al terreno formaba con éste un ángulo de unos 15°.
