**RESUMEN DE DATOS**
**LOCALIZACIÓN**

| Matrícula | <b>EC-HAT</b> |
| Tipo y modelo | <b>CESSNA 172N</b> |

## **1. INFORMACIÓN SOBRE LOS HECHOS**

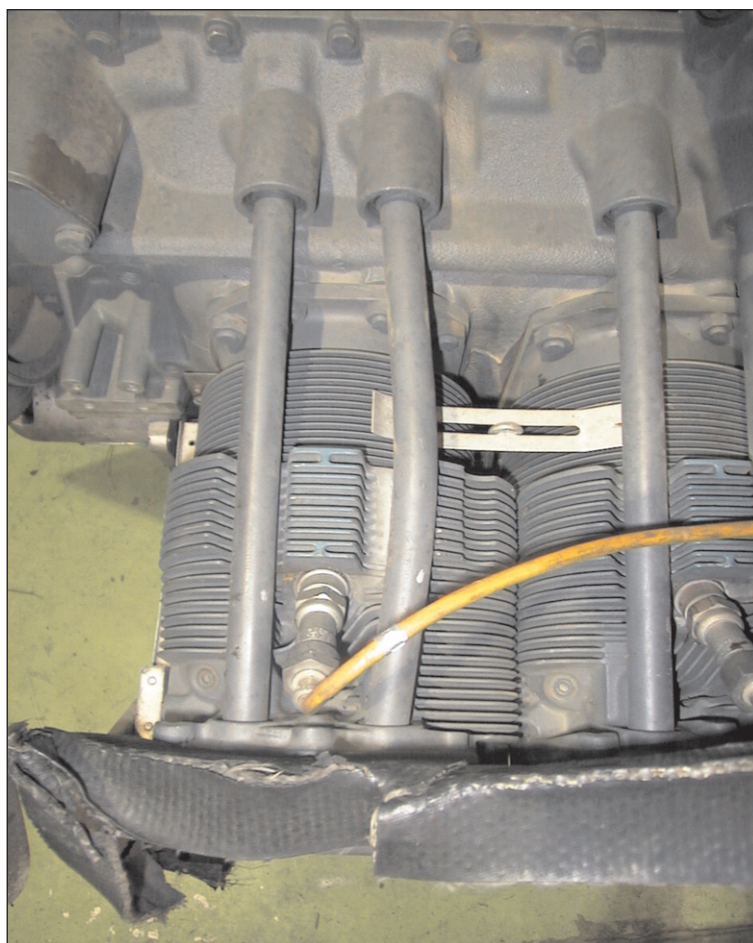
- La varilla empujadora y su funda protectora, correspondientes a la válvula de escape del cilindro n.º 2, estaban dobladas. El material de esta varilla empujadora es de aluminio con los extremos de acero (véase Figura 1).
- En el vástago de la válvula existía una marca de rozadura de entidad importante (véase Figura 2).
- El fondo del cilindro presentaba restos de carbonilla, y en el pistón era claramente visible una huella circular (véase Figura 3).

Figura 1. Varillas empujadoras del cilindro n.º 2

La presencia de partículas es un factor que puede favorecer que en el movimiento de la válvula, por un rozamiento fuerte, ésta pueda quedarse atascada en una posición determinada. En este caso particular parece que, con bastante probabilidad, la presencia de alguna suciedad, añadida a una deficiente lubricación fueron factores determinantes para que en una zona de elevados incrementos de temperatura se produjese el gripado de la válvula por soldadura. Ésta se quedó en posición abierta, lo que explica que el pistón, en su recorrido hacia el punto muerto superior, golpeará la válvula, como demuestra la huella circular, y este golpe se transmitiera a la varilla empujadora doblándola.

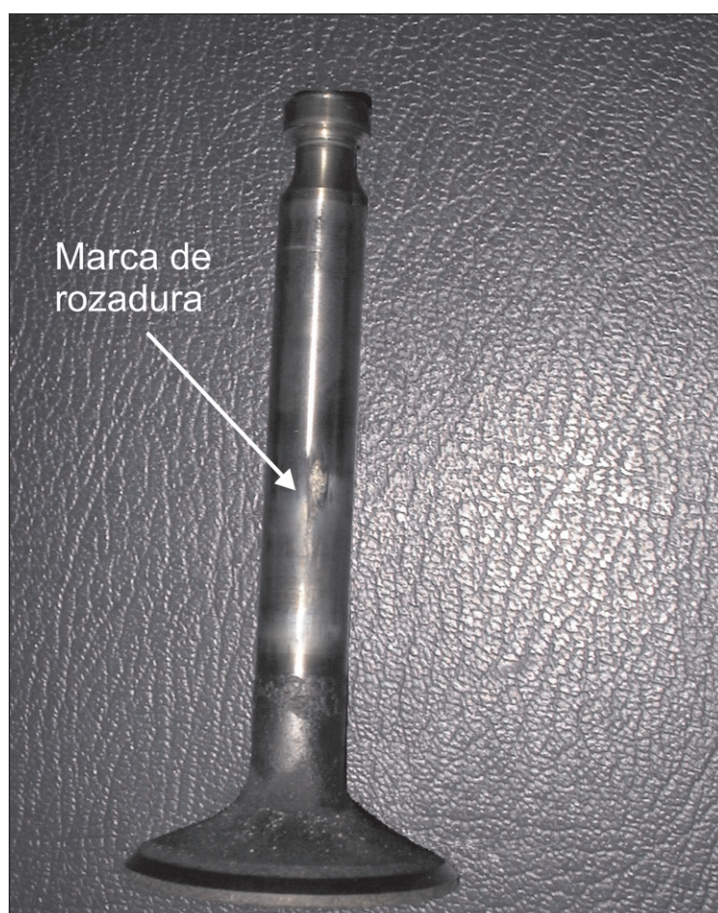
Figura 2. Estado de la válvula

- Por sus dimensiones y posición, la huella circular observada en el pistón fue producida por la válvula de escape.
- La válvula se quedó fija en una posición determinada, tal y como indica la huella marcada en su vástago, liberándose el material sobrante en el posterior impacto del pistón con la válvula.

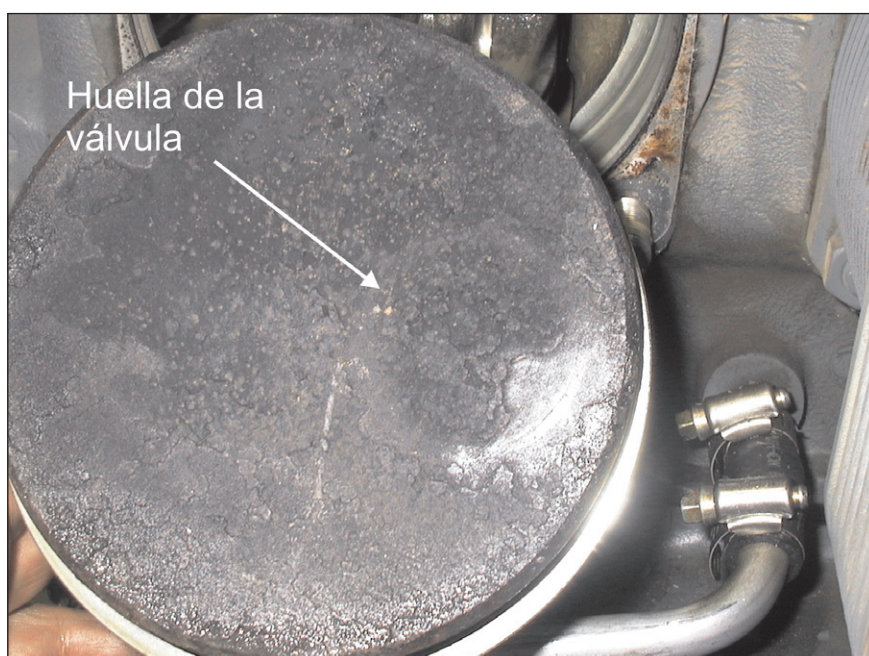
Figura 3. Detalle del pistón
