**RESUMEN DE DATOS**
**LOCALIZACIÓN**

| Lugar | <b>Aeropuerto de Sabadell (Barcelona)</b> |

| Matrícula | <b>EC-HRJ</b> |
| Tipo y modelo | <b>PIPER PA-60-602P</b> |

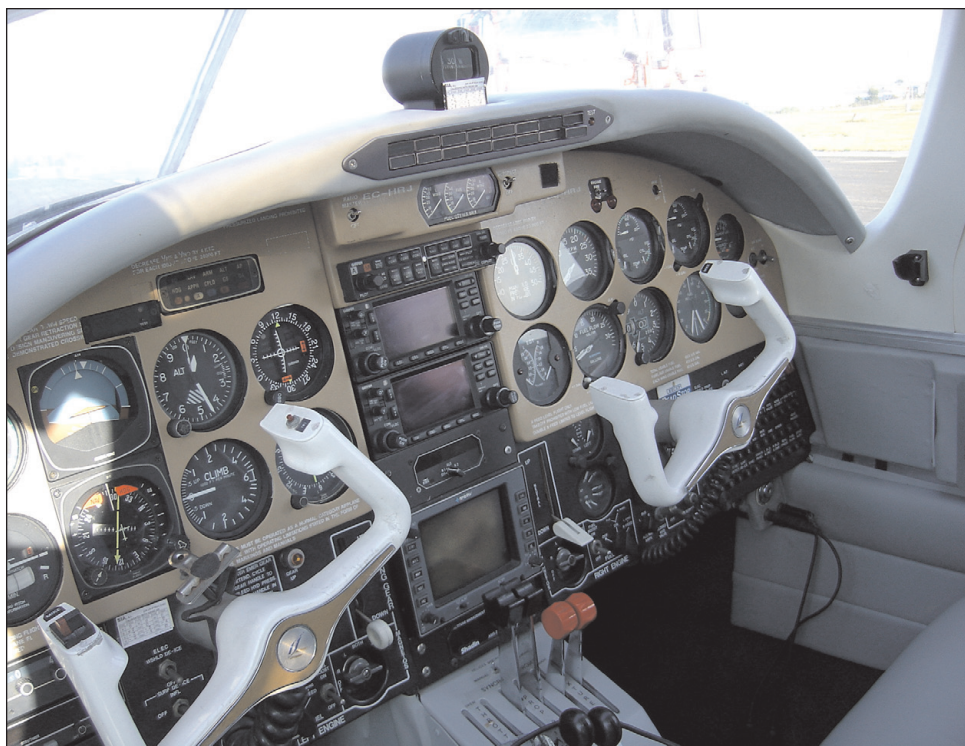
Cuando se revisó la cabina de vuelo, se observó que la palanca de tren estaba en la posición de DOWN, tren abajo, y la palanca de flaps estaba en la posición de FULL flaps. En la Foto 1 se puede observar la posición de ambas palancas.

Foto 1. Vista del interior de la cabina de vuelo tras el incidente

Además, como se observa en la Foto 1 la palanca de flaps estaba en la posición FULL flap cuando se revisó la cabina después del incidente.

Por lo tanto, se concluye que la causa probable del incidente se debió a una actuación, sin tener conciencia de ello, por parte del piloto de la palanca de tren en lugar de la de flap, como hubiera sido su intención, debido posiblemente a que el piloto estaba concentrado tratando de mantener la separación adecuada con el tráfico precedente.

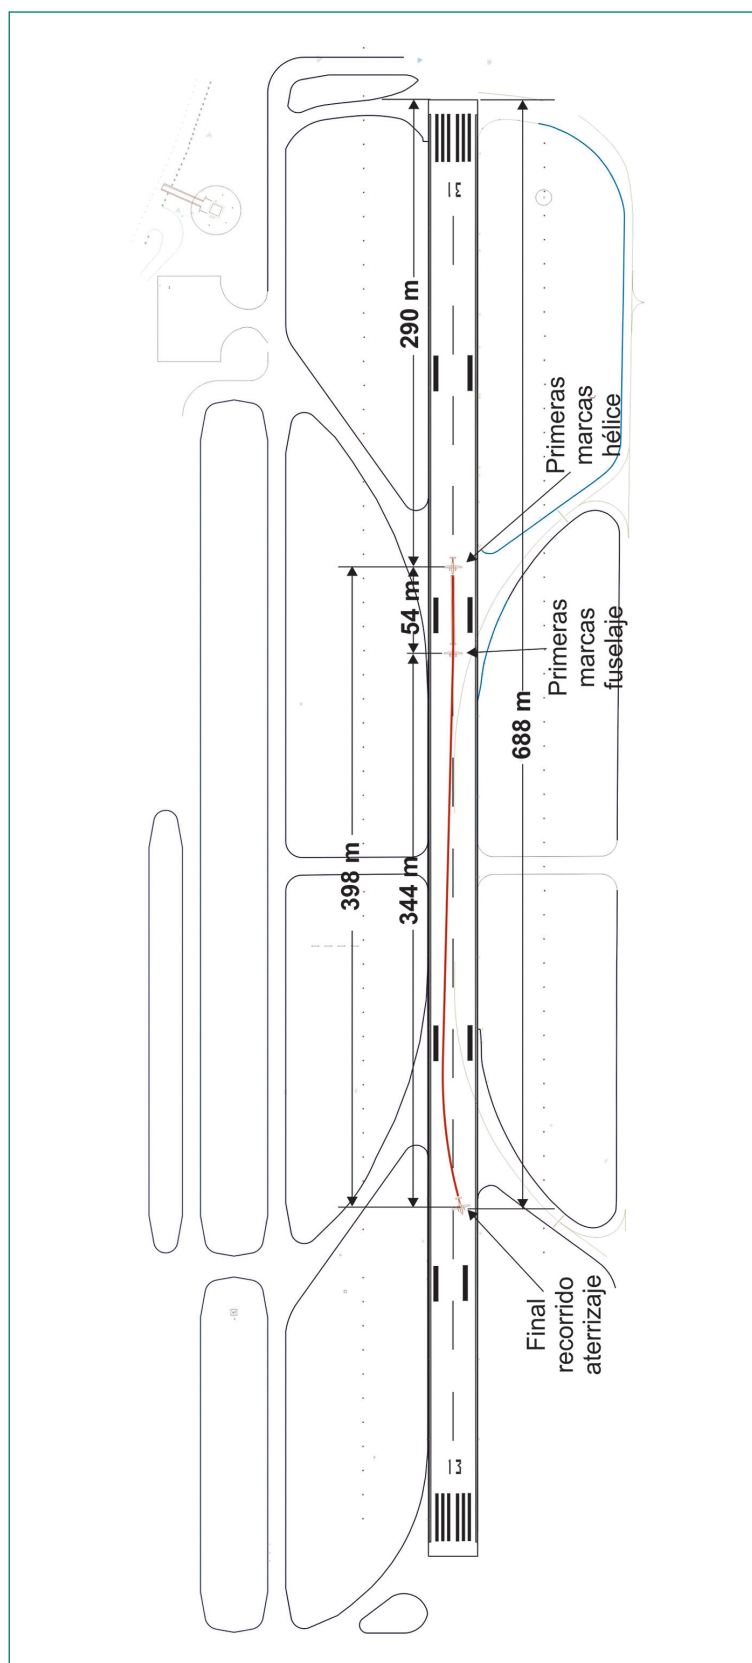
El recorrido de la aeronave fue de 398 m desde que se observa el primer contacto con la pista hasta que finalmente paró (véase Figura 1).

Figura 1. Recorrido de aterrizaje

Los daños que presentaba la aeronave y las marcas que dejó en la pista indican que el tren no estaba extendido y bloqueado en el momento en que se produjo la toma de contacto, a pesar de que la palanca de tren estaba en la posición DOWN cuando se revisó la cabina de vuelo.
