## **Informe técnico A-070/2004**

Accidente ocurrido el día  
28 de noviembre de 2004,  
a la aeronave BOEING 737,  
matrícula PH-BTC, en el  
Aeropuerto de Barcelona

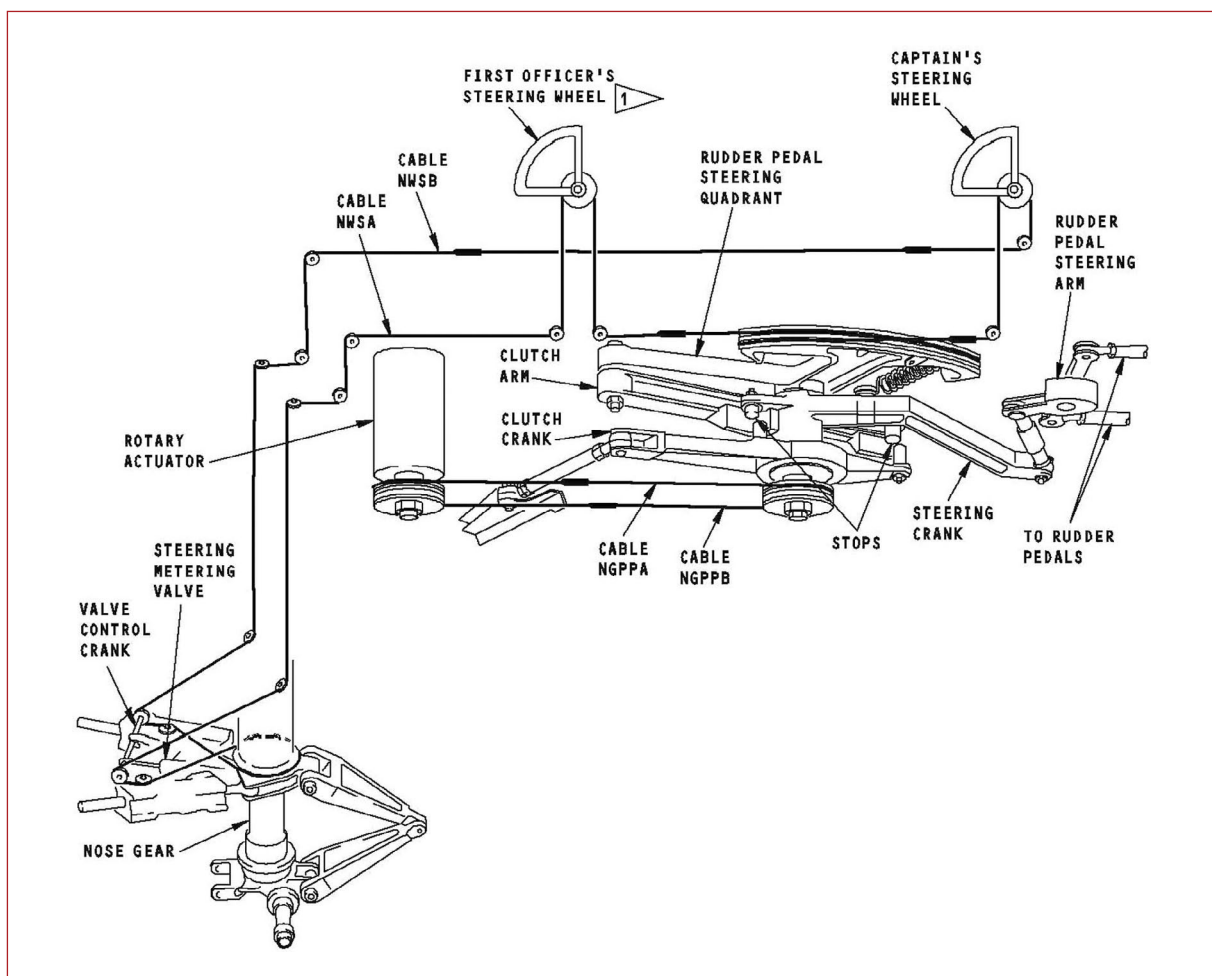
Figura 1.6.1. Mecanismo del sistema NWS extraído del AMM. El cable NWSB (al lado derecho del NLG según la dirección de vuelo) se encontró roto después del accidente

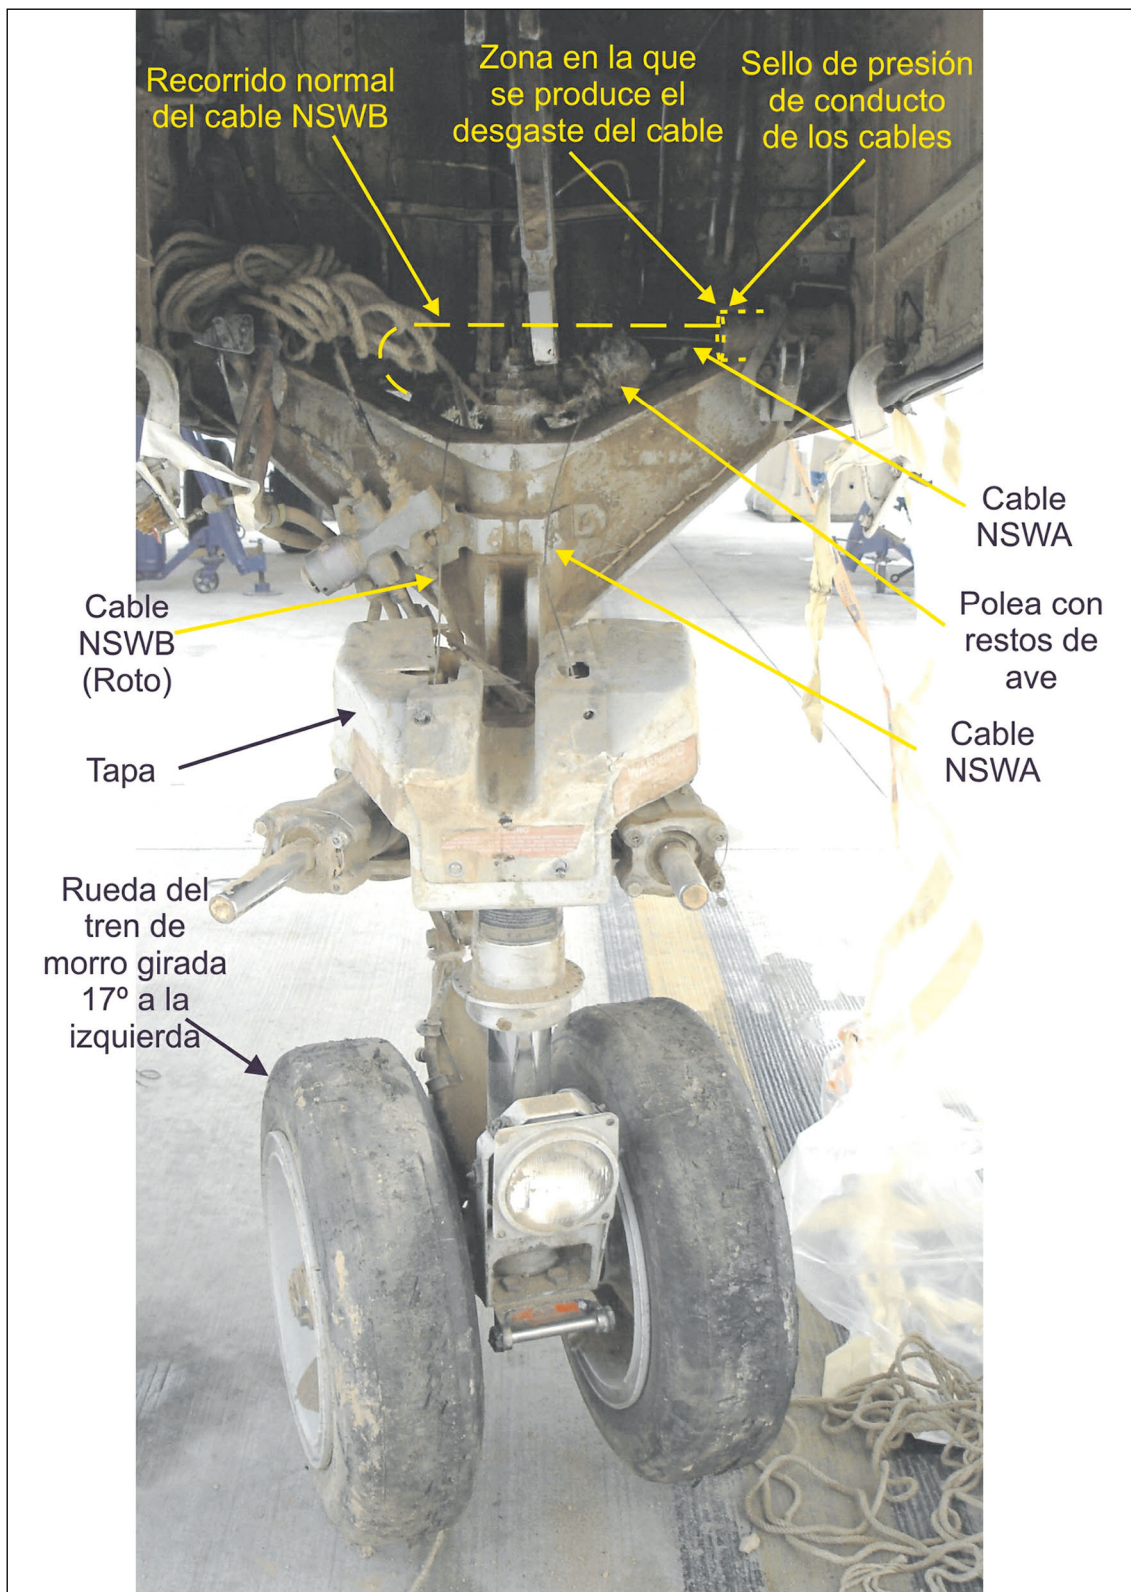
**Figura 1.6.2.** Vista de la parte frontal del tren de morro tras la recuperación del avión. El cable NSWB apareció roto. El cable NSWA no se rompió, aunque también estaba desgastado en la zona del sello de presión del conducto de cables y su polea tenía restos de ave

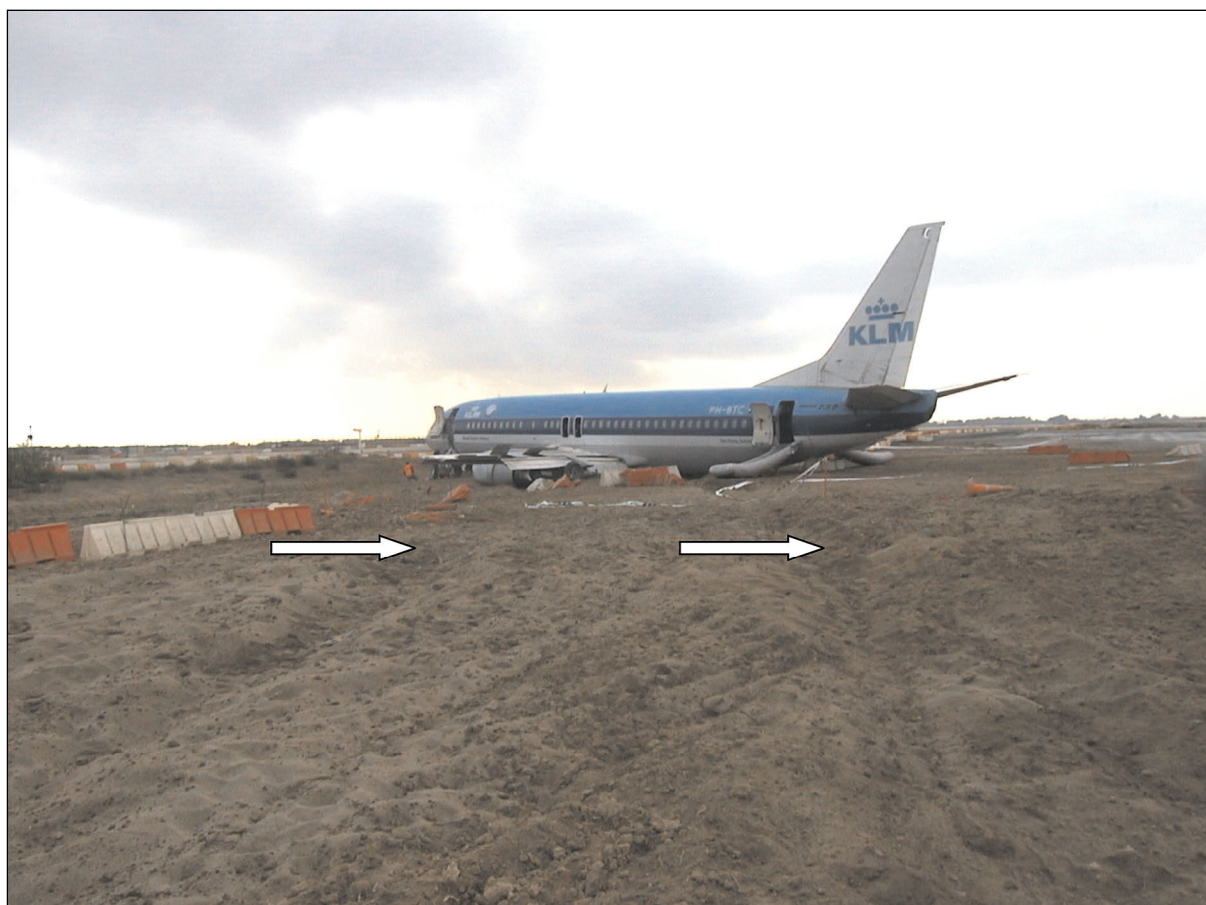
La aeronave se salió de la pista 25R y fue hacia otra área pavimentada en construcción de unos 10 m de ancho, después de saltar un escalón hacia abajo de aproximadamente 10 cm de altura. Después de pasar por encima de una zanja de unos 20 cm de profundidad, entró en una zona de terreno no preparado cubierta en gran medida por arena, y el tren de aterrizaje se arrastró por la superficie. La aeronave atravesó una valla de plástico y sufrió daños por las barras de hierro que servían de apoyo a las redes de señalización. El NLG y el LH MLG golpearon contra una tubería enterrada que probablemente los hizo plegarse y desprenderse, respectivamente (véanse las flechas blancas en la foto anexa 1.12.1.1).

Foto 1.12.1.1. Se ha marcado mediante flechas la posición de la tubería enterrada en las huellas del LH MLG y NLG

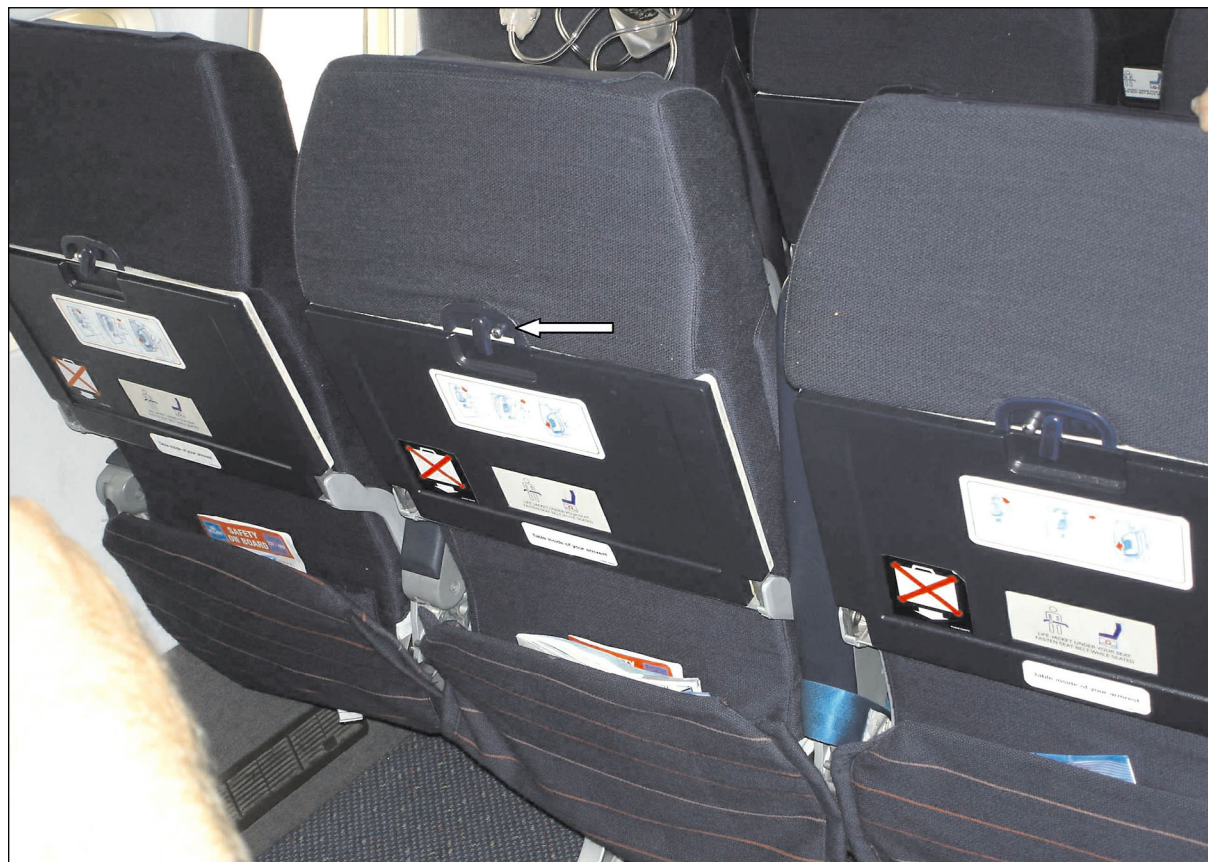
La aeronave había sido entregada por el fabricante con una butaca doble enfrente de las salidas situadas encima del ala. Más tarde se instalaron varias butacas triples en esas áreas. El fabricante de la aeronave tenía criterios para el diseño y la instalación de las butacas que incluían el requisito de que «la sujeción de la bandeja de la parte trasera de la butaca impedirá que la bandeja se despliegue tras un golpe en la propia bandeja o por el roce durante la evacuación» (véase foto 1.15.1.1).

**Foto 1.15.1.1.** El cierre de la bandeja de comida de la butaca central puede girarse hacia el sentido de la trayectoria de salida de emergencia tipo III (hacia la izquierda de la foto) y, por tanto, soltarse durante la evacuación de emergencia

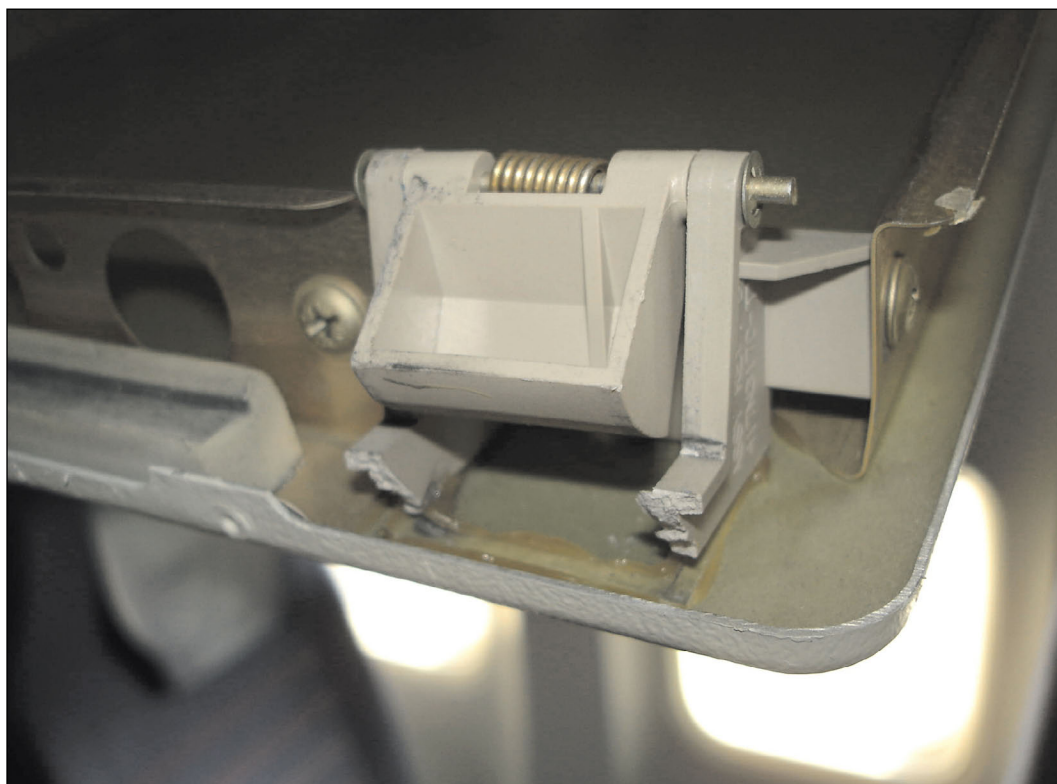
Se encontró que muchos cierres de los paneles PSU se habían roto aparentemente debido a las cargas laterales de inercia hacia la izquierda de la aeronave o por la flexión y torsión del fuselaje (véase Foto 1.15.1.2).

Foto 1.15.1.2. Detalle del cierre de un panel PSU roto en el lado izquierdo de la aeronave

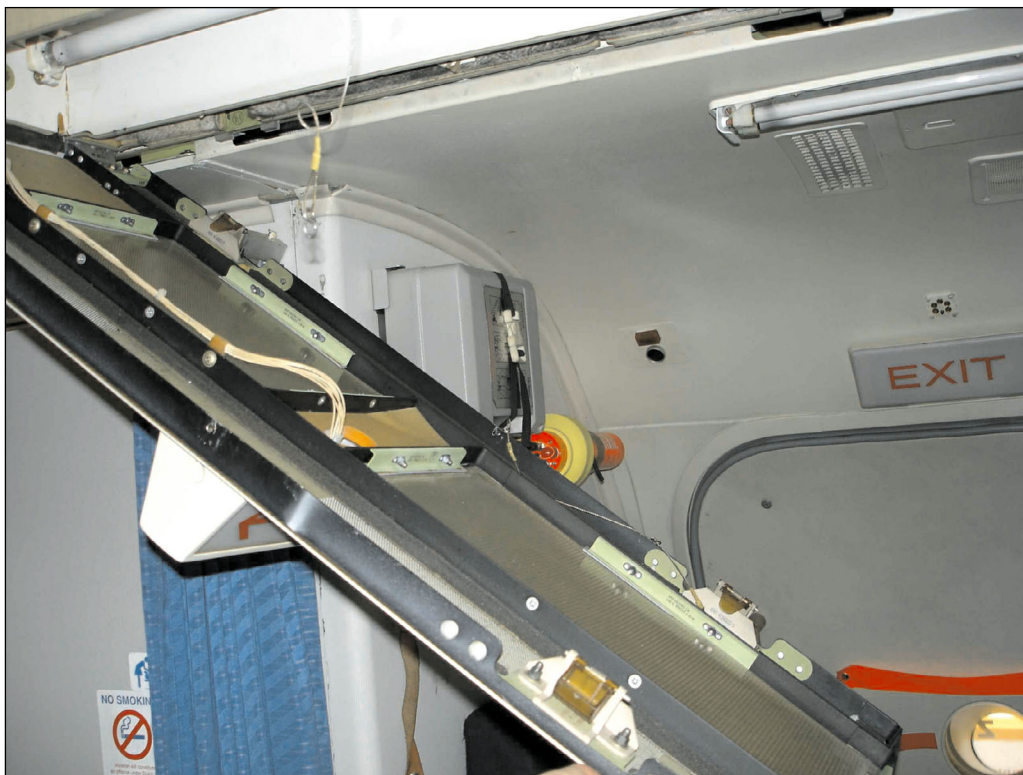
**Foto 1.15.1.3.** Panel del techo en la parte trasera del compartimiento de asistencia en cabina. Durante la inspección después del accidente se encontró cerrado, pero testigos declaran que se abrió después de que la aeronave se detuvo, obstruyendo el camino hacia las salidas de emergencia L2 y R2, la cinta de sujeción se soltó. El gancho está al final de la unión con la cinta de sujeción

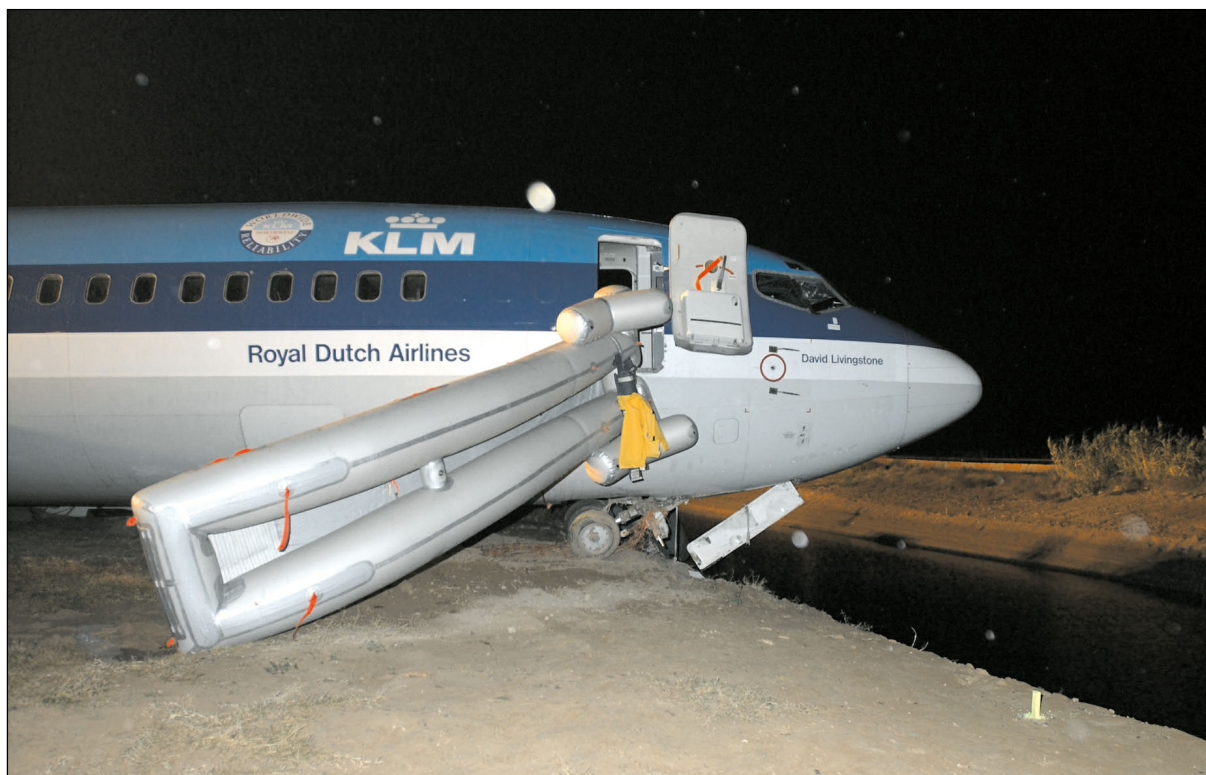
Foto 1.15.2. La rampa de salida de la puerta 1R estaba torcida

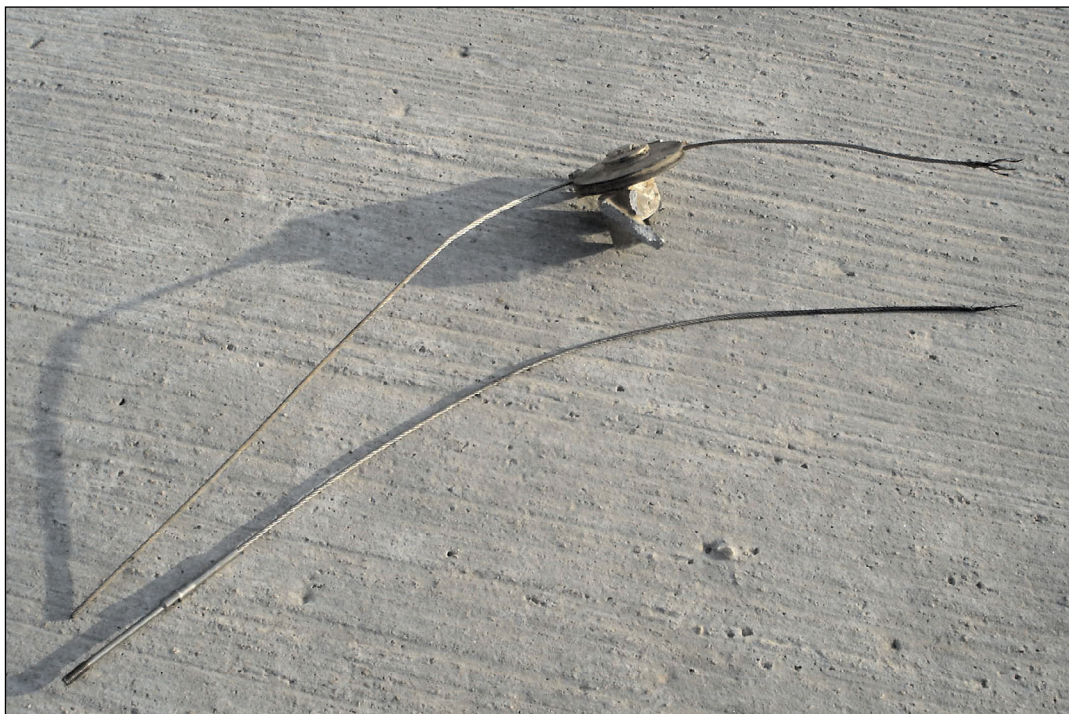
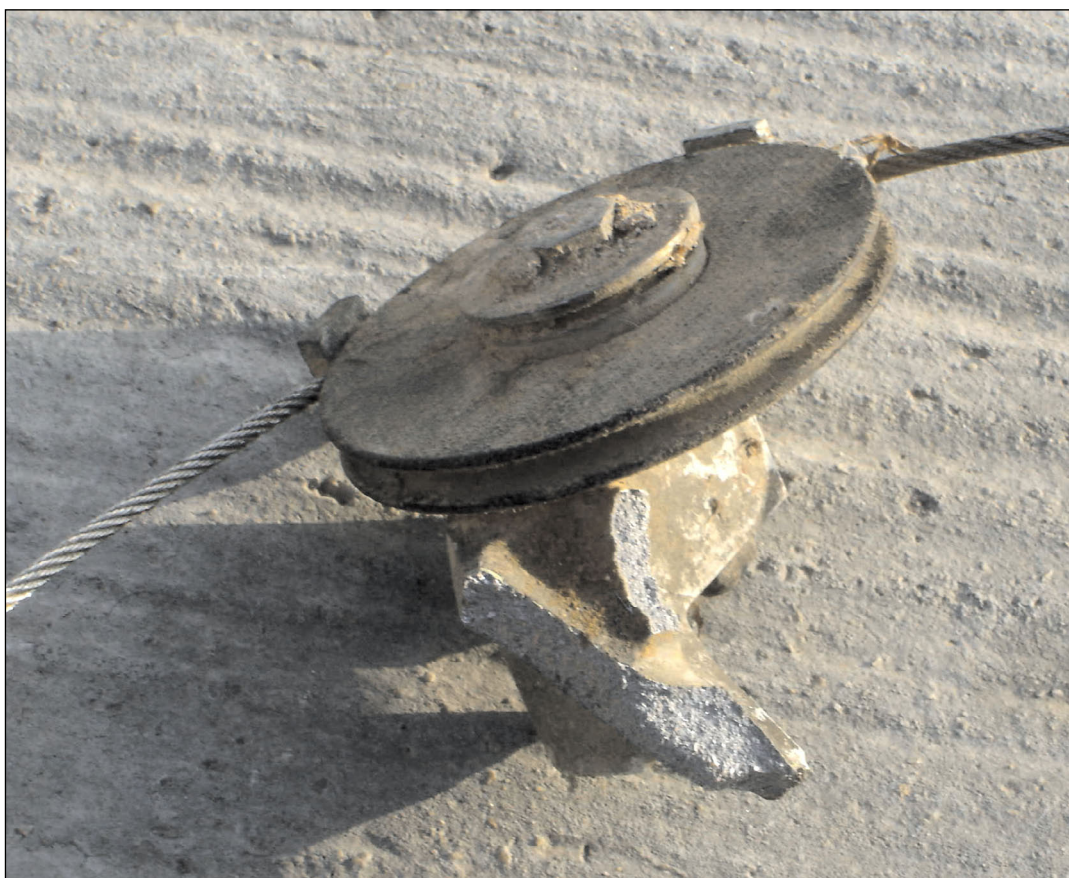
Fotos 1.6.2.1 y 1.6.2.2. Cada parte del cable roto fue enviada al laboratorio

Una parte del cable NWSB roto, P/N BCRE7631 (de aproximadamente 560 mm de longitud incluyendo el extremo del cable) se mandó al laboratorio para un análisis de la rotura. El diámetro del cable era 3/32 in (2,4 mm), con siete conjuntos de siete hilos cada uno. El diámetro del hilo era de 0,29 mm, y estaba hecho de acero inoxidable 304. El laboratorio concluyó que los siete hilos del conjunto del núcleo fallaron por sobrecarga plástica. Los seis conjuntos exteriores mostraban un severo desgaste. Aproximadamente cinco hilos de cada conjunto exterior estaban completamente desgastados; los otros hilos estaban muy debilitados. Se observó daño por desgaste a lo largo de aproximadamente 80 mm. No se observó corrosión. La conclusión fue que «Es obvio que un severo desgaste precedió al fallo del cable. El desgaste de los conjuntos exteriores era tan fuerte que casi toda la carga la soportaba el conjunto central. Una carga relativamente baja fue suficiente para causar el fallo del cable».

«El cable de dirección se rompió por sobrecarga a tracción de los conjuntos residuales del cable debido a un amplio daño por desgaste.

El desgaste fue debido a vibración y frotamiento contra el sello de presión durante su vida en servicio al estar expuesto a un ambiente de suciedad y residuos.
