**COMISIÓN DE  
INVESTIGACIÓN  
DE ACCIDENTES  
E INCIDENTES DE  
AVIACIÓN CIVIL**

## **Informe técnico A-004/2005**

Accidente ocurrido  
el día 20 de febrero de 2005,  
a la aeronave Socata Tampico  
TB 9, matrícula CN-TFC,  
en Posadas (La Rioja)

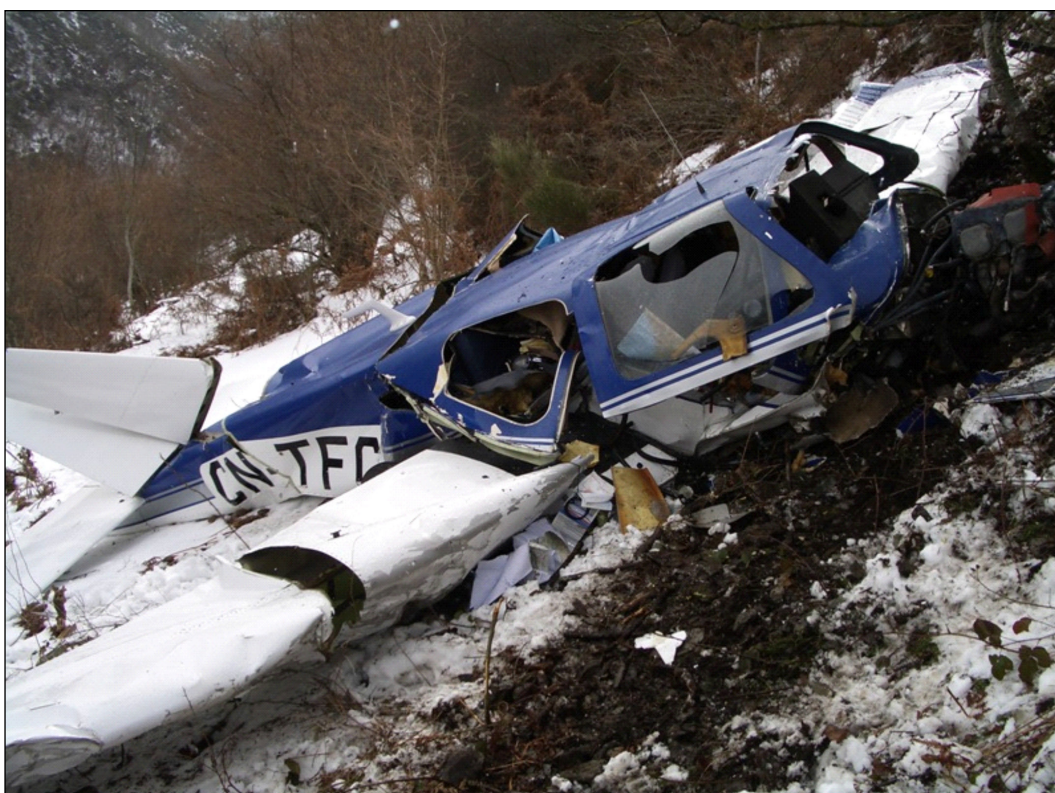
Foto 1. Vista general de la aeronave

El impacto se produjo contra la ladera de una montaña en la Sierra de la Demanda y como consecuencia del choque quedó totalmente destruida.

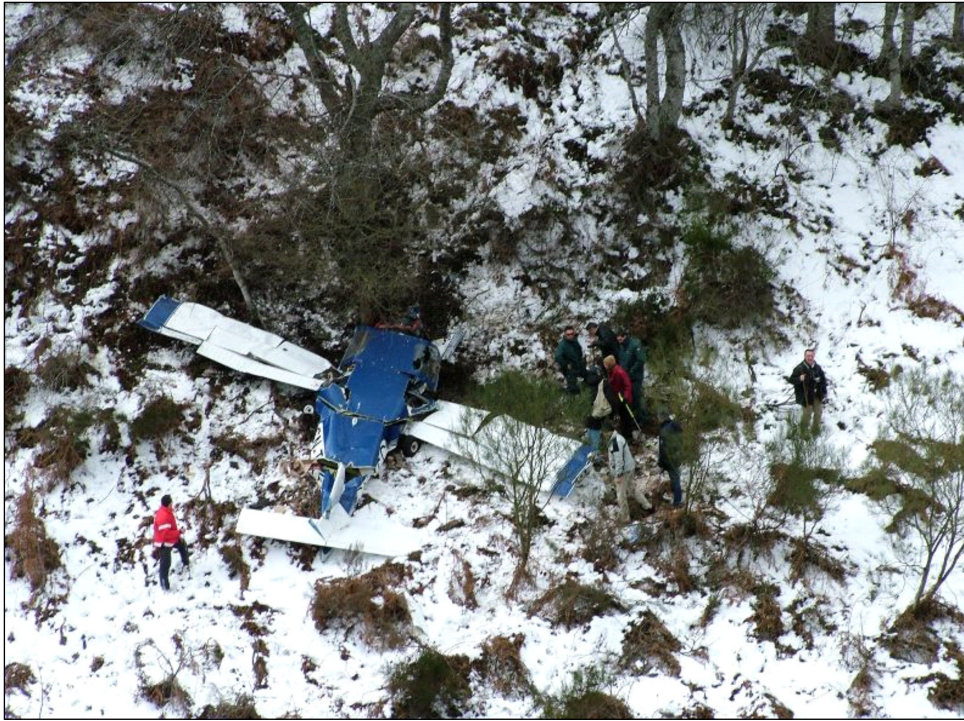
El impacto contra el terreno se produjo en una ladera de un monte de la Sierra de la Demanda, en una zona donde la vegetación está compuesta principalmente por pinos de poca altura y matorral bajo. El terreno estaba cubierto por una capa de nieve. En el lugar exacto del impacto había un claro de vegetación y la aeronave no llegó a chocar contra ningún árbol, sino que el impacto fue directo contra un pequeño resalte del terreno. No había marcas de arrastre sobre el suelo ni daños en los árboles de alrededor como se puede ver en la Foto 2. El avión quedó situado a mitad de altura entre la carretera, que discurre por la zona inferior del valle, y la parte alta de la ladera, con el morro orientado hacia la cima y los planos paralelos a la carretera que quedaba debajo y atrás.

Foto 2. Vista aérea de la situación de la aeronave

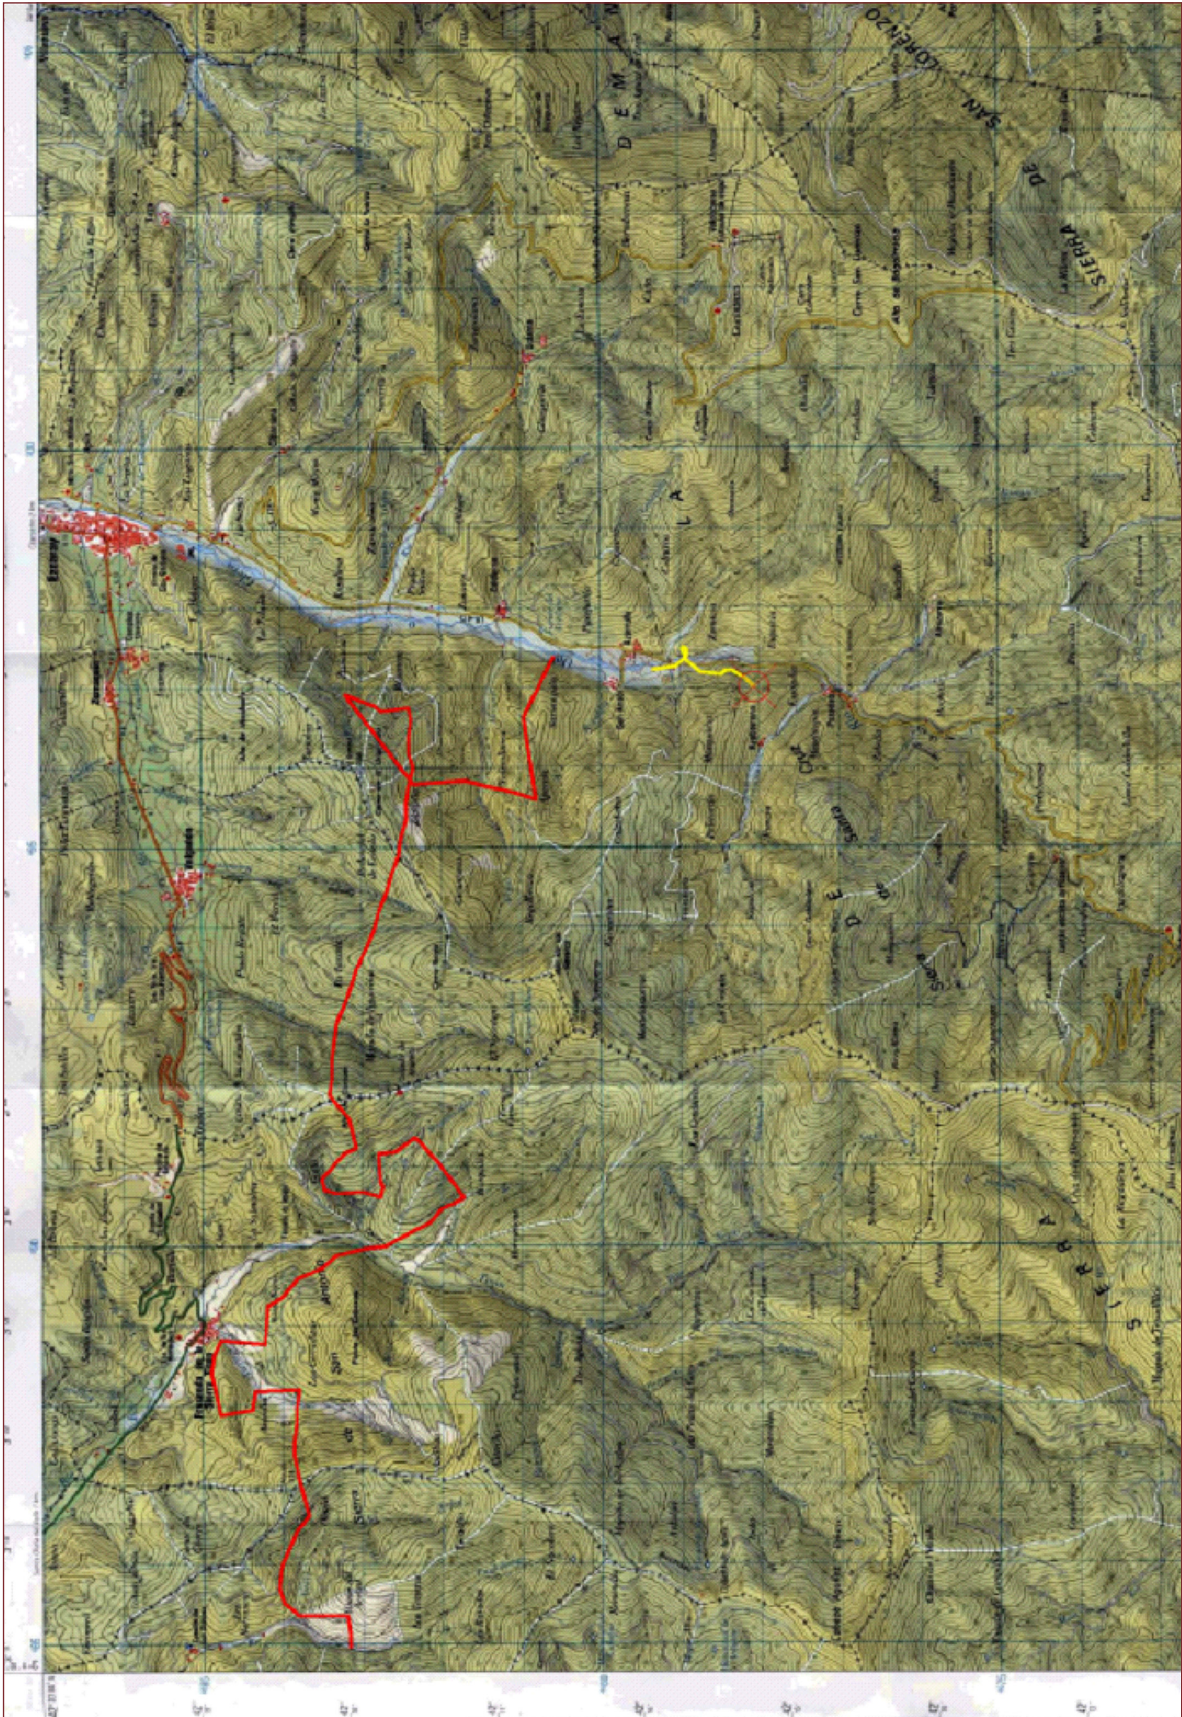
## **APÉNDICE A**

Se estudiaron el GPS de abordó y la traza radar del movimiento de la aeronave. Se obtuvo la trayectoria descrita por la aeronave en la última fase del vuelo y el lugar exacto del impacto, el cual se ha representado sobre un mapa de la zona, como se puede observar en la figura del Apéndice A. En ella está dibujada en color rojo la trayectoria obtenida de los datos radar, desde que la aeronave se encontraba en las coordenadas 42° 17,55' N - 3° 11,01' W a las 9:50:02 hora local hasta que desaparece la traza de la pantalla en las coordenadas 42° 16,33' N - 3° 1,57' W a las 9:57:57 hora local. En color amarillo se representa el tramo final extraído del GPS en donde queda reflejado el punto del impacto final.

Analizando el gráfico, se observa que la trayectoria descrita es muy irregular con variaciones de rumbo muy bruscas que no se corresponden con lo que cabría de esperar en un vuelo de travesía. Así, en los primeros instantes de este intervalo de tiempo se aprecia que la aeronave, después de pasar el «Monte del Acebal», de 1.429 m de altura, siguió el curso del río Turriazo, hasta alcanzar la localidad de Fresneda de la Sierra Tirón. En este punto realizó un viraje para tomar rumbo Sureste siguiendo el curso del río Tirón, el cual se va internando en la Sierra de la Demanda, hasta llegar al Barranco de Montelazarras, que se encuentra cerrado por montes de más de 1.700 m de altura. Cuando la aeronave llegó a la entrada del barranco realizó un viraje a la izquierda hasta tomar un rumbo aproximadamente Norte, para poco tiempo después volver a virar y tomar rumbo Este.
