## **Informe técnico IN-005/2005**

Incidente grave de la aeronave  
Tupolev 154M, matrícula  
RA-85644, operada por  
Aeroflot, en el Aeropuerto  
de Barcelona (España),  
el 27 de febrero de 2005

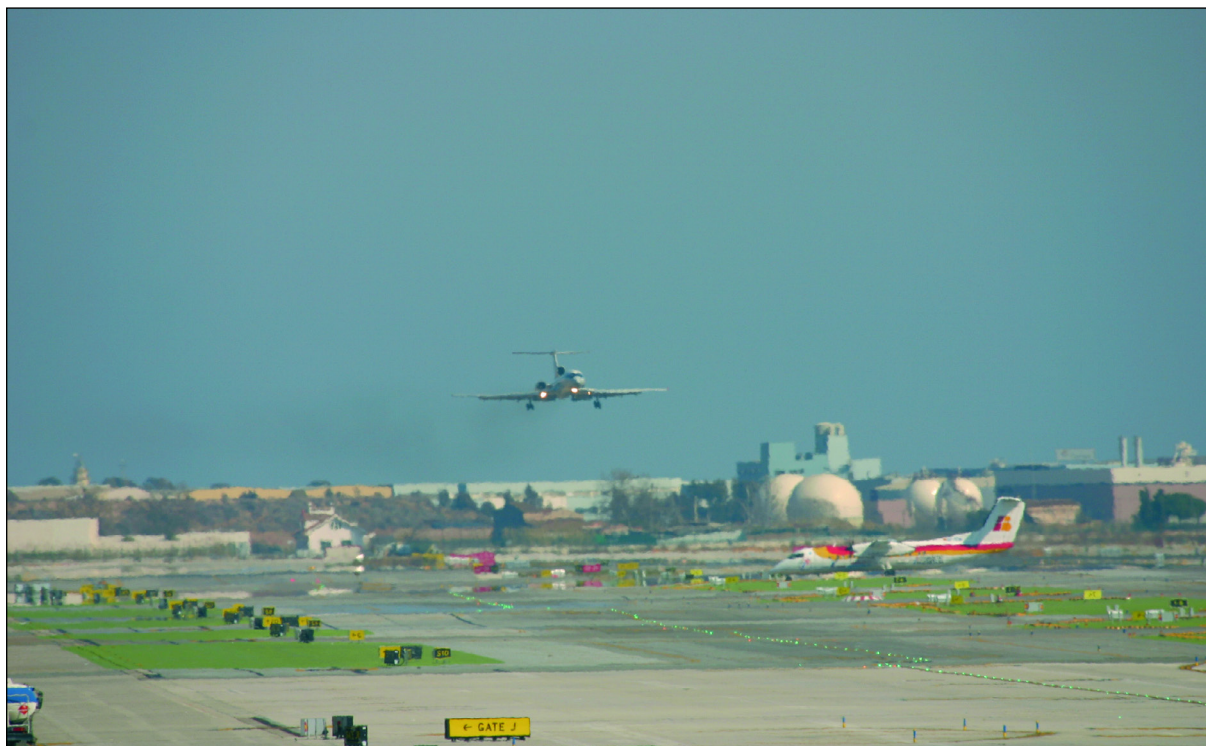
Foto 1. Aeronave que se acerca a la calle de rodaje T mientras un Dash-8 está saliendo de la calle de rodaje T (fotografía tomada por un observador privado fuera del recinto aeroportuario)

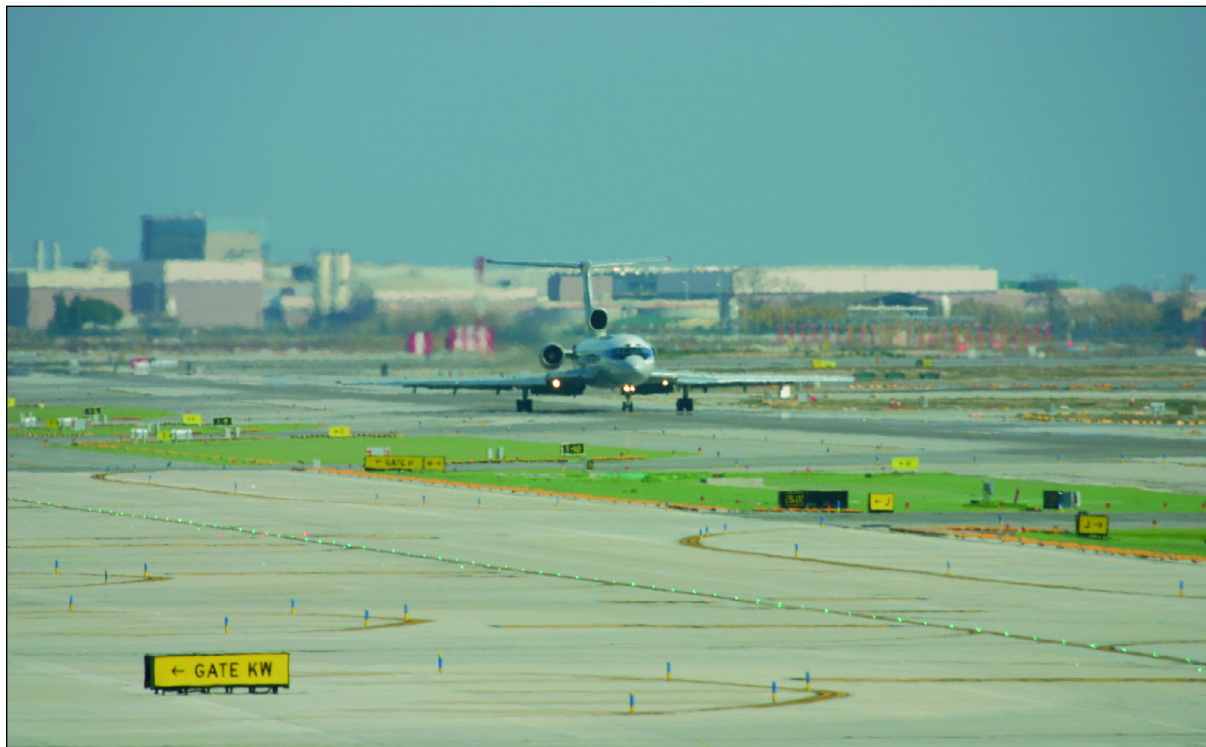
Finalmente la aeronave aterrizó en la calle de rodaje «T» en vez de en la pista 25R. Durante el aterrizaje el controlador de rodadura les informó de que estaban aterrizando en la calle de rodaje «T». Ningún miembro del pasaje o de la tripulación sufrió daño alguno. El avión no tuvo ningún daño.

Foto 2. Aeronave aterrizando en la calle de rodaje T (fotografía tomada por un observador privado fuera del recinto aeroportuario)

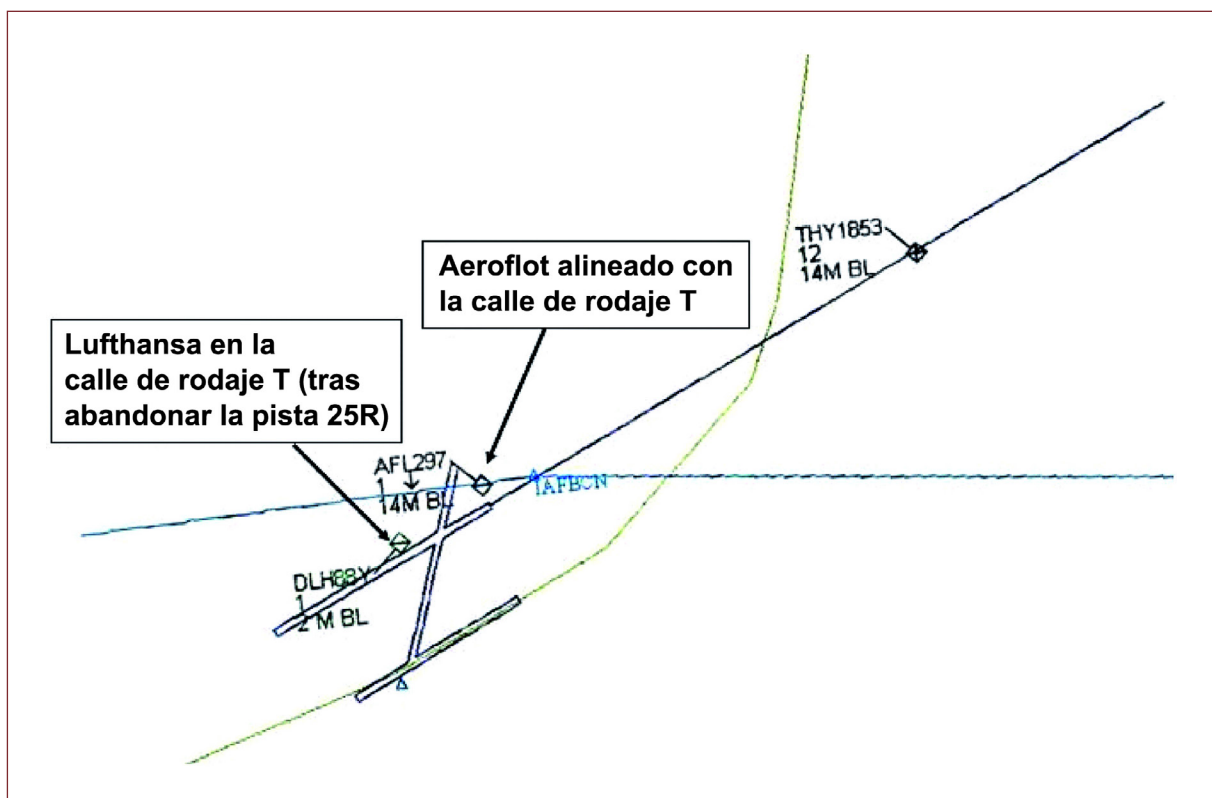
Según la información radar proporcionada por el ACC, la pista fue desocupada por el avión de Lufthansa justamente cuando el Tupolev 154 estaba iniciando el motor y al aire.

Foto 3. Información radar a las 12:31:43 cuando el Aeroflot estaba iniciando el motor y al aire

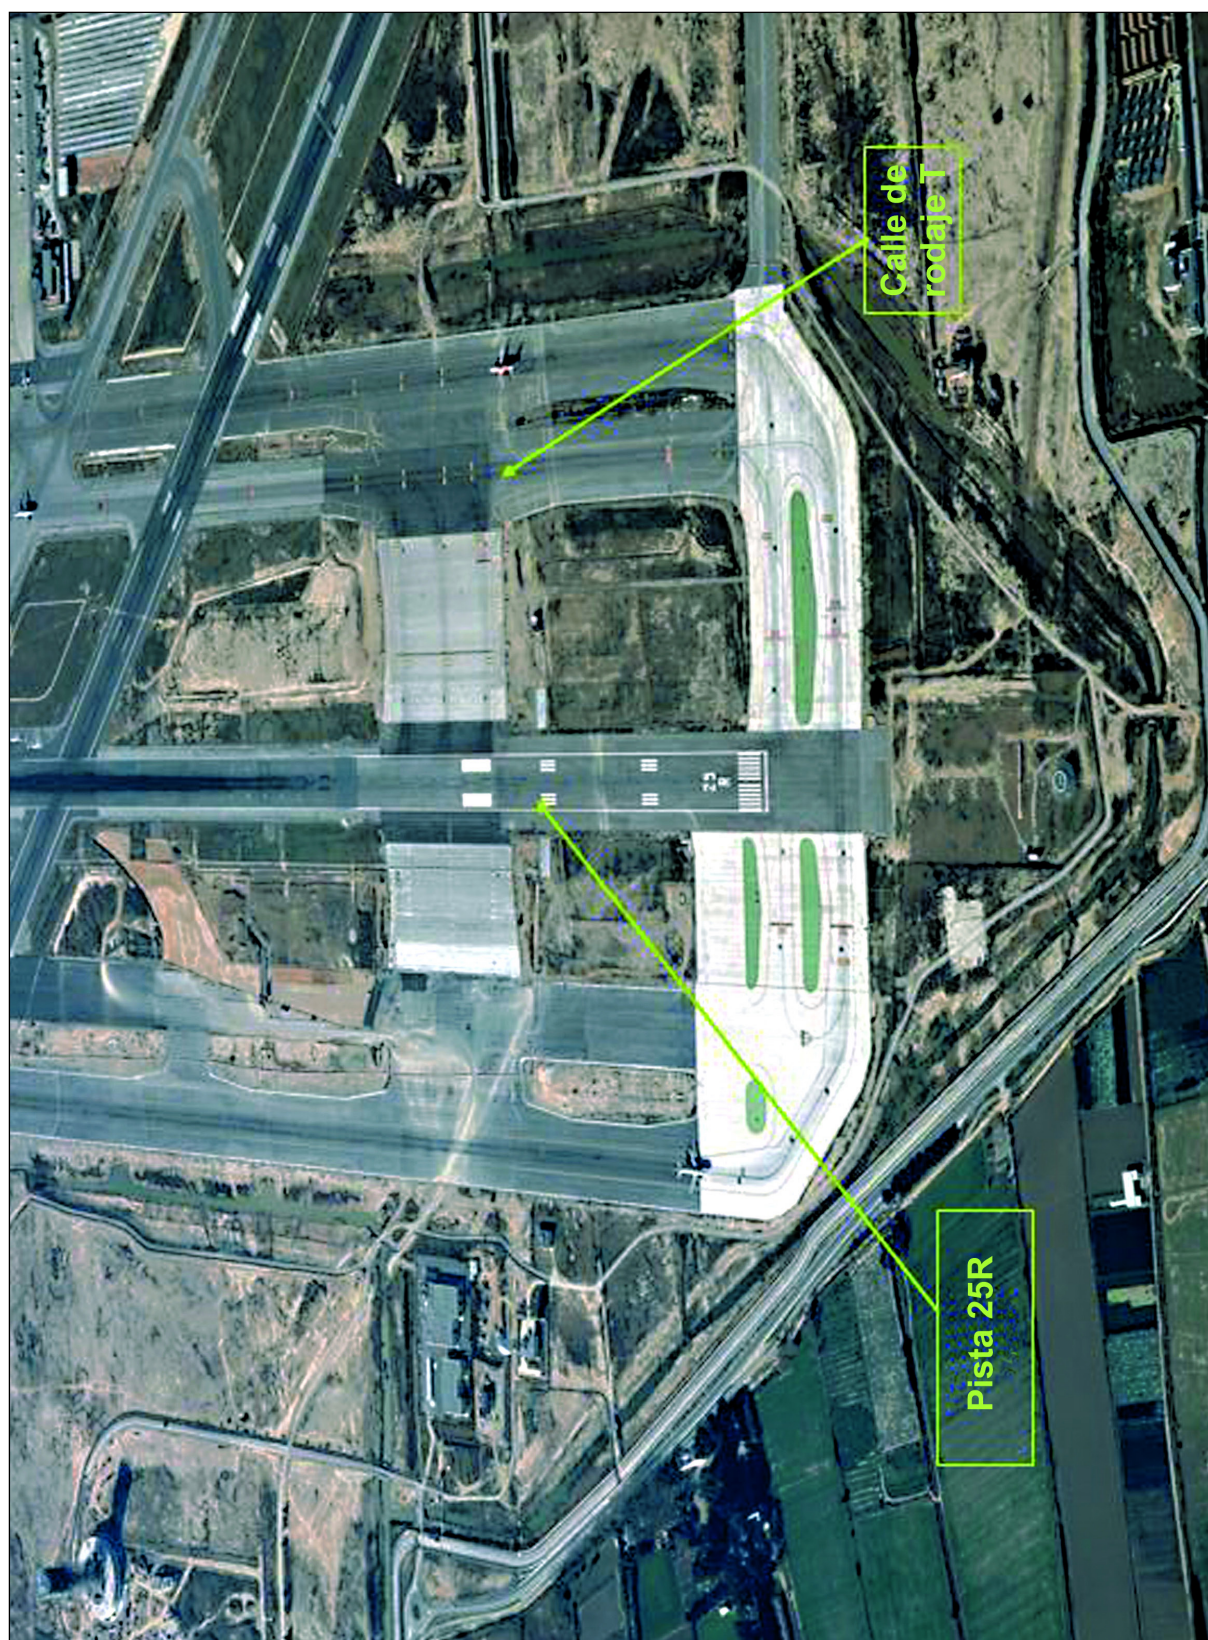
La distancia entre la línea de eje de la calle de rodaje y la línea de eje de la pista es 250 m. La foto 4 (tomada en marzo de 2005) muestra el aspecto de la pista 25R y de la calle de rodaje T.

Se estaban realizando trabajos de construcción a ambos lados de la pista 25R en los días anteriores al incidente según los NOTAM's que estaban en vigor en el día del incidente. Debido a estos trabajos de construcción, el ILS y los PAPI de la pista 25R estaban fuera de servicio. Además, las luces de la zona de toma de contacto en el momento del aterrizaje estaban reducidas a 360 m y las luces de aproximación estaban reducidas a 690 m.

Foto 4. Pista 25R y calle de rodaje T
