| Fecha y hora | <b>Lunes, 25 de abril de 2005; 15:10 h UTC</b> |

| Matrícula | <b>EC-EXF</b> |
| Tipo y modelo | <b>McDONNELL-DOUGLAS MD-87; S/N 49.832</b> |
| Explotador | <b>Iberia, L.A.E.</b> |

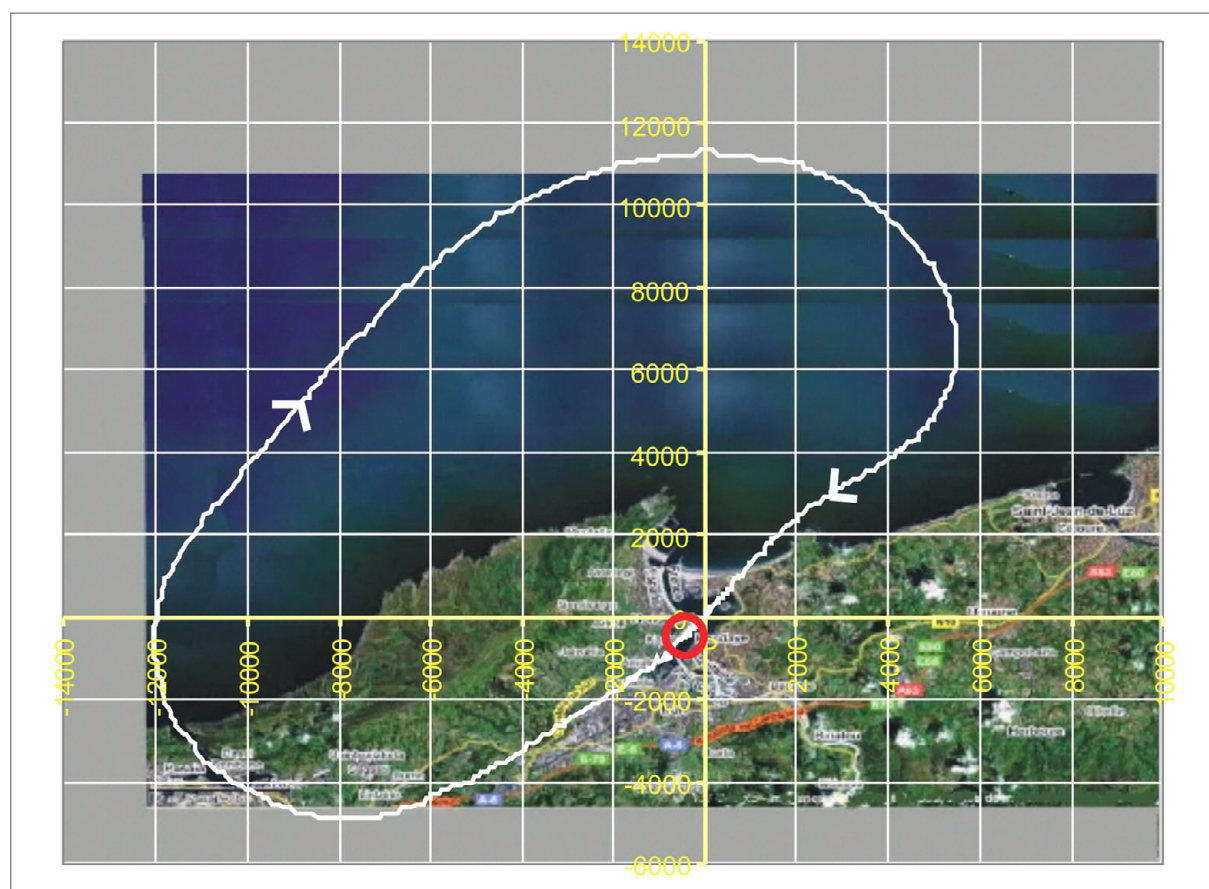
Figura 1. Trayectoria seguida por el vuelo del incidente. Cuadrícula de 2 km

La grabación en DFDR de las coordenadas geográficas proporcionadas por sensores GPS permite conocer la posición de la aeronave durante todo el vuelo del incidente. La trayectoria que siguió la aeronave fue elíptica con virajes a la derecha rodeando el monte Jaizquibel y procediendo hacia el mar. Consiguió alturas de 2.900 ft antes de iniciar la aproximación de regreso al punto de partida.
