## Informe técnico A-023/2005

Accidente ocurrido el día 7 de  
junio de 2005, a la aeronave  
PZL M18A, matrícula EC-FDN,  
operada por Martínez Ridao  
Tratamientos Aéreos,  
en Beariz (Ourense)

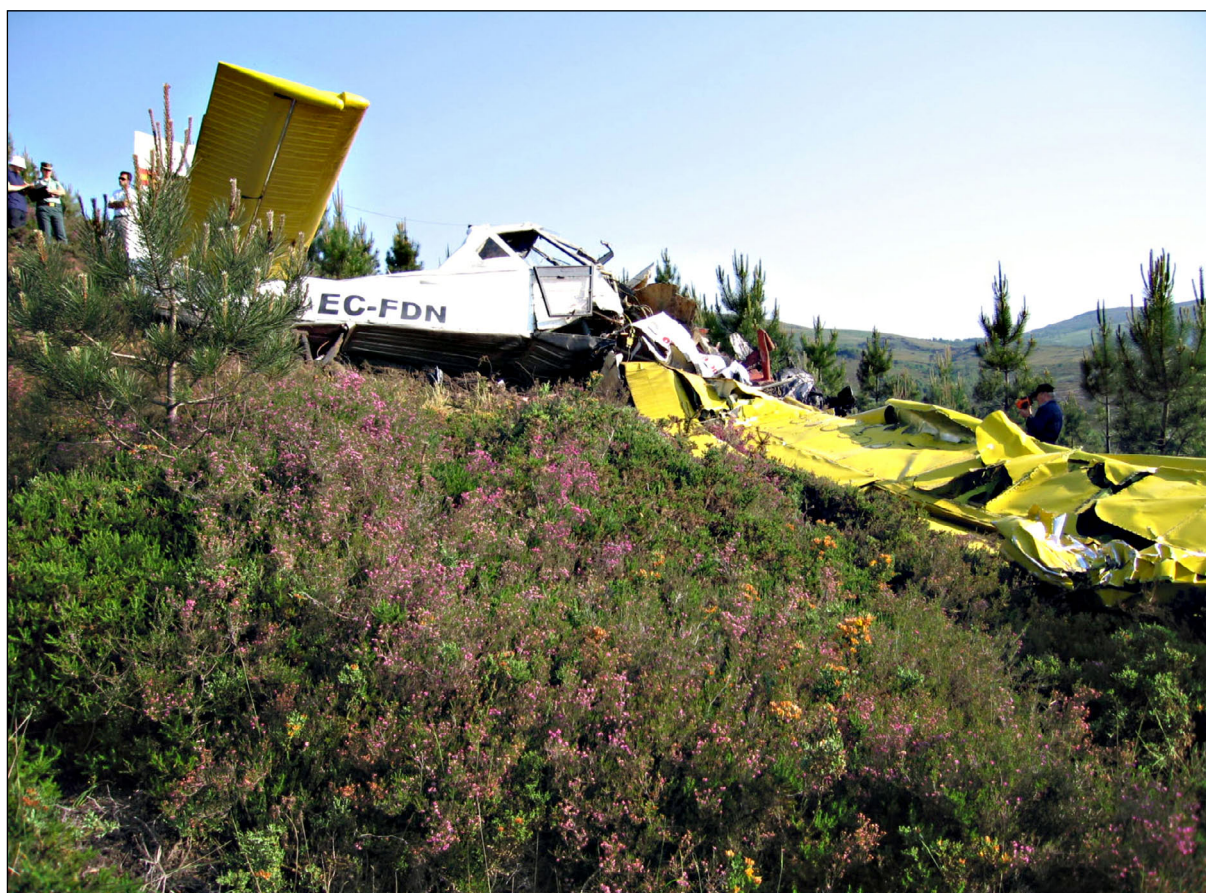
### **Restos de la aeronave**

El impacto se produjo sobre una ladera con una pendiente de unos 20°. Las huellas sobre el terreno muestran una trayectoria final paralela al sentido de la ladera, S-N, formando un ángulo con la horizontal de unos 60°.

La aeronave conservó parcialmente la integridad estructural y la dispersión de los restos fue muy reducida; ningún elemento desprendido se encontró a más de 13 m de los restos principales.

El tren de aterrizaje estaba colapsado, y las alas, apoyadas en el suelo en toda su envergadura, con daños mayores en el plano izquierdo, que quedó del lado de la pendiente arriba. El ala derecha estaba separada del fuselaje.

Toda la planta de potencia estaba separada de la bancada del motor y desplazada medio metro hacia adelante.

Dos de las cuatro palas de la hélice quedaron enterradas debajo de los restos del motor. Las otras dos palas presentaban pocos daños, con deformación de flexión hacia atrás evidenciando un limitado giro durante el impacto.

Un cilindro del motor se había separado del cárter axialmente rompiendo simétricamente sus catorce tornillos de fijación, y se encontraba tan solo a unos pocos centímetros del cuerpo del motor sin haber roto los cables de las bujías. La rotura de los catorce tornillos se produjo por fuerzas uniformes de tensión, con una marcada estricción de la sección de rotura.

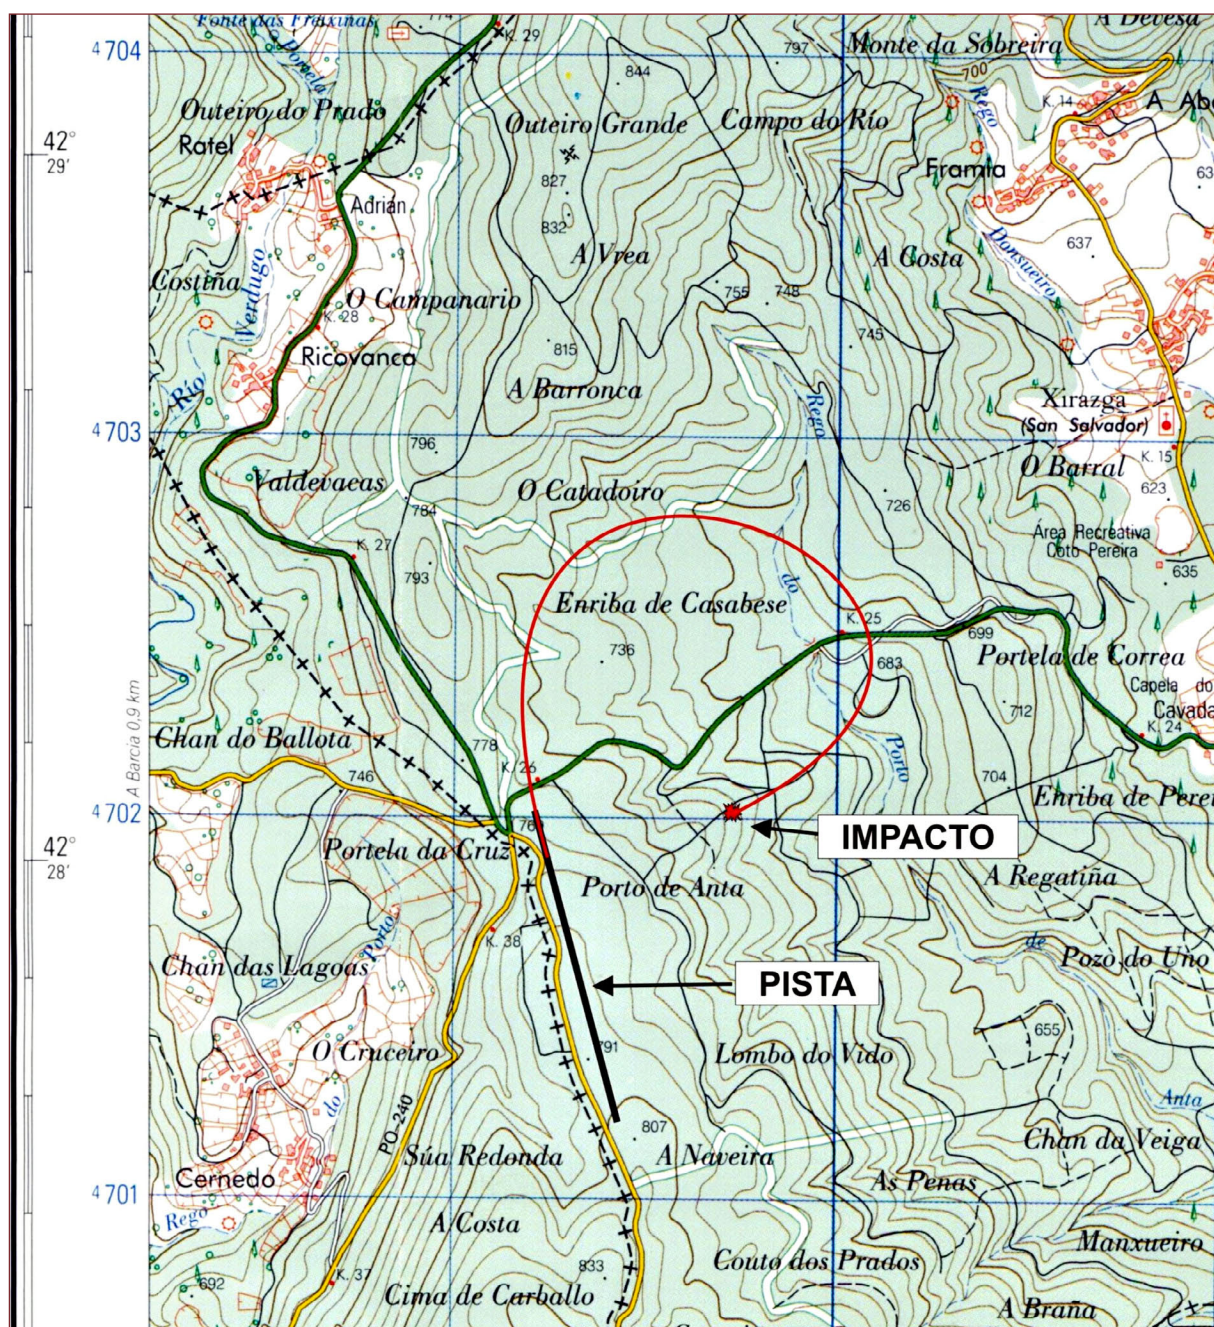
### **Trayectoria de la aeronave**

Tras despegar, inició un giro de 270° a la derecha para dirigirse a la zona del incendio. Cuando estaba completando el giro, la aeronave se precipitó contra el terreno a poca distancia de la pista desde la que había despegado.

Al situarse la aeronave durante el viraje en rumbo perpendicular a la pista de la que había despegado, se precipitó al suelo sobre la ladera situada al costado derecho de la pista.
