| Fecha y hora | <b>Jueves, 9 de junio de 2005; 21:26 h</b> |
| Lugar | <b>Brunete (Madrid)</b> |

| Matrícula | <b>EC-IRJ</b> |
| Tipo y modelo | <b>PIPER PA 28-181 Archer</b> |

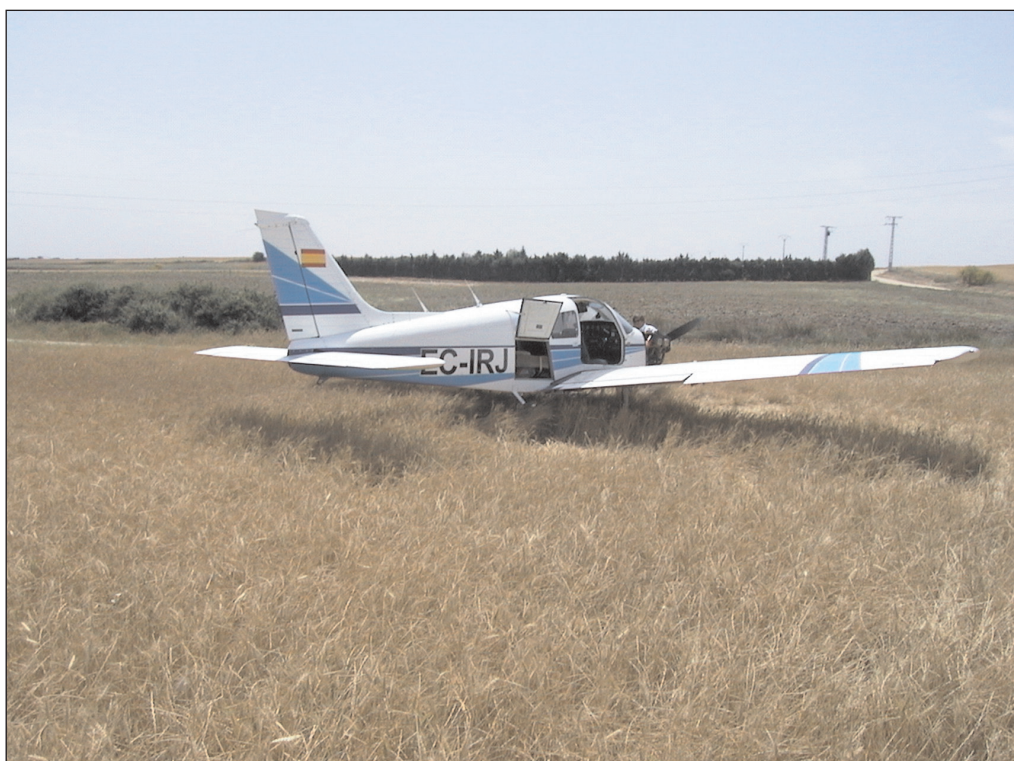
Los ocupantes resultaron ilesos, abandonando la aeronave por su propio pie. Previamente, el piloto había dejado los mandos de acuerdo a las instrucciones del manual de vuelo (véase Foto 1).

El avión únicamente sufrió pequeños daños en la pata de morro, producidos por las irregularidades del terreno durante el rodaje en tierra

Foto 1. Vista general de la aeronave

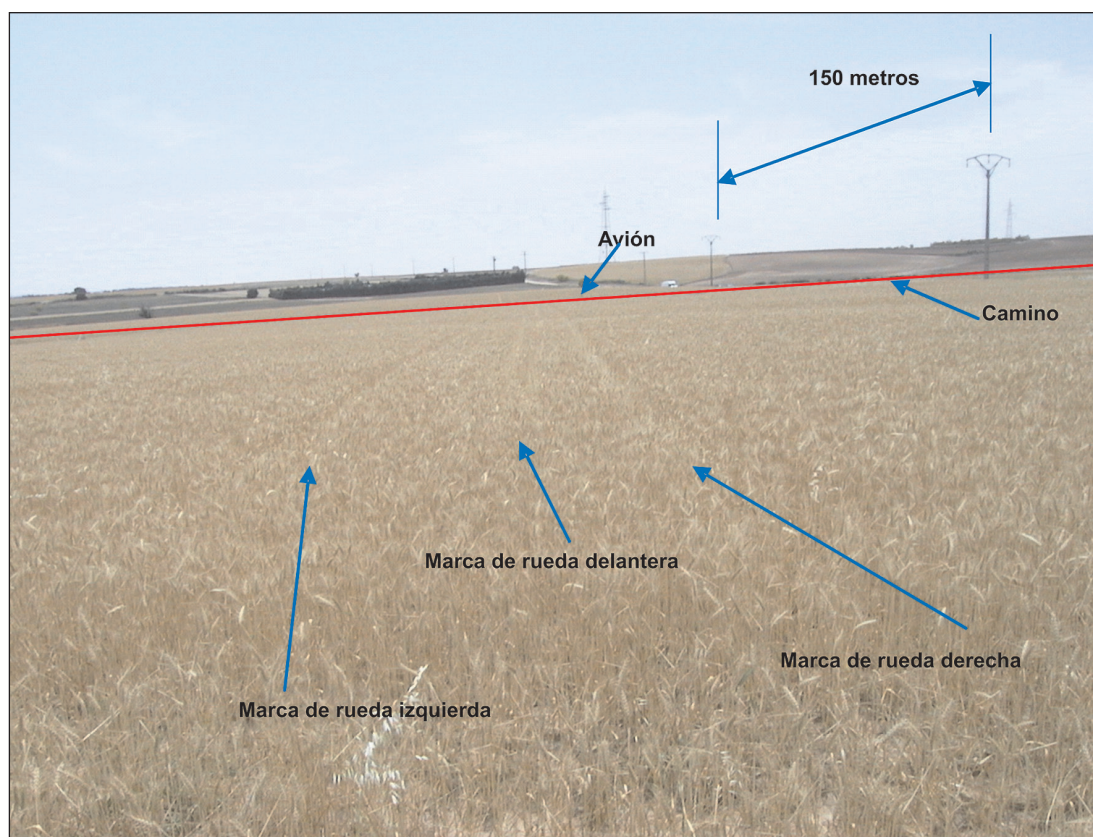
El aterrizaje se produjo en una distancia de 215 m, de los cuales los 65 primeros tienen una pendiente del 1% hacia abajo, que se acentúa posteriormente hasta el 4%. El avión tocó tierra 12 m después de entrar en el campo (véase Foto 2).

Foto 2. Vista general del campo
