**RESUMEN DE DATOS**
**LOCALIZACIÓN**

| Fecha y hora | <b>Sábado, 9 de julio de 2005; 18:30 h local</b> |

| Matrícula | <b>EC-ICP</b> |
| Tipo y modelo | <b>Velero SCHLEICHER ASW 20</b> |

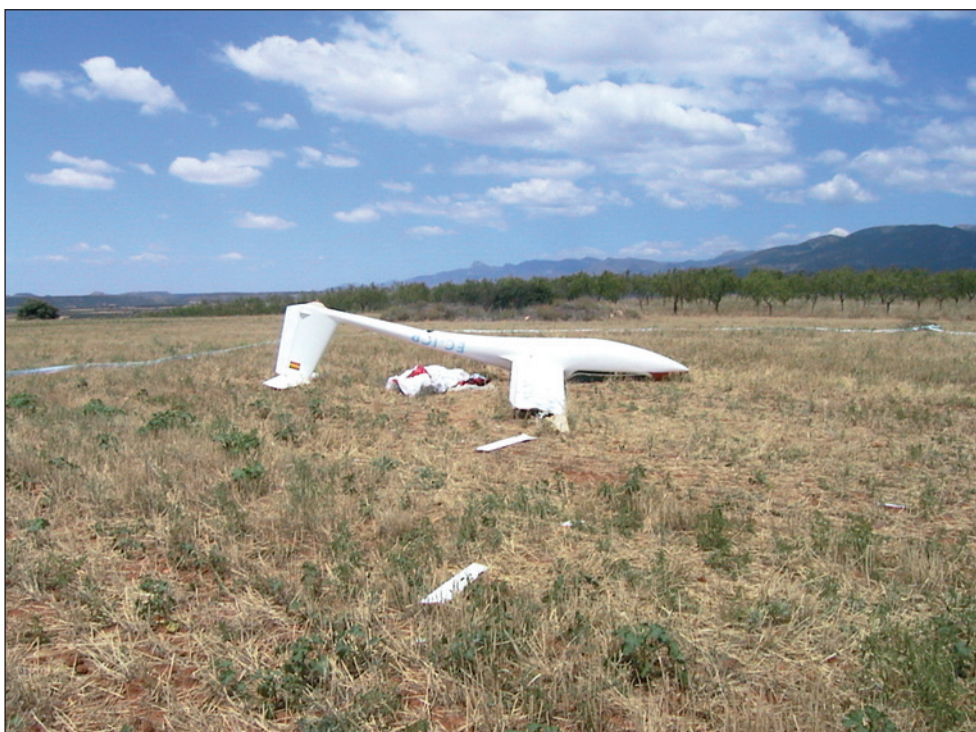
Figura 1. Fotografía del estado de la aeronave

requirieron la atención de los servicios médicos en el lugar del accidente y la hospitalización durante varios días. El avión cayó más al Este del piloto, aproximadamente a 400 m de distancia, y quedó en posición invertida.

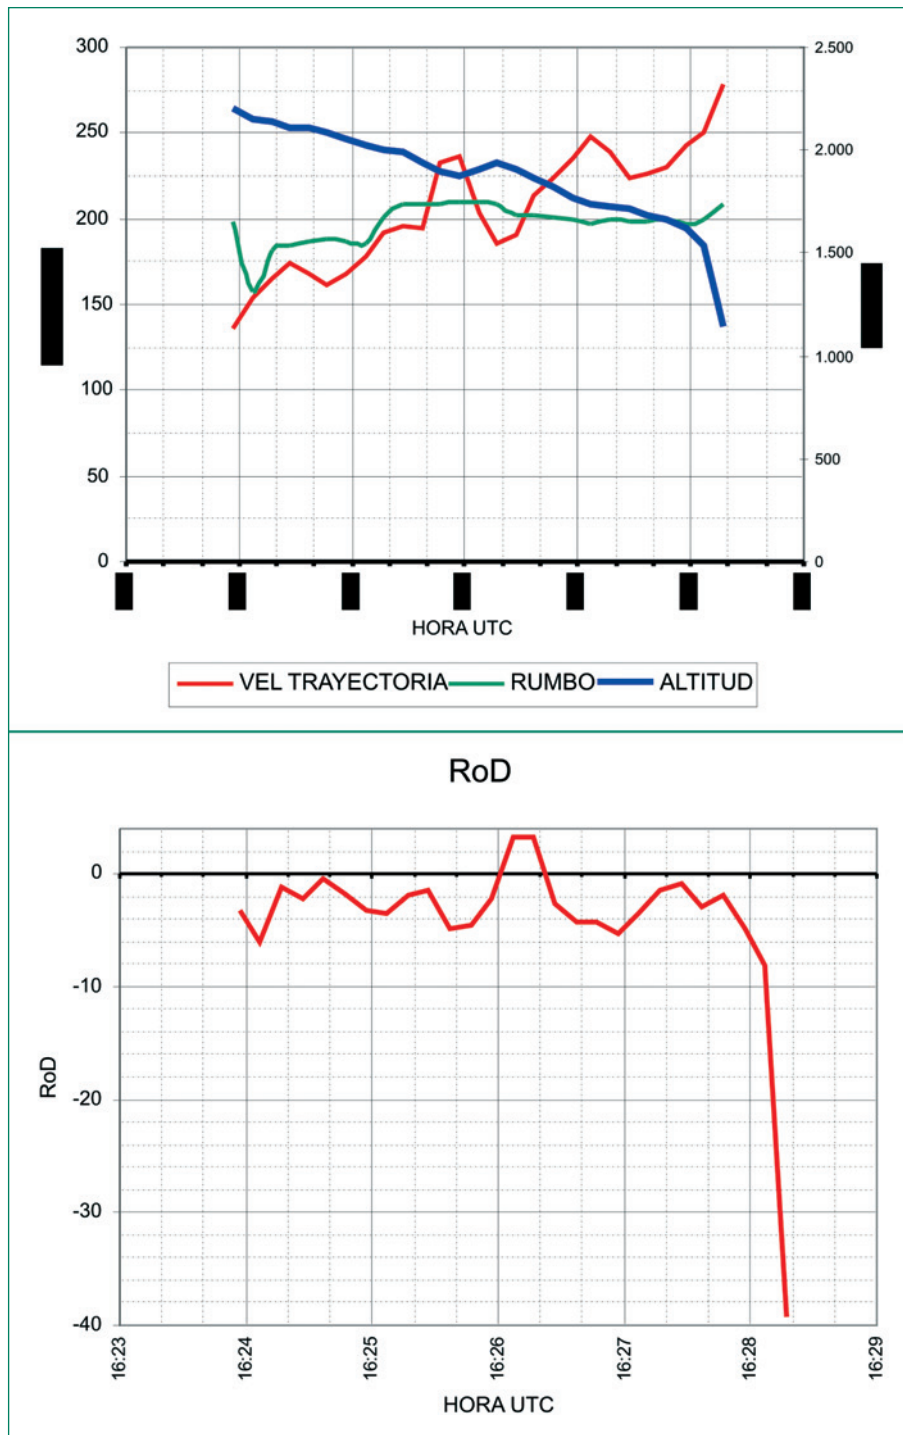
Figura 7. Altitud, velocidad sobre la trayectoria, rumbo y velocidad vertical

Antes de encontrarse con una ráfaga vertical a las 16:26, la velocidad IAS calculada era 230 km/h. En el último instante la velocidad IAS en la trayectoria de picado era superior a 278 km/h.

El último punto se grabó a las 18:28:17 (hora local), cuando la altitud barométrica era de 1.145 m, es decir, unos 525 m sobre el terreno en esos parajes. El ángulo medio de picado, en los 10 últimos segundos, era de 36°. En el penúltimo período de 10 s el ángulo promedio de la trayectoria de picado era de 8°.

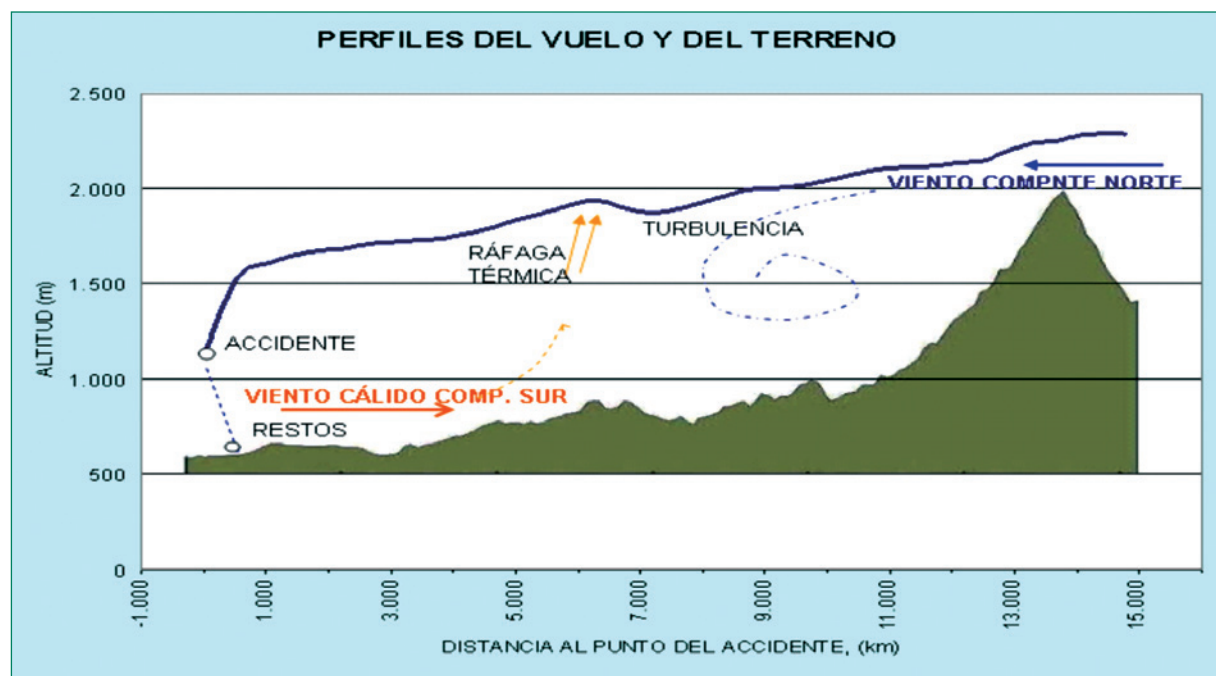
Figura 8. Perfiles del terreno y de la trayectoria final del vuelo
