**RESUMEN DE DATOS**
**LOCALIZACIÓN**

| Lugar | <b>Pista eventual en Isla Mayor (Sevilla)</b> |

| Matrícula | <b>EC-EBQ</b> |
| Tipo y modelo | <b>PIPER PA 36-375 «Bravo»</b> |

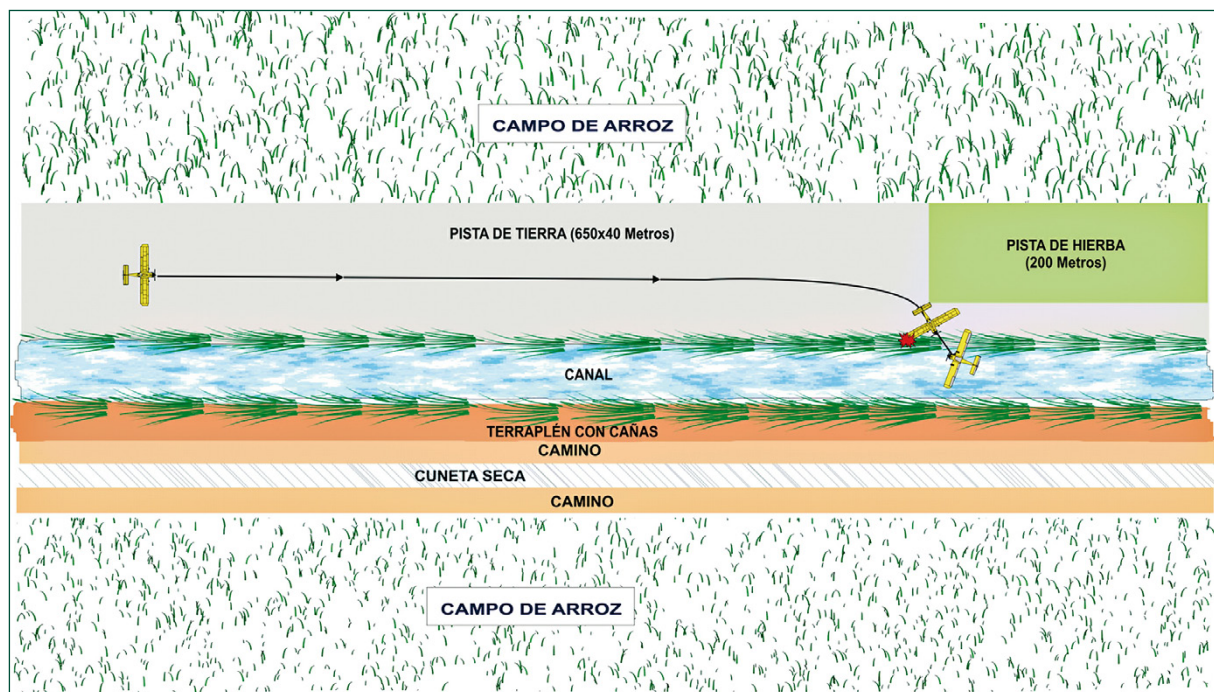
Figura 2. Trayectoria estimada de la aeronave

La información disponible indica que la aeronave rodó bien al principio, levantando la cola casi inmediatamente. Sin embargo, el piloto estima que, al intentar subir, no sintió resistencia en el mando y, por tanto, que no llegó a alcanzar la velocidad de rotación. En estas condiciones, decidió abortar el despegue y frenar, rodando, si era necesario, por el camino de tierra que continúa por la derecha de la zona de pista de tierra compactada (véase trayectoria estimada y croquis de la pista en la figura 2 y apartado 1.1.2).

Como se ve en la figura 2, la pista discurre paralelamente a un canal de riego, de unos 7 m de anchura, sobre el que, finalmente, quedó la aeronave. La parte de tierra compactada continúa, por su lado derecho, en un camino, que es por el que intentó des-

viarse el piloto. La alambrada, situada en la prolongación de la pista y representada en la figura 2, está en un plano inferior a ésta y tiene altura suficiente para rozar con el ala si la aeronave hubiera llegado a ella.

En la figura 2 se representa también la situación del carrizo, con cañas de más de dos metros, con el que rozó la aeronave.

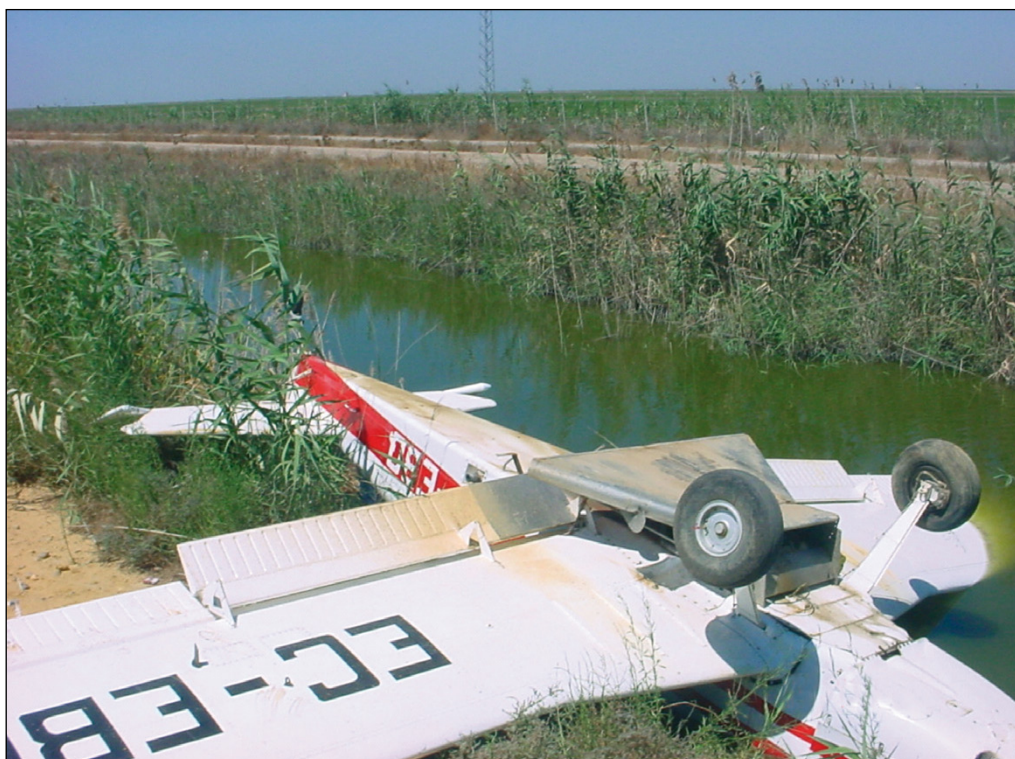
Figura 3. Posición final de la aeronave

La figura 3 muestra con detalle la posición final de los restos de la aeronave. Como se puede observar, los flaps están en su posición totalmente extendidos.

El cálculo de las distancias indicadas se ha realizado en la hipótesis de flaps retraídos, según considera el manual de operaciones del piloto. En el accidente, el piloto estuvo de acuerdo en que el despegue se intentó con flaps extendidos y así se confirma en la figura 3. Según la información recogida de pilotos expertos en este tipo de aeronave, el uso de los flaps, salvo entrenamiento específico, produce, en general, el alargamiento de la carrera de despegue y, por tanto, haría que el despegue, si se conseguía, se realizaría muy cerca del final de la pista compactada.

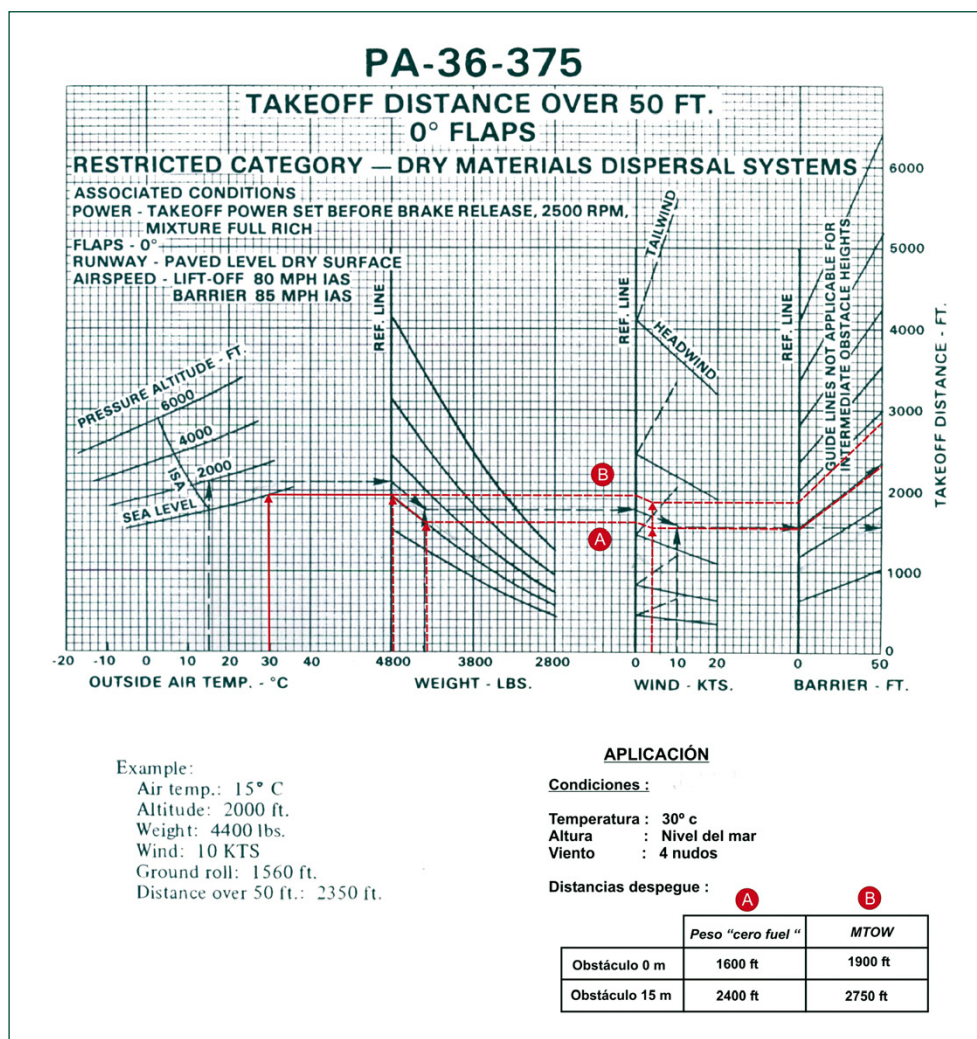
Figura 5. Longitud de la carrera de despegue sin flaps

la contenida en dicho manual. El caso A corresponde al peso «cero fuel» y el caso B, al MTOW. Los valores resultantes, considerando hasta el momento de separación de ruedas del suelo (altura de barrera cero pies, en la figura), son 1.600 ft (490 m) para el primero y 1.900 ft (580 m) para el segundo.

Por tanto, el valor de la carrera de despegue en la operación del accidente estará contenido entre dichos valores y, casi con toda seguridad, más cerca del último, según lo indicado.

Ambos valores son, pues, inferiores a los 650 m de longitud de pista de tierra compactada que tiene la pista de la «Veta de La Palma» y el más probable, correspondiente al MTOW, está a sólo 70 m de este límite.

Como se puede ver, la figura corresponde al caso de flaps retraídos que es el único considerado en el manual de operaciones indicado.
