**RESUMEN DE DATOS**
**LOCALIZACIÓN**

| Lugar | <b>Proximidades del Aeropuerto de Salamanca</b> |

| Matrícula | <b>EC-FSP</b> |
| Tipo y modelo | <b>AEROSPATIALE SOCATA TB-10</b> |

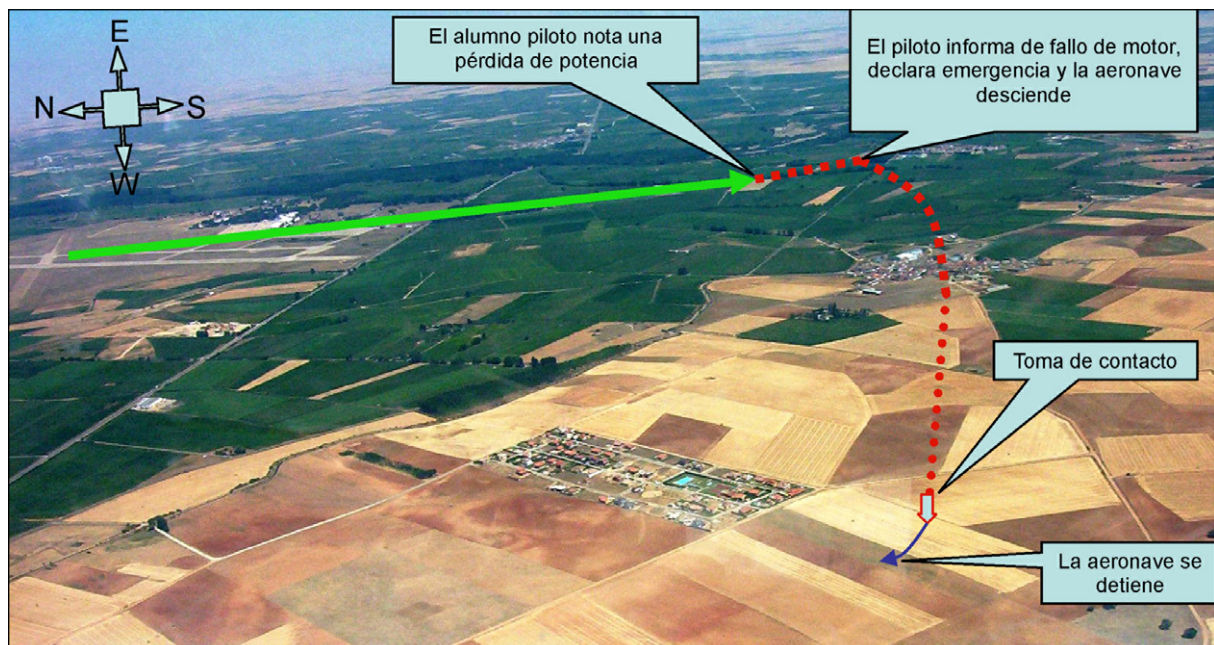
La aeronave recorrió aproximadamente 120 m sobre el campo hasta que se detuvo después de que el tren de morro se colapsase y la hélice golpease el terreno. El piloto, que había aspirado algo de humo que entró en cabina, resultó ileso. Sin embargo, fue trasladado a un centro médico para su examen que no reveló ningún problema. Después del accidente, la escuela de vuelo realizó una fotografía aérea del lugar del accidente (véase Fig. 1).

Figura 1. Foto tomada por personal de la escuela de vuelo después del accidente

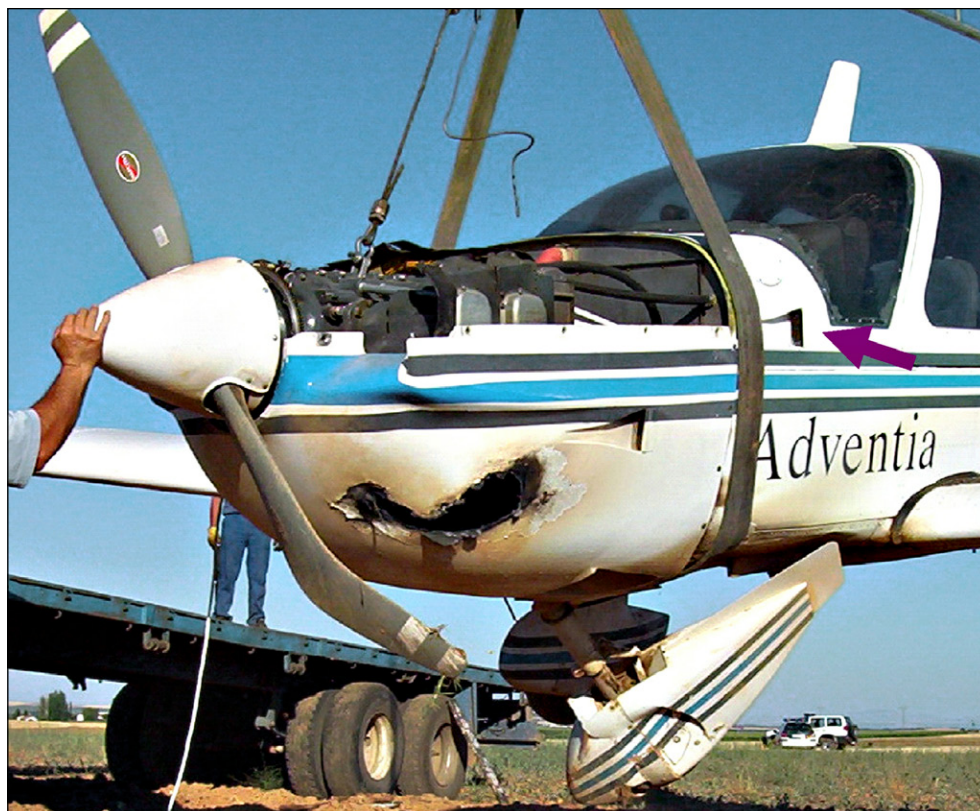
capot del motor había sido perforada debido al fuego o al calor y se había producido un agujero de unos 30 cm de largo. Había restos de humo en el fuselaje. Un mazo de cables eléctricos se había derretido. El mamparo cortafuegos del motor estaba deformado.

La inexistencia de marcas o daños en una de las palas de la hélice indicaba que el motor estaba parado cuando la otra pala, que estaba flexionada hacia atrás, golpeó el terreno (véase Fig. 2).

Figura 2. Se produjeron dos agujeros por calor o fuego en la cubierta del motor. Una pala no está dañada. El camino seguido por el humo hacia la cabina es por la entrada de aire externa (marcado con una flecha)

El desprendimiento del tubo probablemente hizo que gases y humo a elevada temperatura afectaran al capot en una zona no protegida por la manta ignífuga. Esta parte del capot se quemó y después la manta de protección fue también afectada y una parte importante de ella había desaparecido después del accidente (véase Fig. 2).

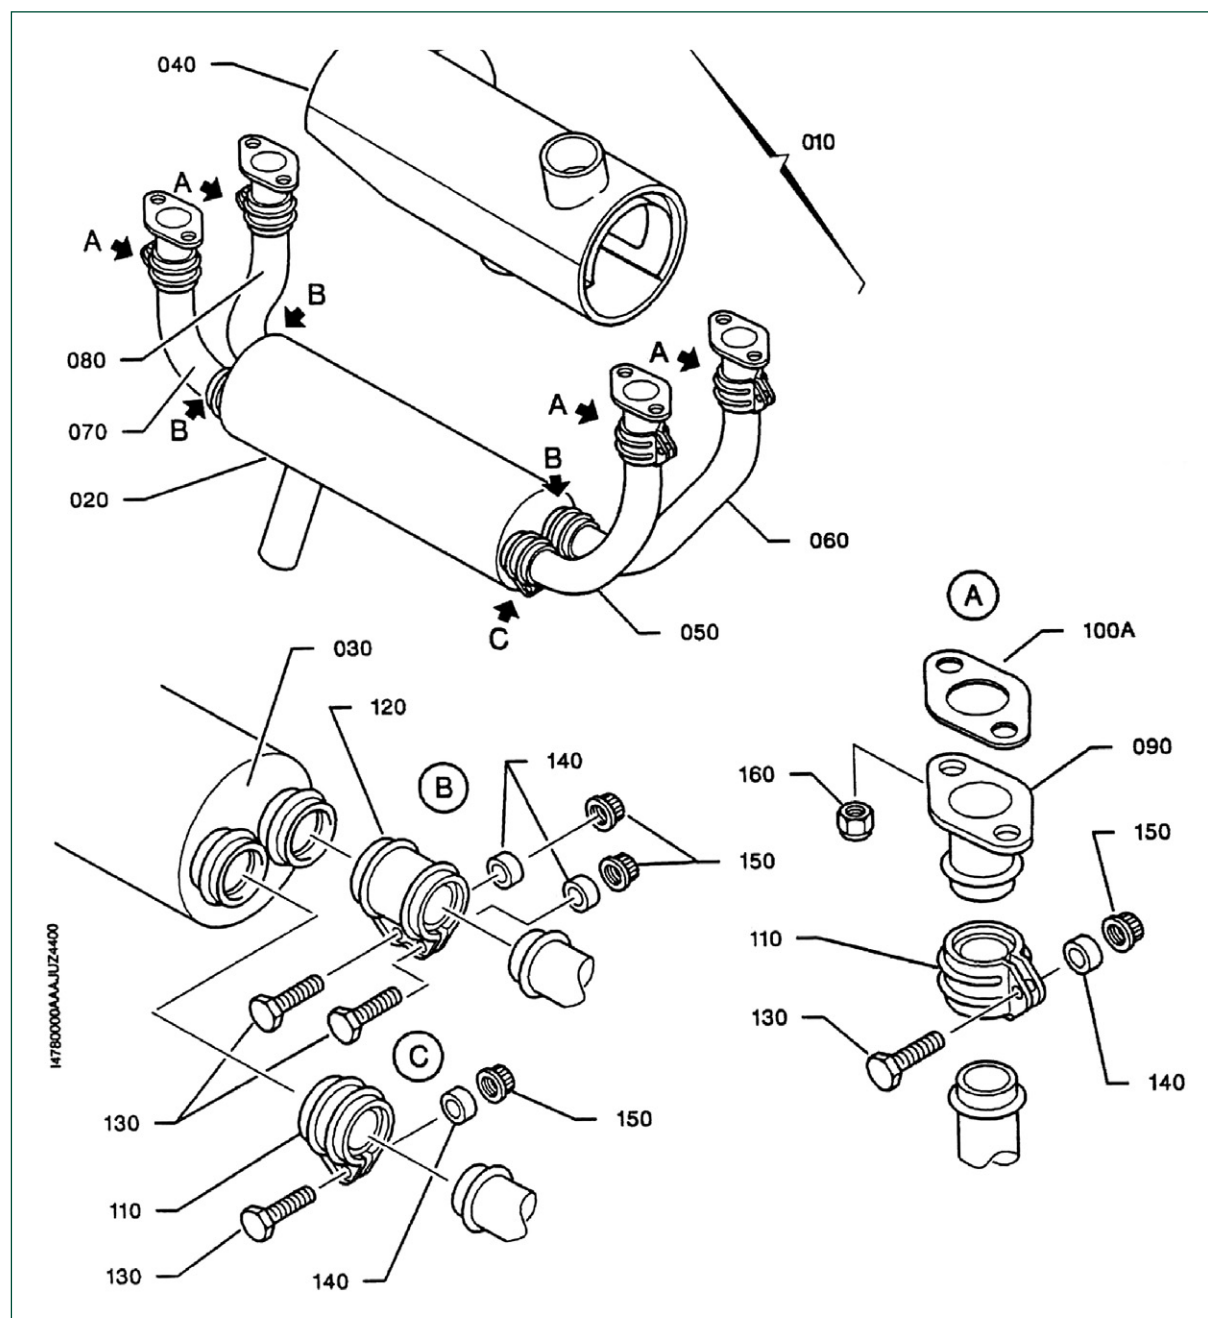
Los gases de escape de los cuatro cilindros del Lycoming O-360-A1AD pasan a través de cuatro conductos (números 050, 060, 070 y 080 de la Fig. 4, válida desde diciembre de 1999 en una configuración posterior a la incorporación del Boletín de Servicio 073) al colector de escape, que es de inconel (aleación basada níquel-cromo-hierro) al tubo de escape (número 020 de la Fig. 4), de donde salen a través de un único tubo que está más cercano al lado derecho del avión. El silencioso (número 040) cubre el montaje. El tubo del colector de escape del cilindro delantero izquierdo

(número 050) se separó durante el accidente (en punto marcado con la letra C en la Fig. 4). La abrazadera correspondiente de acero inoxidable (número 110) tiene solamente un tornillo (número 130 del detalle C) para apretar las orejetas de la abrazadera. Esto es debido a la carencia de espacio. Las otras abrazaderas inferiores (las letras B) tienen dos tornillos para apretar las orejetas (número 130 del detalle B). El tubo de escape que se separó tenía la abrazadera todavía apretada a él después del accidente.

Figura 4. Sistema de escape según el IPC. El conducto o tubo de escape es perpendicular al eje longitudinal del avión. La dirección del vuelo es hacia la izquierda del dibujo

Abrazadera inferior (la pieza suelta): 0,011 in (ítem 050, C de la Fig. 4)  
Abrazadera superior: 0,011 in (ítem 050, A)

Abrazadera inferior: 0,000 in (los extremos estaban en contacto)  
(ítem 060, B)  
Abrazadera superior: 0,069 in (ítem 060, A)

Por lo tanto, el conducto del tubo de escape (el número 030, conducto izquierdo de la Fig. 4) tenía un diámetro por debajo del mínimo especificado. Esta parte había estado en servicio en el avión desde 2001, cuando había sido reparada.

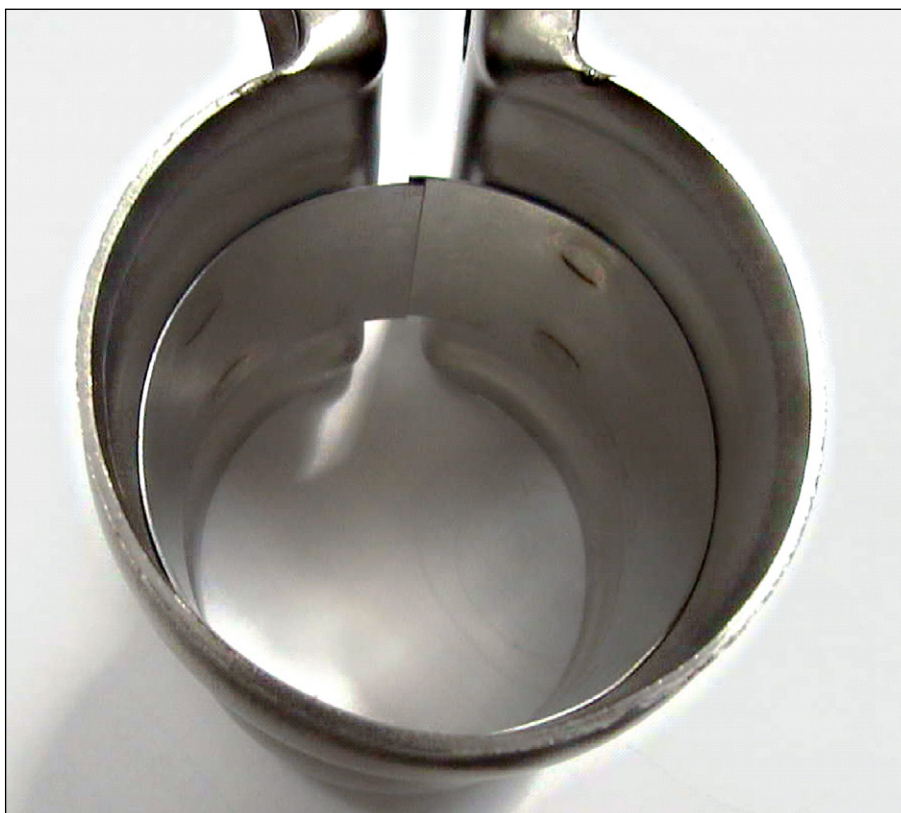
Aparte del boletín de servicio, el manual del mantenimiento se refería al montaje y desmontaje del sistema de escape en el capítulo 78-00-00 (septiembre de 2004). No se proporcionaban valores específicos de los pares de apriete de las abrazaderas inferiores. Había la misma precaución que en el SB para indicar que el contacto entre los extremos de las orejetas no era aceptable. El montaje de abrazaderas nuevas era algo complejo según las instrucciones proporcionadas. Las abrazaderas nuevas tenían una pestaña flexible en su interior que normalmente venían de fábrica con unos 2 mm de solape entre ambos labios, para evitar la deformación durante el ensamblaje (véase la Fig. 5).

**Figura 5.** Cuando se aplica par de apriete a las orejetas de esta nueva abrazadera, el labio derecho de la pestaña flexible interior pasa por encima del labio izquierdo debido al solape inicial y, por tanto, el borde no se deforma durante el proceso de apriete
