**COMISIÓN DE  
INVESTIGACIÓN  
DE ACCIDENTES  
E INCIDENTES DE  
AVIACIÓN CIVIL**

## **Informe técnico A-041/2005**

Accidente ocurrido el día 25  
de julio de 2005, a un  
helicóptero modelo Canadian  
SAFARI, sin matrícula,  
en Cóbreces (Cantabria)

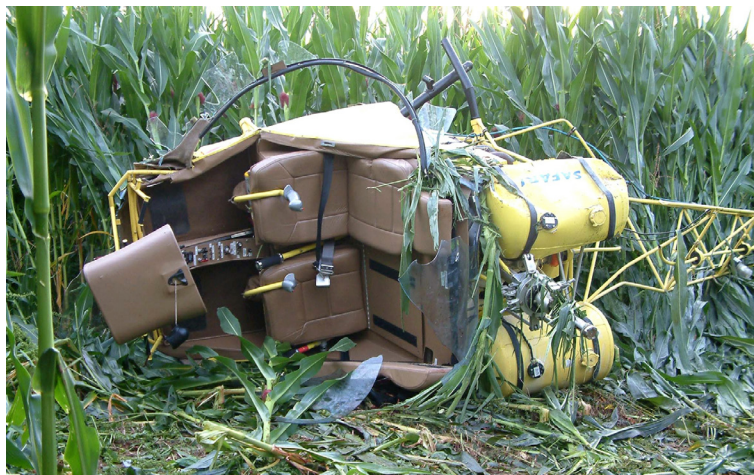
La aeronave cayó sobre un campo de maíz, sin apenas desplazamiento lateral, quedando apoyada en el suelo sobre el lado izquierdo.

Figura 1. Posición final del helicóptero

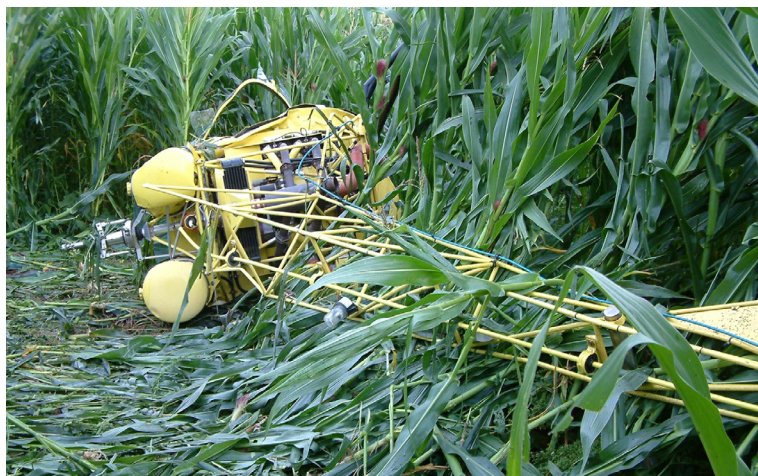
La estructura principal que soporta la cabina y el motor presentaba grandes deformaciones en su parte inferior y en el lado derecho. Los patines resultaron rotos en su parte delantera. El cono de cola, de estructura tubular, presentaba fracturas en uno de los tubos próximo a su punto de unión a la estructura principal y una deformación hacia abajo.

Figura 2. Posición final visto desde la cola

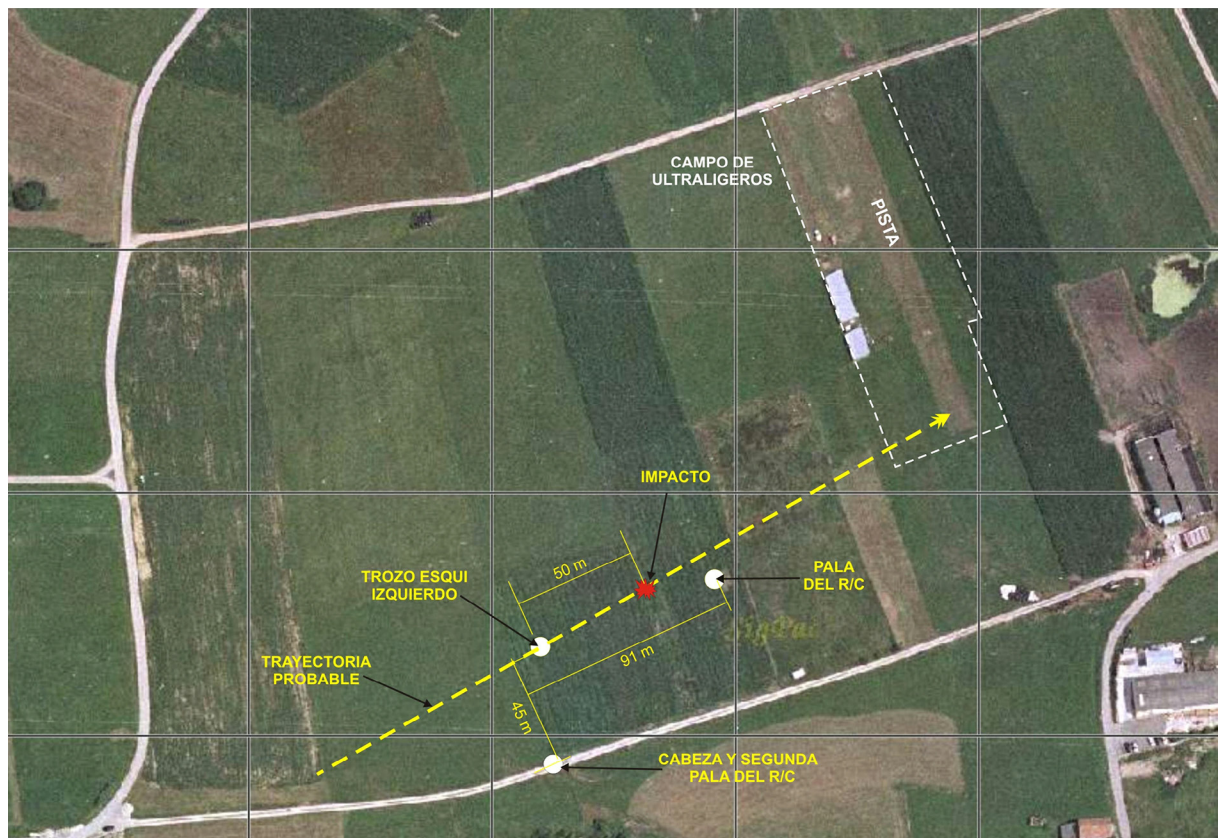
El tercio delantero del esquí izquierdo del helicóptero se hallaba alejado del conjunto principal de los restos y en la proyección de la posible trayectoria recorrida por la aeronave en el aire en los últimos momentos del vuelo (véase figura 4).

Figura 4. Panorámica, trayectoria y dispersión de los restos

1. El conjunto formado por la cabeza del rotor, el eje de unión a la caja de 90° y una de las palas, se hallaba próximo al trozo de esquí relacionado anteriormente. La pala del rotor de cola presentaba un fuerte golpe en el tercio más exterior de la misma.
2. La segunda pala que conformaba el rotor de cola se hallaba en un lugar más avanzado que el helicóptero.

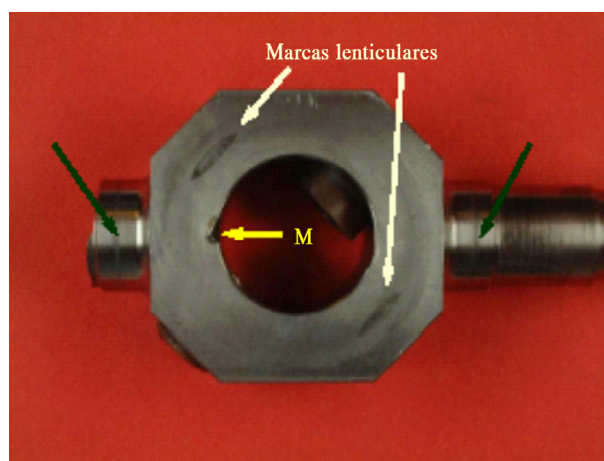
Figura 5. Vista del spindle desde el lado del eje de potencia en el momento del suceso

En el estudio se comprobó que el husillo estaba montado en una posición diferente a la especificada en el procedimiento de montaje suministrado por el fabricante (véase punto 1.18.1). Ello implicaba principalmente que el pasador («delta pin») quedaba orientado en una posición a 90° de la especificada.

La rotura del brazo del husillo fue debida a un proceso de fallo por fatiga, iniciado en un punto situado en el plano de giro del rotor de cola, del lado del borde de ataque de la pala. No se detectaron grietas en la sección equivalente del otro brazo de husillo.

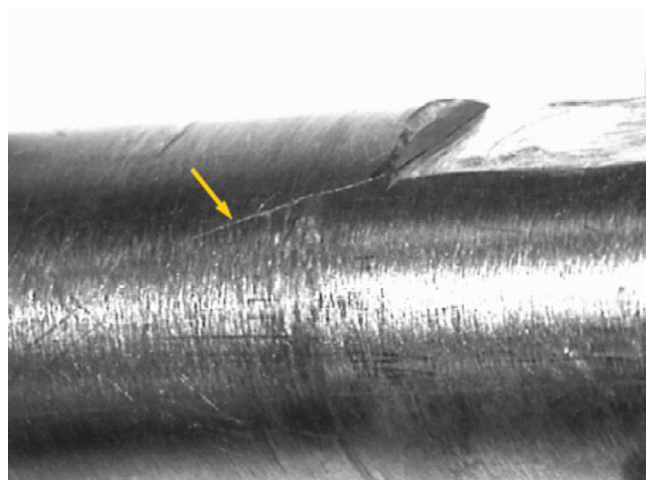
Se encontraron marcas de forma lenticular en una de las caras del husillo, situadas en posiciones simétricas y en una dirección perpendicular al pasador, que existían también en la otra cara del husillo y aparentemente debidas al contacto con los bordes del tope de equilibrado («tail rotor bump/balance») del rotor de cola y originadas por una importante holgura del conjunto.

La rotura del eje de potencia se produjo por sobrecarga instantánea con comportamiento dúctil.

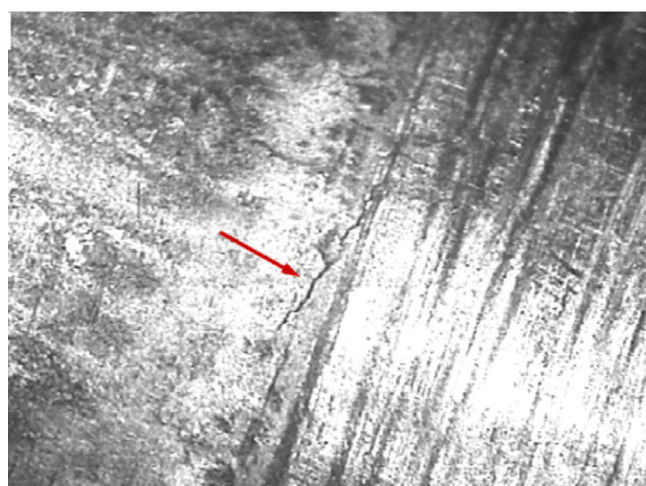
El pasador rompió también como consecuencia de un proceso de fatiga, que se había originado en la superficie exterior a la altura de un rebaje existente y en una posición opuesta a éste. La superficie de fractura no tenía ninguna zona con claros signos de rotura estática final, por lo que parecía corresponder toda ella al proceso de crecimiento de grieta por fatiga.

**Figura 6.** Delta pin mostrando el rebaje y una tercera grieta (foto superior); y la grieta simétrica a la de rotura (foto inferior)

En una posición simétrica al inicio de esta rotura, coincidente con la otra cara del rebaje se advirtió la presencia

de una grieta indicando que en ese punto se había iniciado también un proceso de fatiga análogo al causante del fallo de la pieza.

Se encontró una tercera grieta que partía del fondo del rebaje en el radio de acuerdo de las caras, que parecía relacionada con una pequeña flexión detectada en el pasador y por tanto originada con un proceso de carga distinto al de las otras dos.

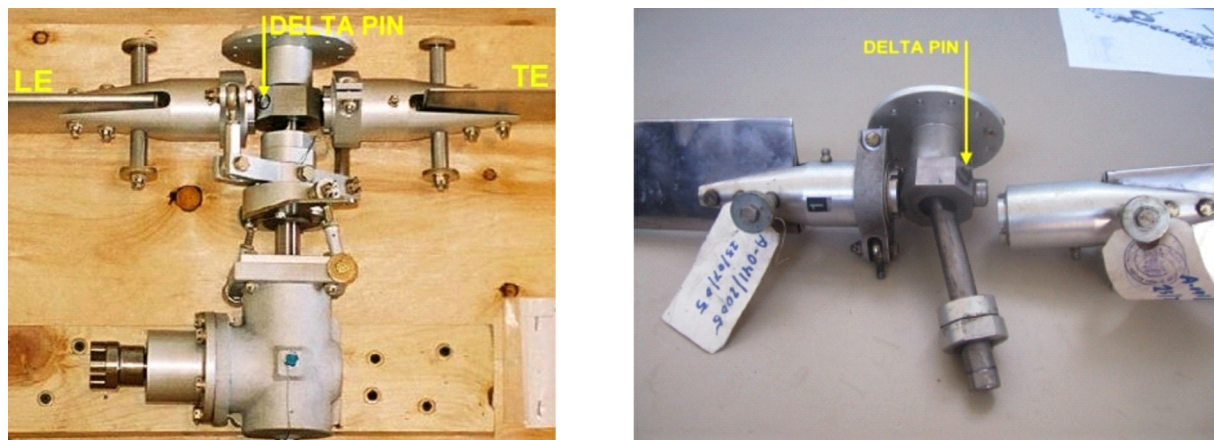
El husillo correspondiente a este helicóptero estaba montado de tal forma que el taladro que aloja el pasador no estaba orientado hacia el borde de ataque de ambas palas (véase figura 7), sino hacia el borde de salida, es decir, orientado en una dirección girada 90° respecto a la indicada por el fabricante en las instrucciones que difunde a través de Internet a sus clientes.

En opinión de CHR, una instalación errónea del husillo incrementará las fuerzas giroscópicas del mismo cuando se apliquen amplios recorridos de pedal o incidan sobre el rotor de cola rachas de viento.

Figura 7. Montaje del spindle de acuerdo con el Compliance Procedure de CHR (foto de la izquierda); y montaje encontrado en el rotor de cola (foto de la derecha)

Las inspecciones y exámenes del husillo y del bulón de unión al eje de potencia tras el accidente revelaron que la disposición de esas piezas en el helicóptero se correspondía con la que aparecía en un plano de despiece de la cabeza del rotor de cola que forma parte de la documentación del fabricante. Esa información difería de la que el propio fabricante aportó durante la investigación a través de unas instrucciones de montaje<sup>3</sup> del conjunto del rotor de cola. En concreto, la instalación del husillo en ambas referencias varía un ángulo de 180° según su eje longitudinal respecto a la posición relativa de las palas. En la práctica, el diseño de la pieza permite su montaje indistintamente en ambas posiciones, no existiendo ninguna indicación en las instrucciones de montaje que permita discernir cuál de las posiciones es la correcta. De las dos posibles, la configuración que presentaba este elemento en la aeronave accidentada no era la adecuada, según confirmó el fabricante. En esas condiciones podrían incrementarse las fuerzas sobre el bulón de fijación y el husillo respecto a las previstas en el diseño al aplicar amplios recorridos del pedal o cuando incidieran sobre el rotor de cola rachas de viento.

Por otro lado, y con objeto de evitar futuros errores en el montaje del husillo (tail rotor spindle) el fabricante va a grabar la propia pieza indicando qué cara se coloca en la zona exterior.

La posibilidad de un montaje erróneo del husillo debería poder evitarse claramente y en ese sentido el fabricante ha manifestado que tiene previsto grabar dicho husillo indicando que cara del mismo se coloca en la parte exterior, por lo que se estima que las medidas adoptadas por el fabricante son suficientes para evitar montajes erróneos en el futuro.
