## RESUMEN DE DATOS

| Lugar | Lobios (Ourense) |

| Matrícula | LV-ALN |
| Tipo y modelo | EUROCOPTER AS 350 B3 «Ecureuil» |

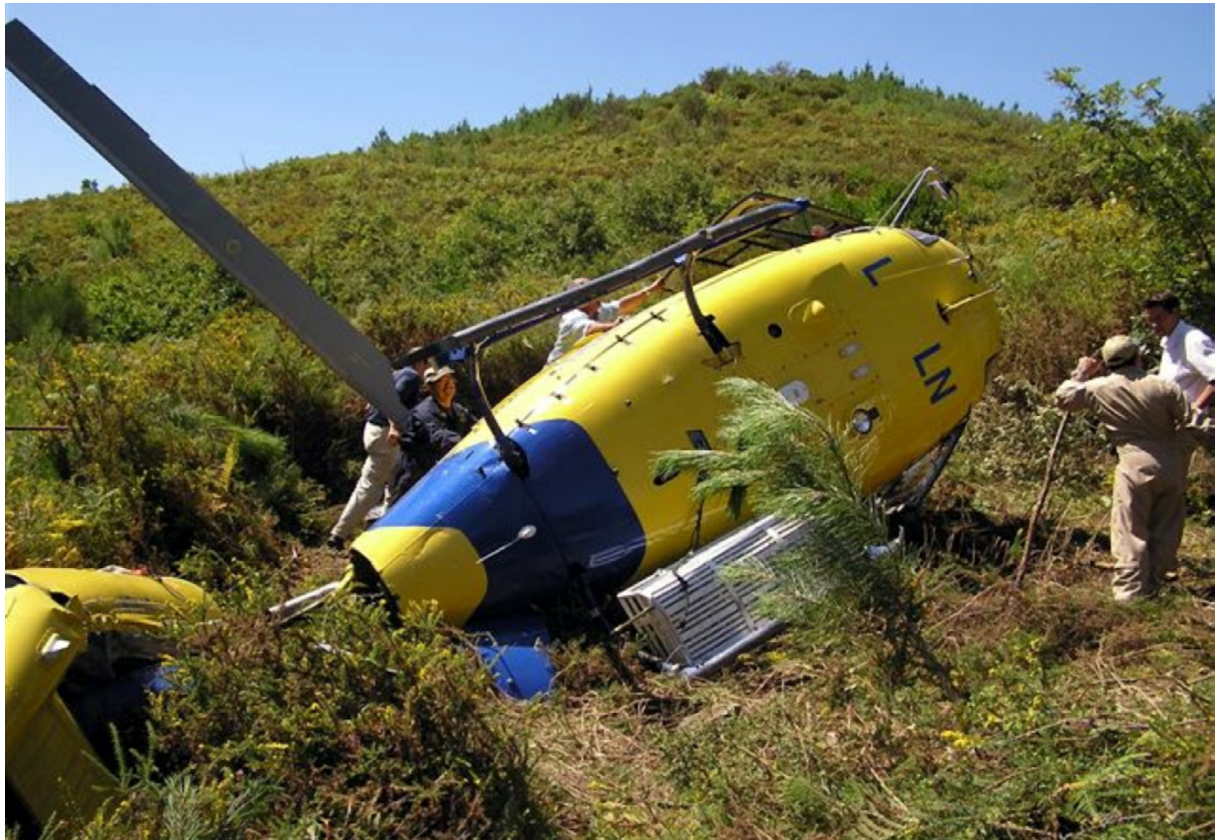
Foto 1. Estado del helicóptero después del suceso

El contacto con el suelo se produjo en primer lugar con el patín de cola y el patín derecho. Una de las palas del rotor principal seccionó parte del cono de cola y el helicóptero volcó hacia la izquierda. No se produjo incendio después del impacto.

Los daños sufridos por la aeronave fueron importantes en fuselaje, tren de aterrizaje y componentes dinámicos: rotores principal y de cola y transmisiones.

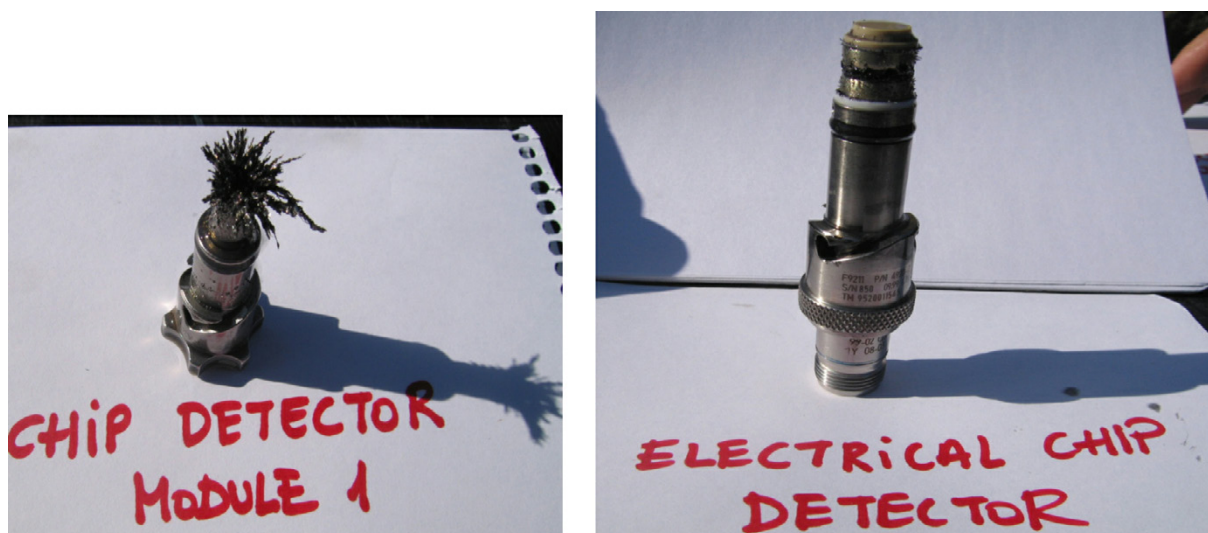
En la inspección se observó que el tapón magnético («Magnetic Plug») del Módulo 01 presentaba gran cantidad de partículas que lo obstruían y en el eléctrico («Electrical magnetic Plug») sólo había algunas partículas.

Foto 2. Partículas de los detectores («chip detectors»)

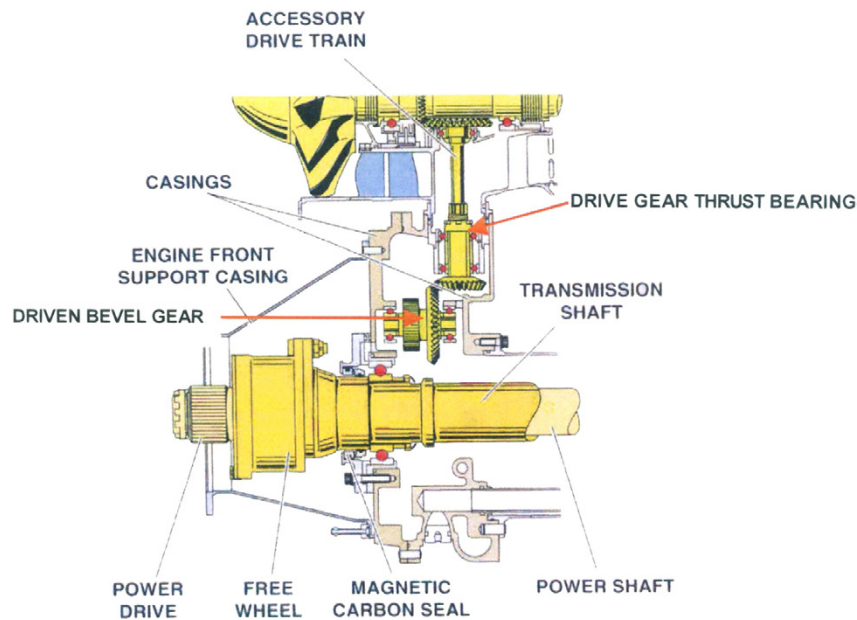
En la apertura del motor se encontró en el Módulo M01 la rotura del engranaje cónico («driven bevel gear») (véase figura 3), que transmite potencia del generador de gas a la caja de accesorios y dañado su par, el piñón de 23 dientes («accessory drive bevel gear thrust»). De otra parte se encontró muy dañado el cojinete del eje de ese piñón («Drive gear upper thrust bearing») (véase figura 3). El eje estaba descamado, con desprendimiento de material y mostraba una excesiva holgura axial, bastante mayor que la prevista. El desacoplamiento entre el generador de gas y la caja de accesorios habría provocado la parada del motor en vuelo al quedar interrumpido el funcionamiento de la bomba de combustible.

La rotura del anillo dentado del engranaje de 41 dientes resultaba de la fatiga que se inició y propagó radialmente en el borde y el fondo del diente, en el lado de menor diámetro.

Figura 3. Detalle del Módulo 01

La origen de esta rotura estuvo en el deterioro del cojinete del eje del piñón superior («Drive gear upper thrust bearing») que permitió un gradual incremento del juego axial, generando un desplazamiento del contacto entre los dientes de los engranajes y produciendo unos momentos secundarios de flexión en ellos. Esta sobrecarga cíclica en la zona de contacto del engranaje causó el inicio de grietas en la base de estos dientes. Las grietas se propagaron hasta los bordes y completaron la rotura completa del engranaje.

Se recomienda al fabricante del motor, Turbomeca, que revise la necesidad de modificar el diseño, fabricación o montaje del conjunto de eje de entrada de potencia a la caja de accesorios del motor modelo Arriel 2B.

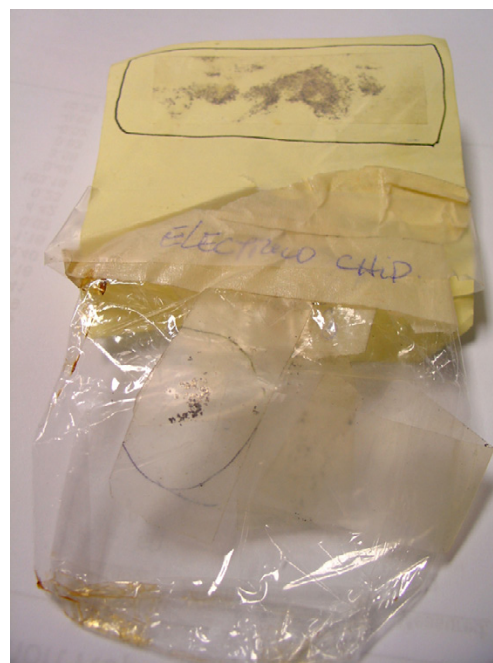
El aspecto que presentaban las partículas que se recogieron del tapón magnético del módulo M01 tras los avisos en vuelo ocurridos los días 7 y 15 de agosto, previos al accidente, hubiera requerido la interrupción de las operaciones del helicóptero de acuerdo con las instrucciones de los manuales de vuelo y de mantenimiento. Se trataba de partículas metálicas magnéticas brillantes que podían haber sido reconocidas sin necesidad de análisis detallado en laboratorio.

Foto 3. Partículas metálicas recogidas el 07-08-2005
