**COMISIÓN DE  
INVESTIGACIÓN  
DE ACCIDENTES  
E INCIDENTES DE  
AVIACIÓN CIVIL**

## **Informe técnico A-052/2005**

Accidente ocurrido el día  
4 de septiembre de 2005,  
a la aeronave PZL M18A,  
matrícula EC-GAB, en el  
término municipal de  
Requena (Valencia)

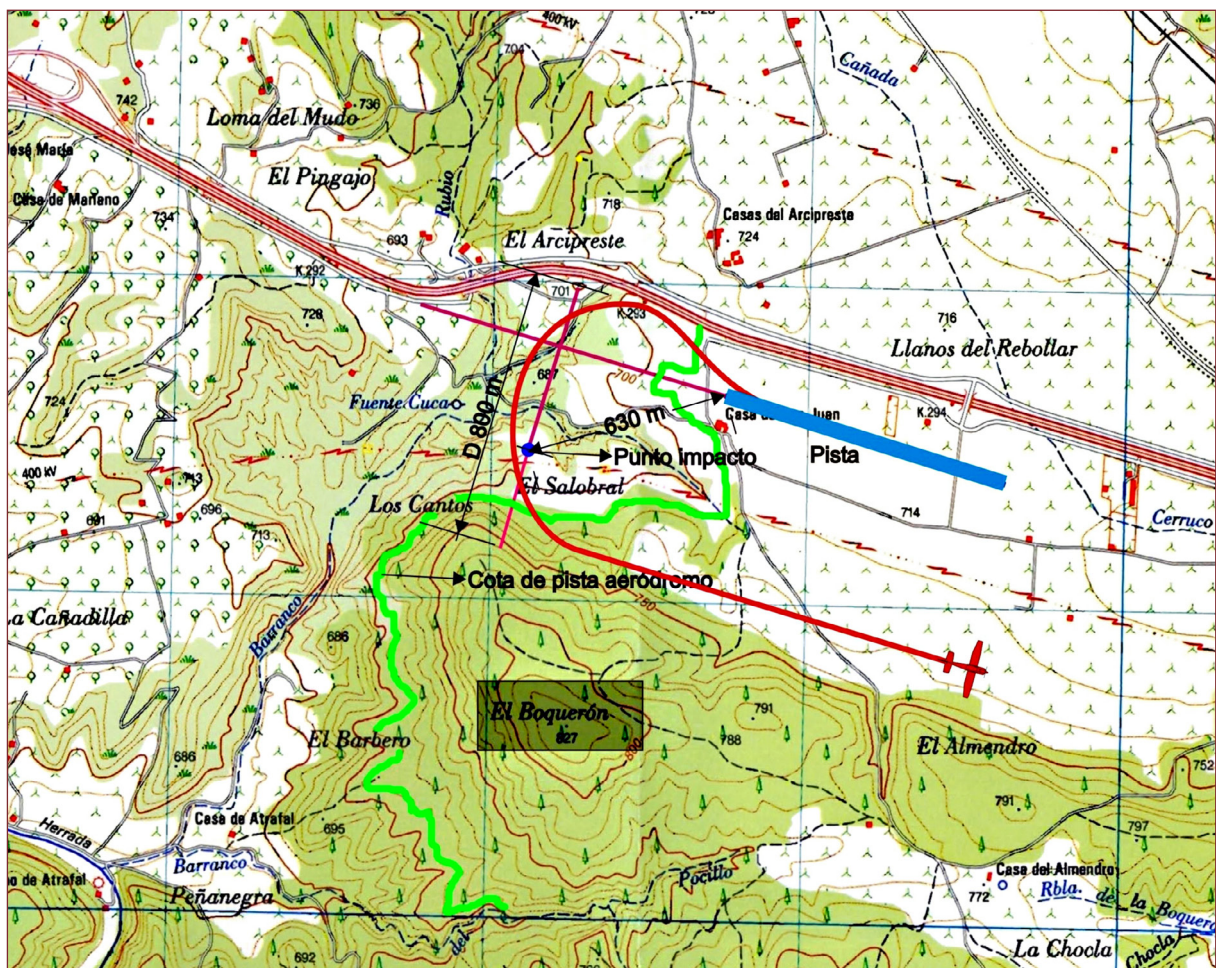
El compañero que formaba grupo con el piloto accidentado declaró que despegó por la pista 30 y que, después de abrirse un poco hacia la derecha, realizó un viraje de 180° para posicionarse en el rumbo operacional hacia el lugar del incendio forestal. La trayectoria que siguió fue la del diagrama siguiente:

Una vez completado el viraje de 180° observó cómo la aeronave EC-GAB se iba al aire en su carrera de despegue perdiéndole de vista al pasar a su lado. Cuando intentó comunicar en frecuencia radio VHF con la otra aeronave, no recibió respuesta. Al cabo de un corto periodo de tiempo intentando establecer comunicación infructuosamente, regresó a base comprobando que la aeronave de su compañero se encontraba en el suelo.

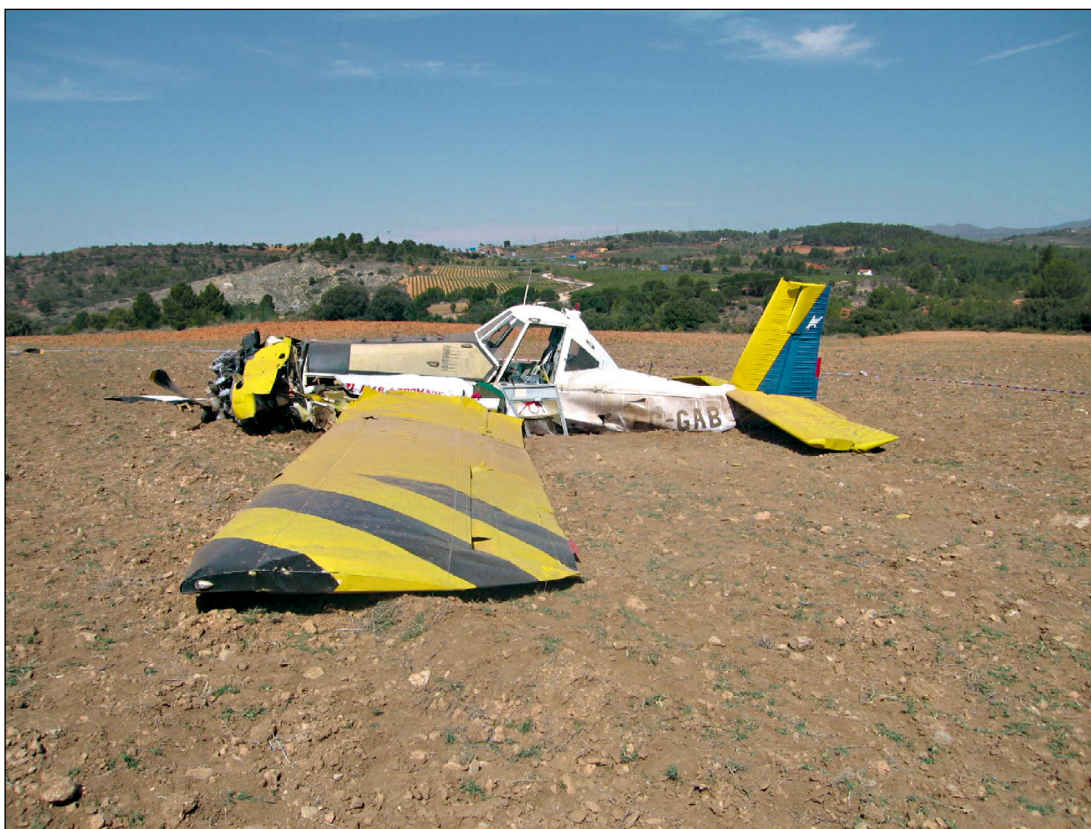
### **Restos de la aeronave**

Solo la pala n.º 4 de la hélice permaneció unida al buje. La pala n.º 3 fue despedida en el impacto a 19 m a la derecha del conjunto principal fracturada por la sección de la raíz. Las otras dos palas, también fracturadas por la raíz, se enterraron en el impacto.

El desmontaje de la hélice del conjunto motor evidenció la rotura de la bieleta de cambio de paso de la pala n.º 1, así como la rotura de algunos de los cojinetes axiales del conjunto. Las marcas de calaje de las palas se encontraron desalineadas en tres de las cuatro palas, a excepción de la pala n.º 4, que fue la única que no fue seccionada en el impacto contra el terreno.

Las deformaciones de las palas y las mismas roturas de ellas evidencian que las hélices estaban girando y con potencia.
