**COMISIÓN DE  
INVESTIGACIÓN  
DE ACCIDENTES  
E INCIDENTES DE  
AVIACIÓN CIVIL**

## **Informe técnico A-054/2005**

Accidente ocurrido el 10 de  
septiembre de 2005, a la  
aeronave PIPER PA-28-161,  
matrícula EC-FGO, en las  
proximidades del Aeródromo  
de Fuentemilanos  
(Segovia – España)

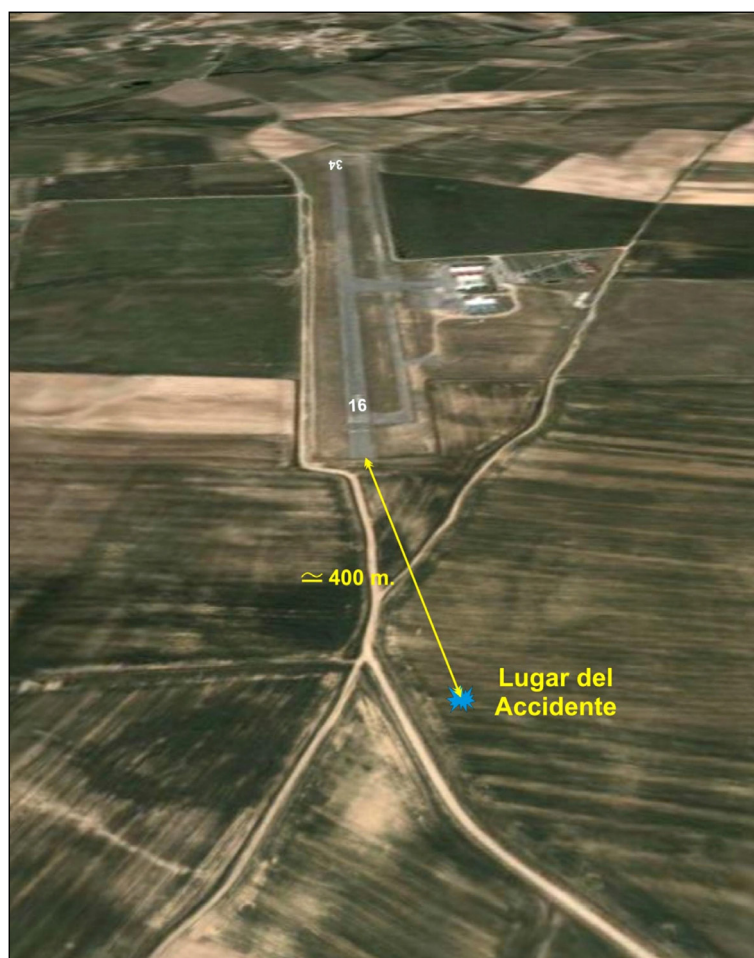
Figura 1.1. Vista aérea del lugar del accidente

La aeronave inició el ascenso con un viraje suave a la izquierda y, poco después viró a la derecha con intención de volver al aeródromo. Prácticamente a la salida del viraje, sin altura suficiente para llegar al campo, la aeronave aterrizó bruscamente en un terreno arado recientemente, deteniéndose a unos 400 metros de distancia del umbral de la pista 16 del aeródromo y 50 metros a la derecha de la prolongación de su eje.

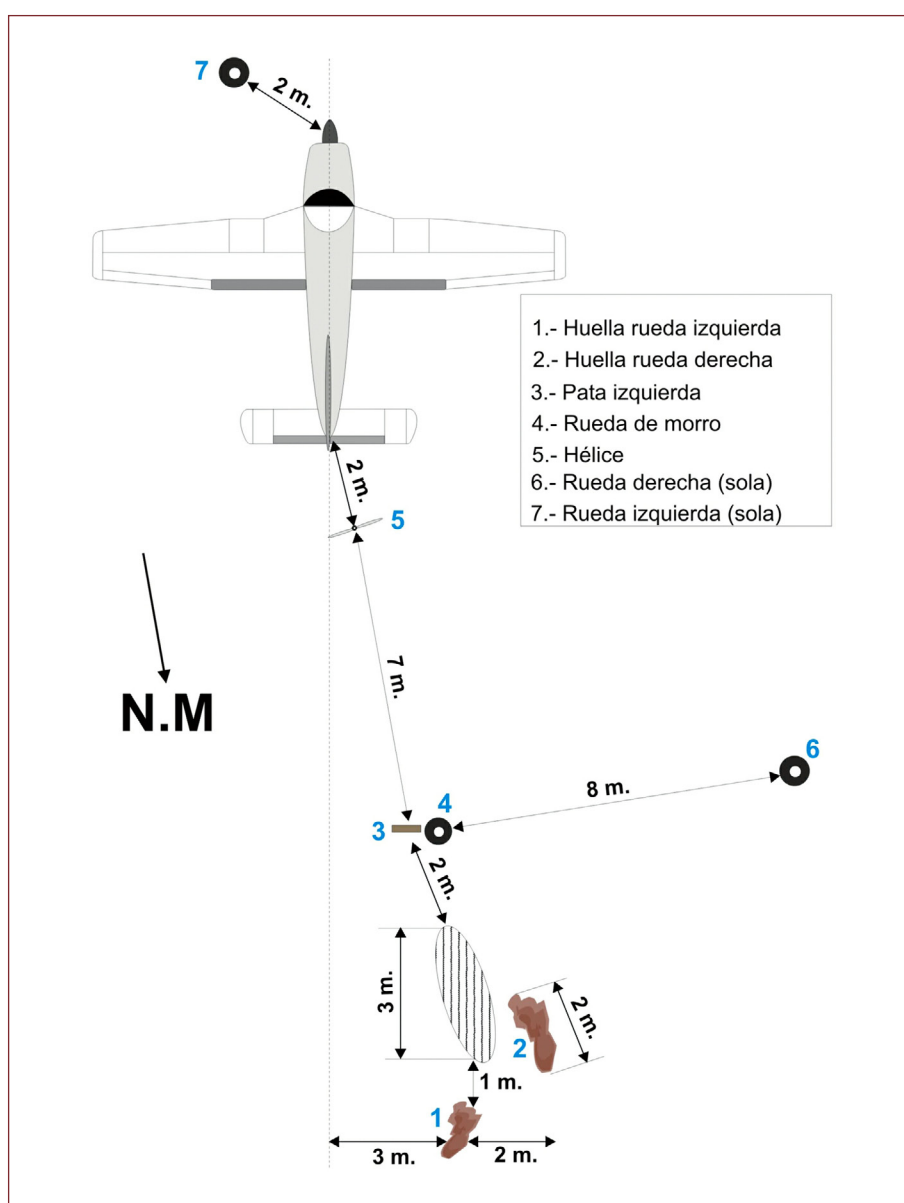
Figura 1.12.1. Croquis de dispersión de restos

La aeronave entró en contacto con el terreno con las alas prácticamente niveladas, con un rumbo próximo al de la pista 16, en actitud de aterrizaje y con un elevado régimen de descenso.

Inicialmente tocó el suelo con el tren de aterrizaje principal, primero con la pata izquierda, de la que se desprendieron la rueda y la propia pata, e inmediatamente después con la derecha, de la que se desprendió la rueda. Enseguida tocó con la pata de morro, de la que se desprendió la rueda y quedó plegada hacia atrás, y con la parte inferior del fuselaje; la hélice entró en contacto con el terreno y se desprendió.

A continuación, la aeronave se desplazó sobre el terreno, apoyada exclusivamente en el muñón de la pata derecha del tren de aterrizaje principal, hasta detenerse, prácticamente sin arrastre y con un giro a la derecha, poco más de 15 m más adelante. En este punto se desprendió el muñón de la pata derecha del tren de aterrizaje principal, que quedó debajo del ala.

Los restos principales de la aeronave quedaron orientados con un rumbo aproximado de 190°.

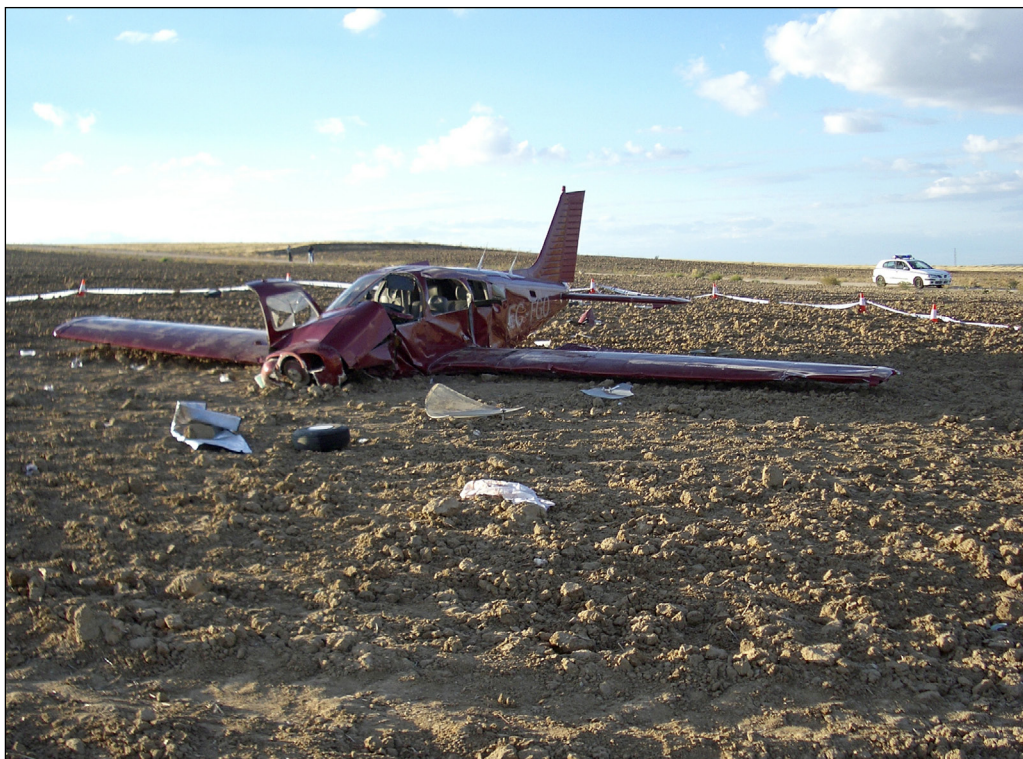
Figura 1.16.1. Vista general de los restos de la aeronave

Se identificaron todos los restos sobre el terreno, comprobando que estaban todos los elementos de la aeronave, es decir, que antes del impacto con el terreno la aeronave mantenía su integridad.

De los elementos del tren de aterrizaje, se habían desprendido las tres ruedas y las dos patas del tren principal, y la pata de morro había quedado plegada hacia atrás. Se comprobó que las características de las diferentes deformaciones roturas eran coherentes con las características del impacto que había sufrido la aeronave con el terreno y que las roturas no presentaban indicios de daños previos en el material de que habían sido fabricados los distintos elementos.

La hélice se había separado del motor por rotura de los tornillos que la unían al plato del cigüeñal del motor. Sus palas presentaban deformaciones y marcas características de haber entrado en contacto con el terreno con potencia aplicada.

El ala izquierda presentaba fuertes deformaciones e impactos, sobre todo en el borde de ataque; no se apreciaron fugas en el depósito de combustible, que se encontró, aproximadamente, lleno hasta un 50% de su capacidad.

El ala derecha presentaba una rotura por una sección próxima a su unión al fuselaje y un pliegue a la altura del tapón de llenado del depósito de combustible de ese lado. Hacia el interior de dicho pliegue, había sufrido impactos en el borde de ataque, mientras que no los había sufrido hacia la punta; por la sección que se había plegado y en el borde de ataque, perdía combustible el depósito de ese lado, que se encontró prácticamente vacío.

El motor presentaba un fuerte impacto en su parte inferior, con rotura y desprendimiento de distintos accesorios; su bancada estaba totalmente deformada. Se comprobó que había combustible en los conductos que llegaban a él.
