## Informe técnico A-058/2005

Accidente ocurrido el día  
27 de septiembre de 2005,  
a la aeronave Piper PA36-375,  
«Brave», matrícula EC-EYO,  
en el transcurso de una tarea  
agrícola de fumigación, en  
Puerta del Segura (Jaén)

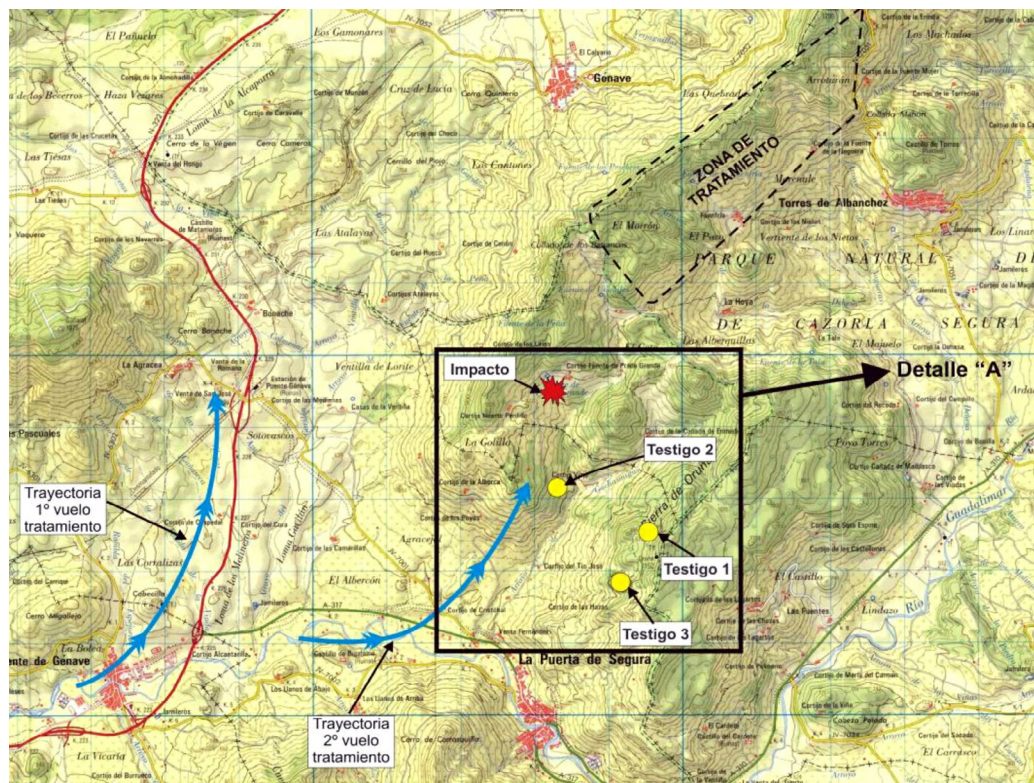
Figura 1. Mapa de situación

El día 27, el piloto realizó un primer vuelo de no más de 10 minutos sobre la vertical de la pista de Beas, cargado únicamente con agua para la comprobación por parte del técnico de la aplicación correcta del tratamiento. Posteriormente, realizó un primer vuelo de trabajo accediendo a la zona de tratamiento a través del valle por el que discurre la N-322. La carga era de 500 l y la duración aproximada fue de alrededor de treinta minutos. A continuación y tras la recarga correspondiente, también de 500 l, inició el tercer vuelo de la mañana, accediendo a la zona de tratamiento por un valle diferente al anterior, situado más al oeste. Transcurridos en torno a los diez minutos, la aeronave tras adentrarse en el valle a una altura anormalmente baja, realizó al final del mismo dos virajes, uno a derecha y otro a izquierdas y se precipitó contra el suelo (ver figura 1).

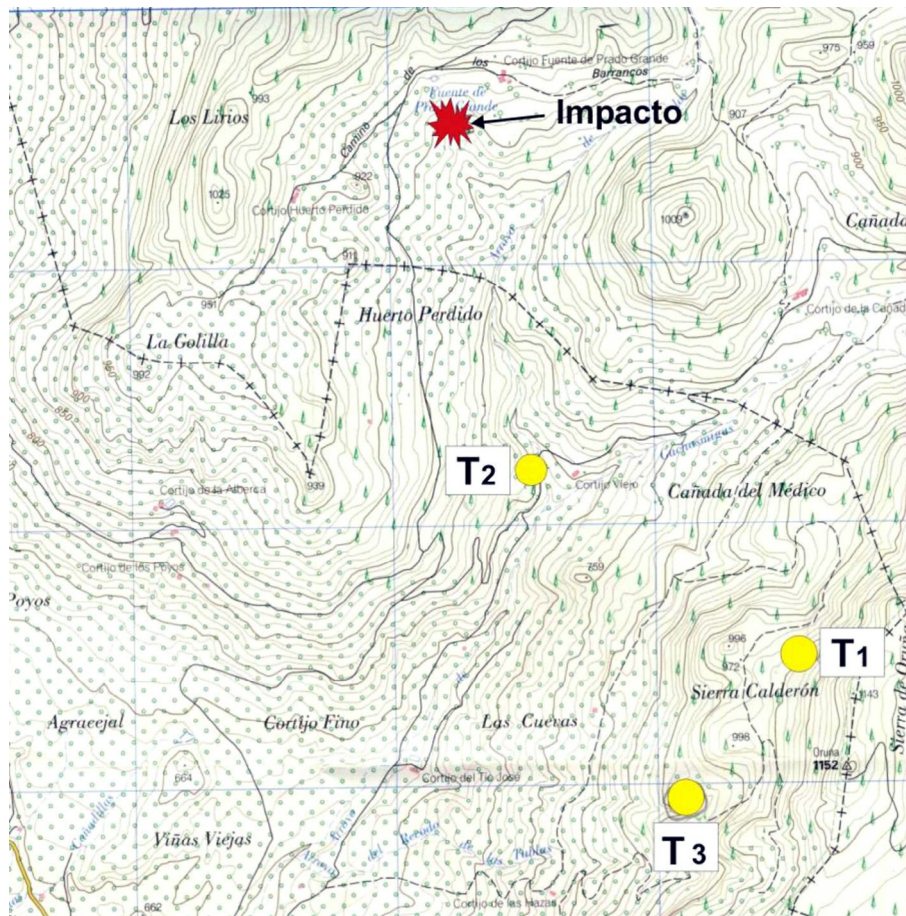
Figura 2. Situación de los testigos (escala 1:25.000)

Se pudo contactar con 4 testigos situados en tres localizaciones diferentes. Los testigos tres y cuatro se encontraban en el mismo lugar, y su testimonio es único, por lo que ambos se van a denominar testigo n.º 3 (ver figura 2).
