**RESUMEN DE DATOS**

| Lugar | <b>Talayuela (Cáceres)</b> |

| Matrícula | <b>D-ELFH</b> |
| Tipo y modelo | <b>CESSNA 172 E</b> |

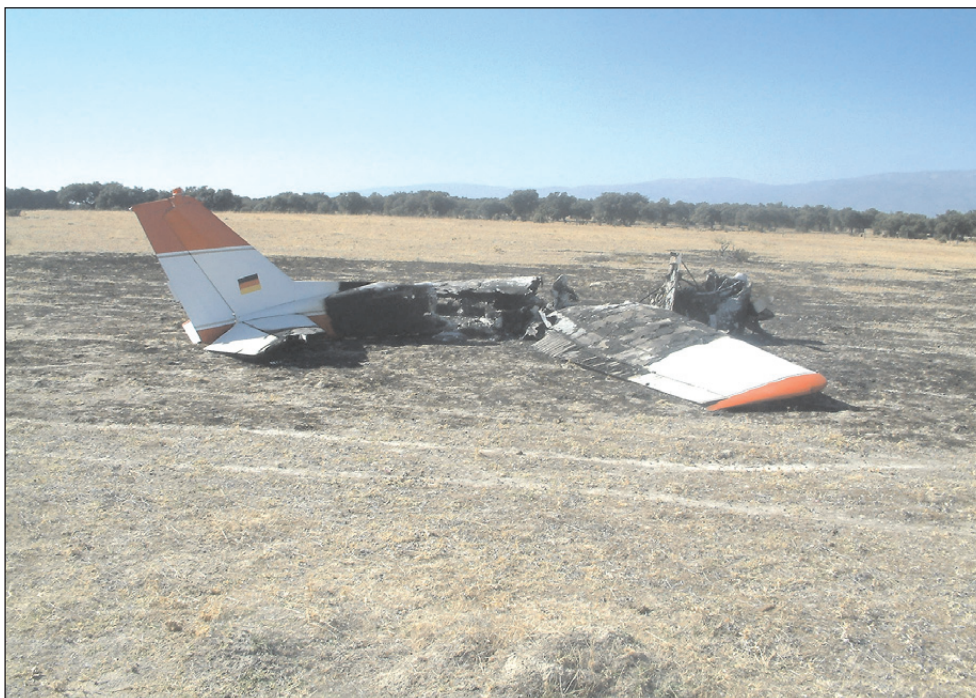
La aeronave partió del Aeropuerto de Cuatro Vientos para hacer un vuelo local de 1:45 h. A las 12:45 h local, cuando sobrevolaba Talayuela (Cáceres) se produjo una parada de motor y el piloto realizó un aterrizaje de emergencia en un descampado. Tanto él como el acompañante salieron ilesos y nada más abandonar la aeronave ésta se incendió y quedó calcinada casi en su totalidad (véase Foto 1).

Foto 1. Vista general de la aeronave

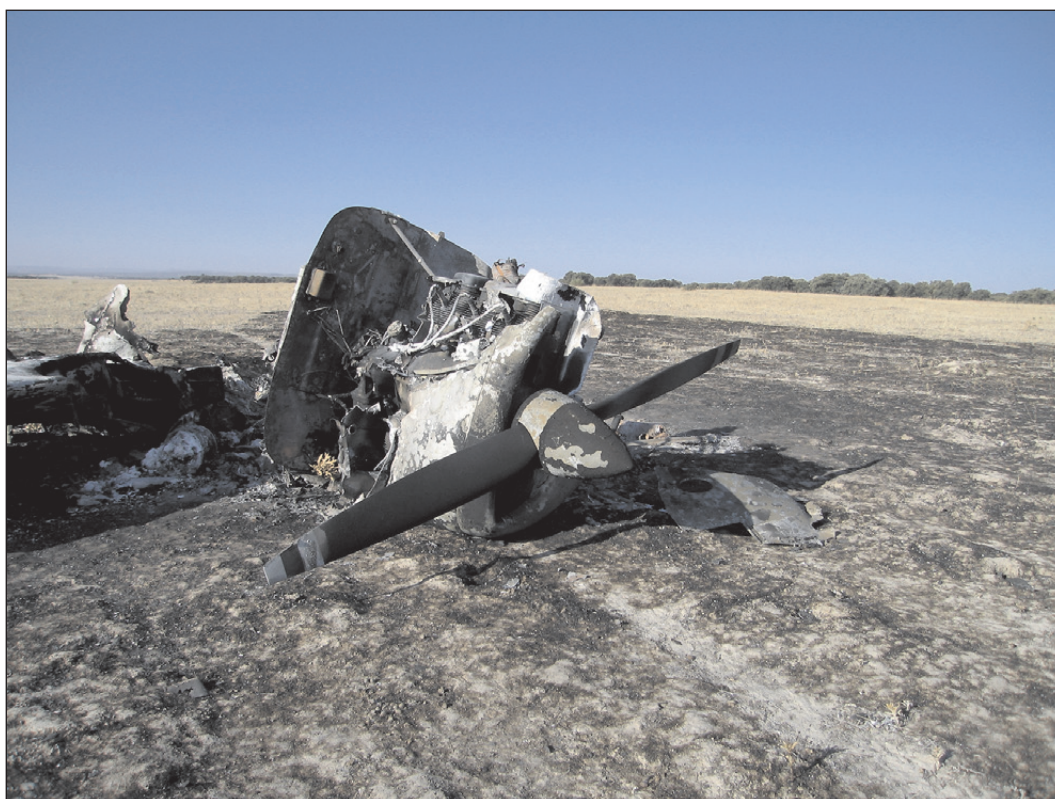
tera con la provincia de Toledo. En el recorrido de aterrizaje en tierra el avión rodó aproximadamente 110 m a lo largo de un camino que formaba 30° con el norte y luego viró a la izquierda recorriendo otros 60 m hacia el N quedando detenido y orientado en dirección 350° N. Una vez detenido se incendió, quedando destruida la cabina y el resto del fuselaje hasta la cola, la cual no ardió. Ambos planos estaban quemados desde el encastre hasta el 60% de su envergadura, resultando calcinados los flaps, pero no los alerones. El motor estuvo sometido a altas temperaturas pero no llegó a arder. La hélice también estaba dañada por las elevadas temperaturas a las que estuvo sometida, pero no tenía señales de haber recibido ningún impacto y no estaba doblada.

Foto 2. Vista general del motor y la hélice

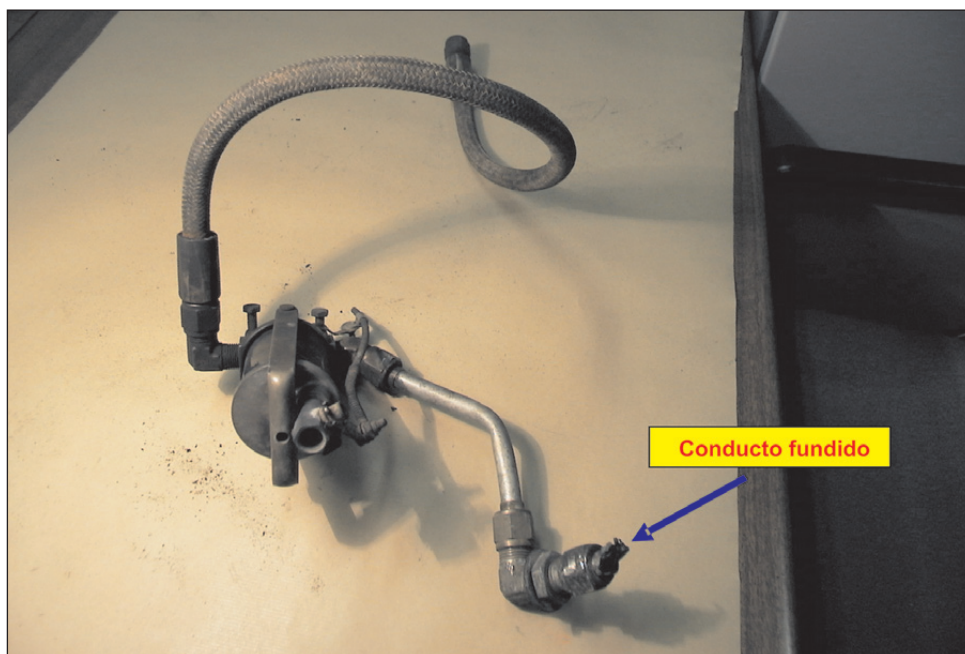
El incendio se produjo desde el mamparo cortafuegos hacia atrás (hacia la cabina) y se inició antes del filtro de combustible, ya que los elementos posteriores al mismo no estaban quemados, aunque sí afectados por las altas temperaturas como se ve en el conducto flexible que va desde el filtro al carburador (Foto 3). El conducto que conecta el filtro («gascolator») con el bloque formado por las válvulas distribuidora y selectora de combustible estaba quemado justamente desde el lugar por donde atraviesa el mamparo cortafuegos, indicando así la presencia de gasolina en su interior. El otro extremo del conducto, después del mamparo, estaba perfectamente conectado al filtro.

Foto 3. Estado del filtro de combustible

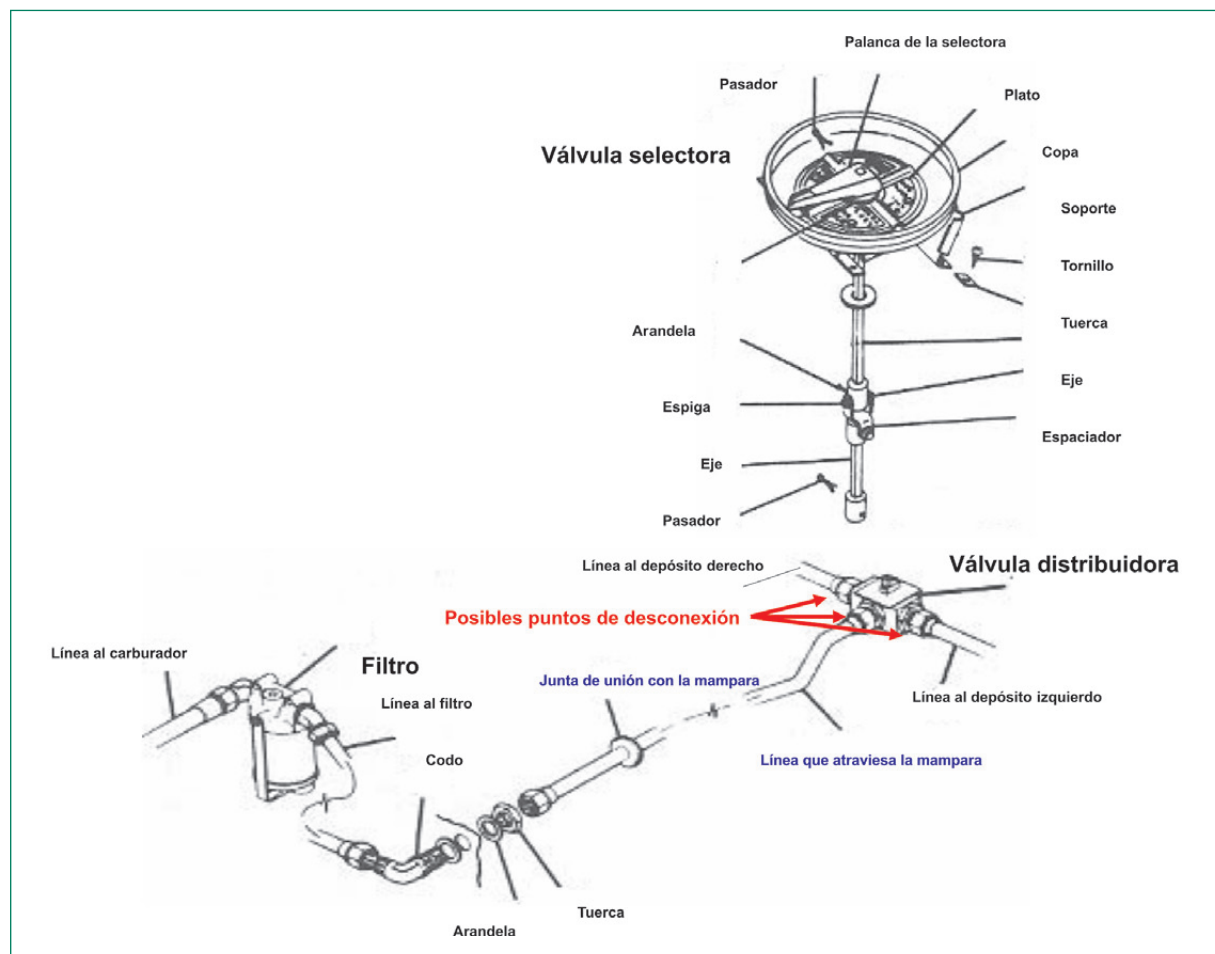
Los conductos procedentes de los depósitos se conectan a la entrada de la válvula distribuidora de combustible, la cual tiene una conexión mecánica con la válvula selectora que maneja el piloto (véase Figura 2). La salida de la válvula distribuidora se conecta con el filtro a través del conducto rígido.

Figura 2. Esquema detallado del circuito de combustible

La causa de la parada de motor fue la falta de suministro de combustible debido a que se produjo una pérdida masiva en alguna de las conexiones de entrada o salida de la válvula distribuidora que recibe el combustible de los tanques y lo envía al resto del circuito. El posterior incendio tuvo lugar porque se prendió el combustible derramado durante el aterrizaje y el punto de ignición pudo ser cualquier punto caliente del motor.
