**RESUMEN DE DATOS**
**LOCALIZACIÓN**

| Lugar | Collado La Segqueta-Rioseta. Término municipal de Canfrac (Huesca) |

| Matrícula | EC-ILD |
| Tipo y modelo | EUROCOPTER AS 350 B2 |

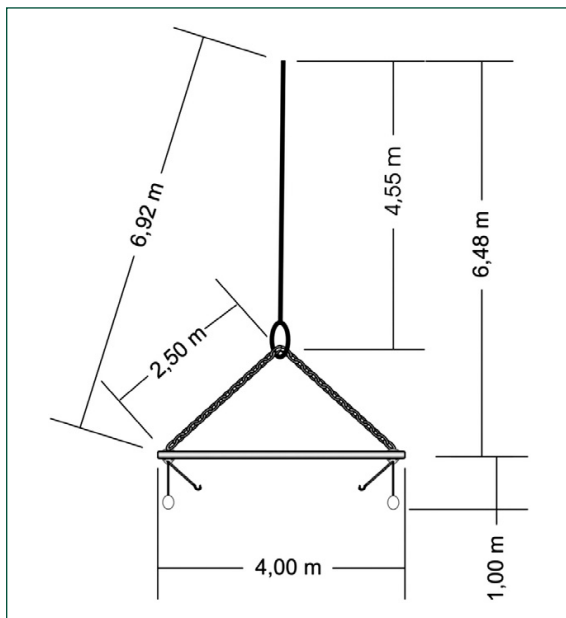
Figura 1. Esquema del dispositivo de sujeción de la carga externa

El dispositivo utilizado para transportar la carga tenía la forma que se indica en la figura 1. Al gancho baricéntrico se fijaba una eslinga de 4,55 m de longitud. Al otro extremo de esta eslinga se unían dos cadenas de 2,50 m de longitud cada una, que sujetaban una barra metálica de 4 m. De ambos extremos de esta última colgaban otras dos cadenas de alrededor de 1 metro de longitud cada una, a las que se fijaba la carga.

Todo el conjunto tenía una longitud de unos 7 m.

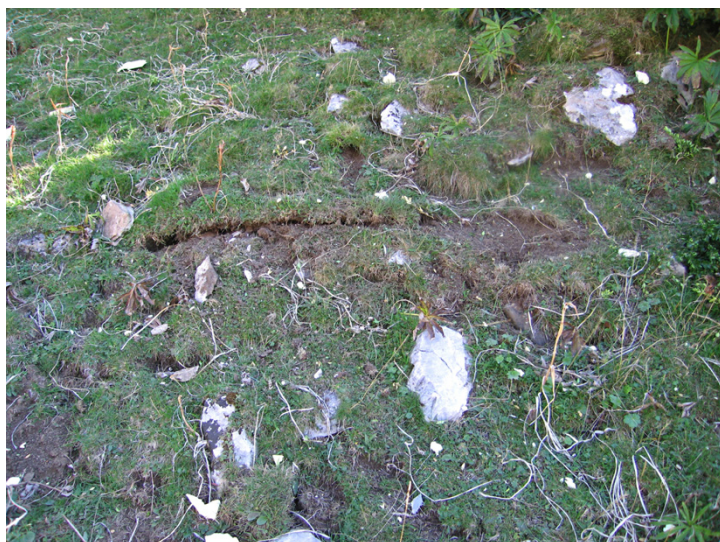
Las palas del rotor principal se habían roto a consecuencia de haber impactado contra la ladera, apreciándose claramente las marcas de dicho choque.

**Foto 2.** Huella dejada por una pala del rotor principal en el terreno

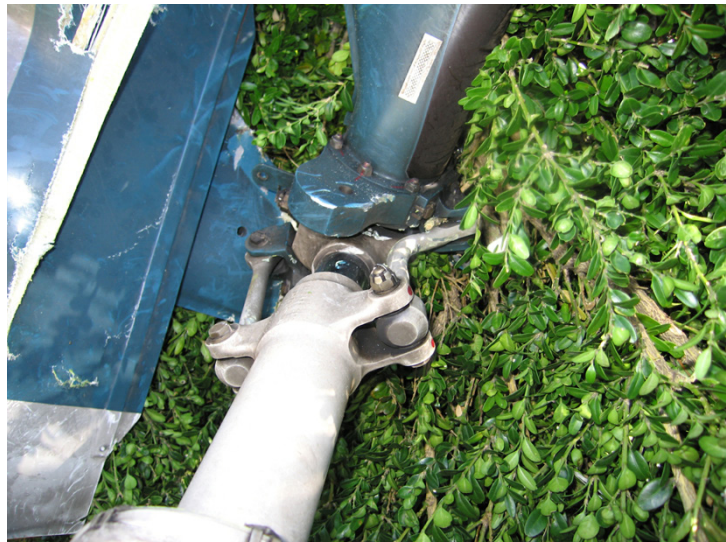
Foto 3. Rotor de cola

La cola de la aeronave había caído sobre un arbusto. Ambas palas del rotor de cola se encontraban rotas, si bien una de ellas mostraba muchos más daños que la otra. Así, mientras una tenía afectada solamente su parte exterior, la otra se encontraba quebrada por su raíz. El trozo desprendido de esta pala se encontró, fragmentado en dos partes, entre las ramas de un arbusto situado a dos metros por detrás de la cola. En este mismo lugar, se encontró en el terreno una huella hecha por el patín de cola.

El resto del rotor antipar permanecía en su sitio y se comprobó que giraba con normalidad. Los links de cambio de paso estaban deformados y mostraban marcas claras de haber sido golpeados por algo metálico. No obstante, y a pesar de estos daños, se comprobó que los links de cambio de paso aún eran operativos, ya que al accionar la barra de mando correspondiente, se producía el cambio de paso de las palas.

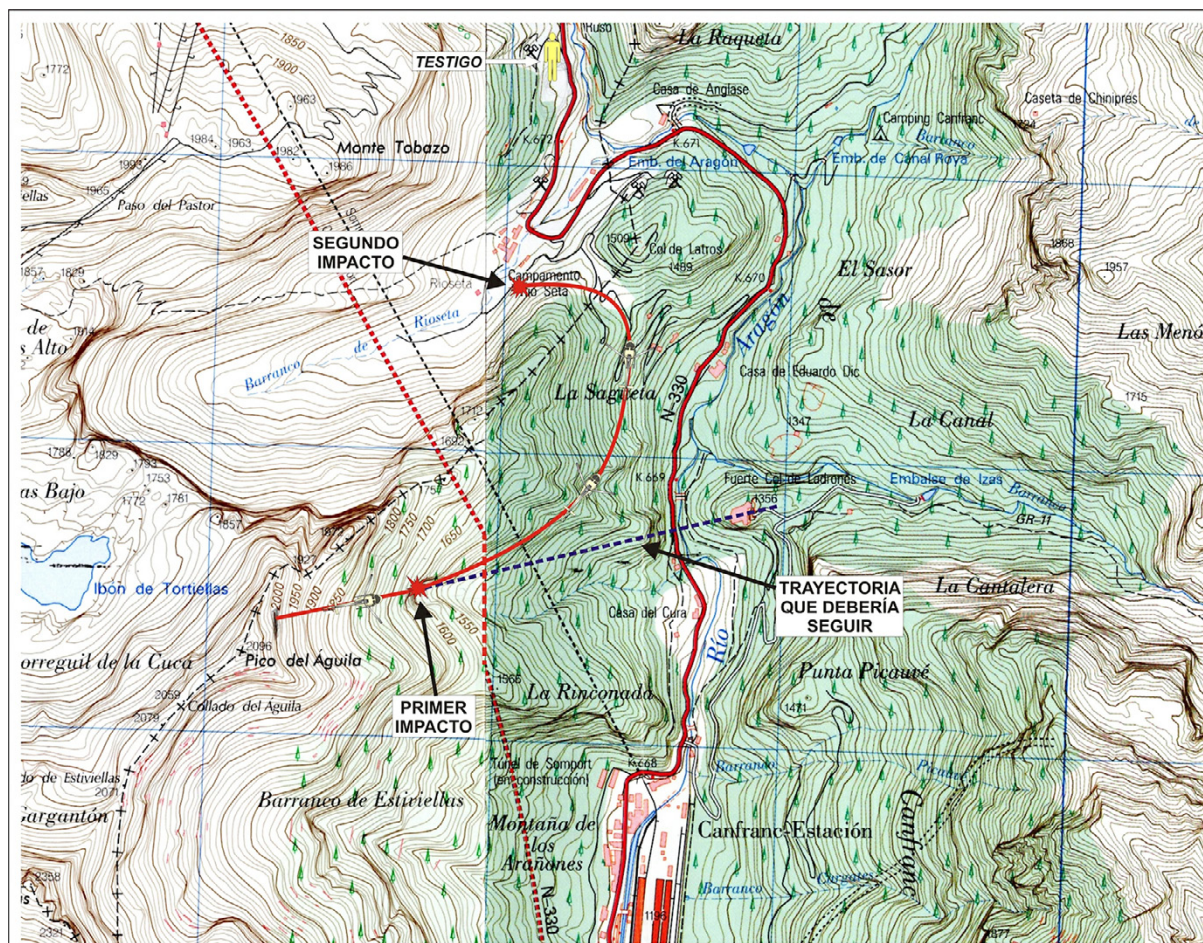
Figura 2. Trayectorias real y planeada de la aeronave
