| Fecha y hora | <b>Jueves, 6 de octubre de 2005; 14:00 h local</b> |
| Lugar | <b>Aeropuerto de Valencia</b> |

| Matrícula | <b>EC-IHT</b> |
| Tipo y modelo | <b>PIPER PA-34-200 Seneca I</b> |

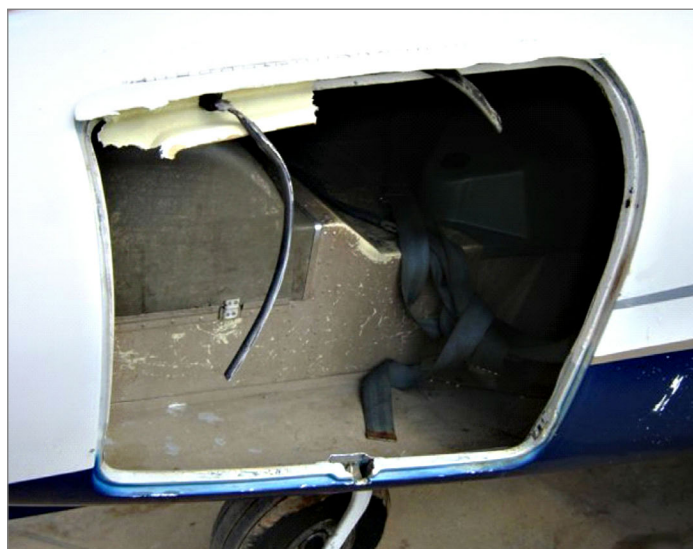
La puerta desprendida no pudo ser localizada y recuperada.

La puerta, construida de fibra de carbono, se desgarró a unos pocos centímetros de su bisagra, ubicada en la parte superior de la abertura. El marco de la puerta no presentaba daños aparentes.

Foto 1. Bodega de equipaje delantera y restos de la puerta desprendida

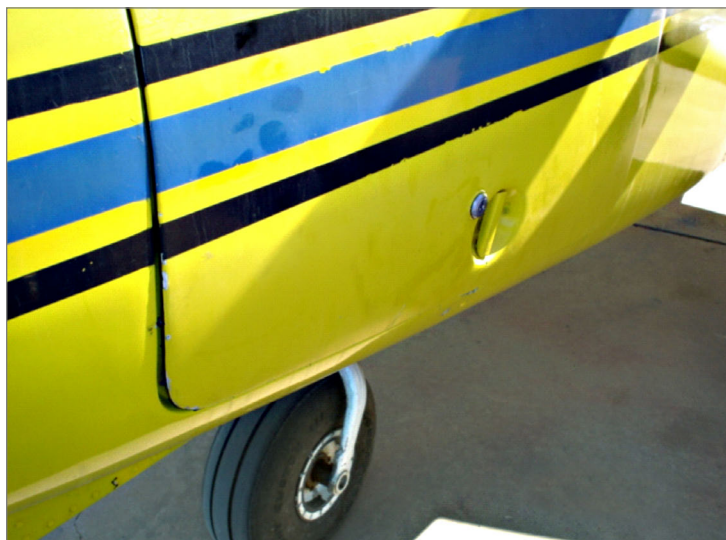
Foto 2. Puerta similar de otra aeronave con su manilla en posición abierta

Durante la investigación se examinó la puerta de equipaje delantera de otra aeronave de este modelo del mismo operador, sobre la que se pudo comprobar que era posible extraer la llave de la cerradura en cualquiera de las dos posiciones finales de su recorrido, posición de desbloqueada y posición de bloqueada, o echada la llave.

Como se pudo comprobar durante la inspección y examen de otra aeronave de ese modelo del mismo operador, la llave de cierre era extraíble de la cerradura en otras posiciones distintas a la de totalmente bloqueada. Surgen dudas, por tanto, de que la puerta desprendida sufriera también un excesivo desgaste en su cerradura y que funcionara defectuosamente, a pesar de las tareas de mantenimiento que figuraban anotadas tres días antes sobre la puerta como parte de la inspección de 100 horas del avión, no quedando garantizado el cierre de la puerta con el movimiento del avión.
