| Lugar | <b>UW 100 (FL 260) 50 NM de CJN VOR</b> |

| Matrícula | <b>D-AIRL</b> | <b>UR-GAL</b> |
| Tipo y modelo | <b>AIRBUS 321</b> | <b>BOEING 737-300</b> |

**INFORME**

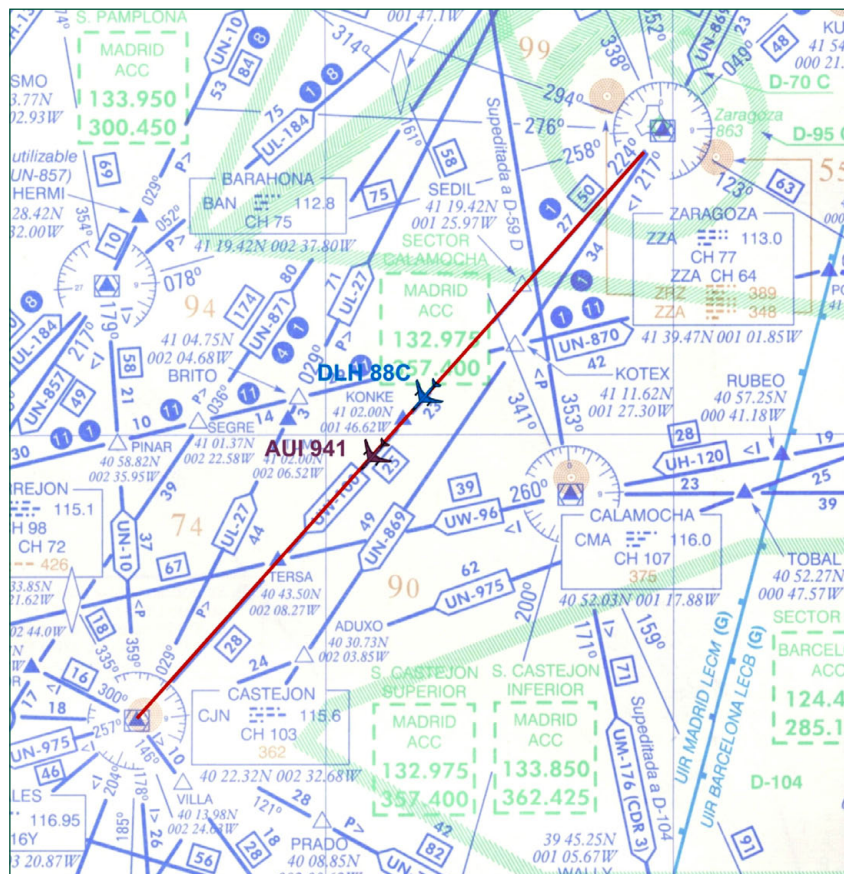
Figura 1. Ruta que mantenían las aeronaves

Ambas aeronaves mantenían la misma ruta en descenso hacia el punto TERSA. Esta es la ruta necesaria para comenzar la entrada instrumental estándar (STAR) llamada TERSA1B para la aproximación al Aeropuerto de Madrid (por las pistas 33L/33R, véase la Figura 1).

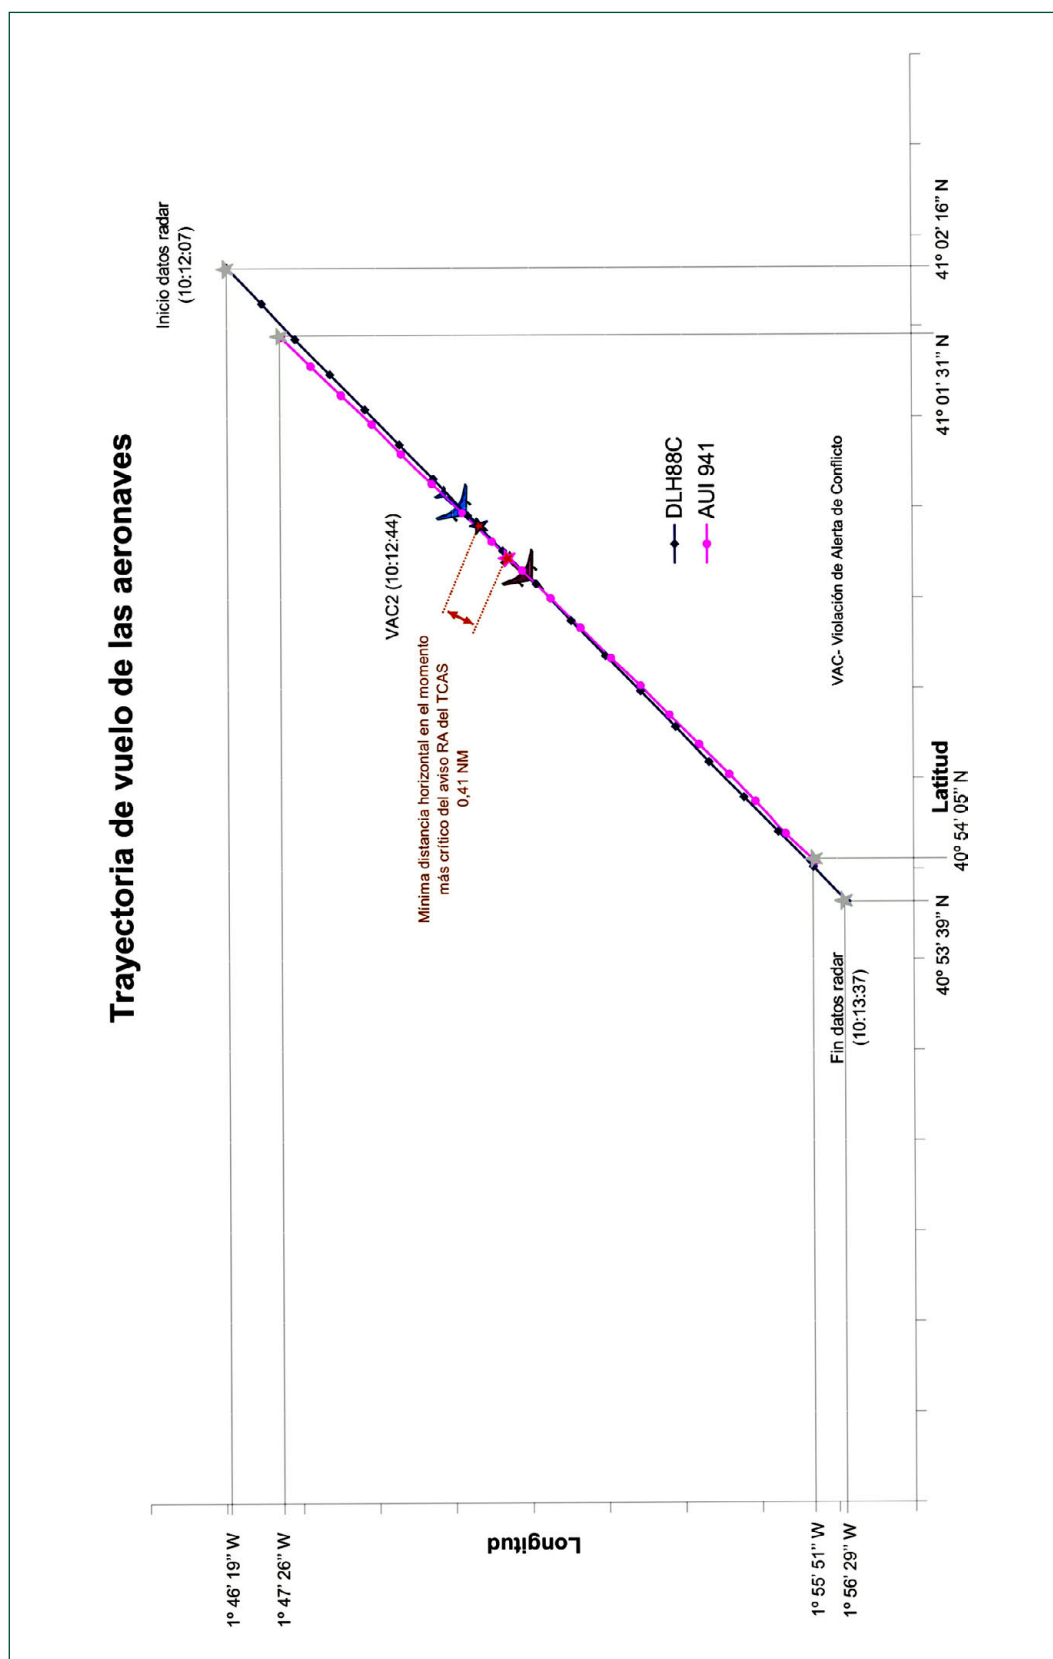
Figura 2. Trayectoria de vuelo de las aeronaves

De acuerdo con los datos del radar, los regímenes medios de descenso de ambos aviones se han calculado desde 10:12:07 hasta el momento en que la primera alerta de conflicto de tráfico (definida como VAC en sistema del radar) apareció en la pantalla del ATC (10:12:37). Los resultados de este cálculo son los siguientes:

Régimen de descenso del AUI-941: 1.200 ft/min

Régimen de descenso del DLH-88C: 2.200 ft/min

Usando FL250 como referencia, AUI-941 alcanzaba este nivel a las 10:13:02 («reloj de datos del radar»). Por otra parte, el ATCO dijo a alguien «OK. SU TRÁFICO ESTÁ ALCANZANDO AHORA EL NIVEL DOS CINCO CERO INCREMENTANDO EL RÉGIMEN DE DESCENSO» a las 10:12:58 («reloj de comunicaciones del ATC»). Si se asume que esta frase es la que informó al DLH-88C sobre la localización del AUI-941, aparece un retraso de alrededor 4 segundos entre el reloj de los datos del radar y el de la comunicación del ATC. Por lo tanto, en el momento en que el DLH-88C dijo al ATCO que tenía el tráfico abajo a la vista estaba aproximadamente en FL264 y AUI-941 estaba a FL256 (alrededor de 800 ft de separación entre ambos aviones). La Figura 1 muestra este momento, momentos antes que apareciera el aviso RA del TCAS. Se puede observar que la distancia vertical entre ambos aviones se reduce de 800 ft a 700 ft.

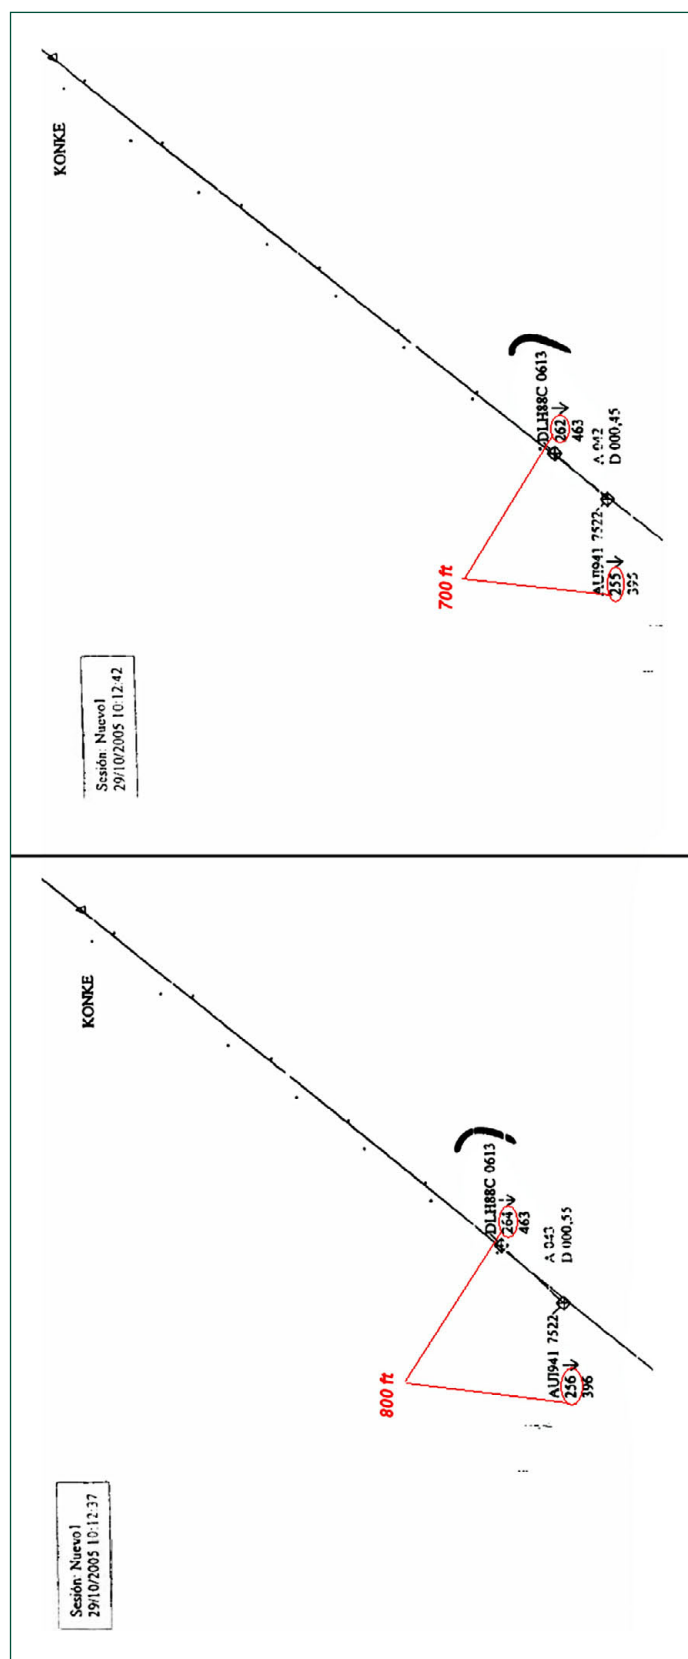
Figura 4. Dos imágenes de presentación RADAR

- A las 10:12:05 según información radar había aparecido el primer aviso PAC. Según configuración del sistema SACTA, cuando la separación entre aeronaves descendió por debajo de 800 ft hubiera aparecido el primer VAC (Violación de Alerta de Conflicto) y como mínimo el tiempo de alarma (PAC) anterior a esta alerta de violación

hubiera sido de 55 segundos (en condiciones anómalas de funcionamiento del radar) y de 110 segundos en funcionamiento normal. Se considera que el tiempo transcurrido desde el primer aviso de alerta es suficiente para dar instrucciones de separación a las dos aeronaves. El ATCO también tenía conocimiento de que el régimen de descenso del DLH-88C era casi dos veces la del AUI-88C.

- REC 24/07.** Se recomienda a AENA que establezca medidas orientadas a que el personal de control actúe de forma inmediata ante los avisos de alerta de conflicto, desde el momento en que aparece en el sistema (visual y acústicamente) la primera predicción de alerta de conflicto (PAC).

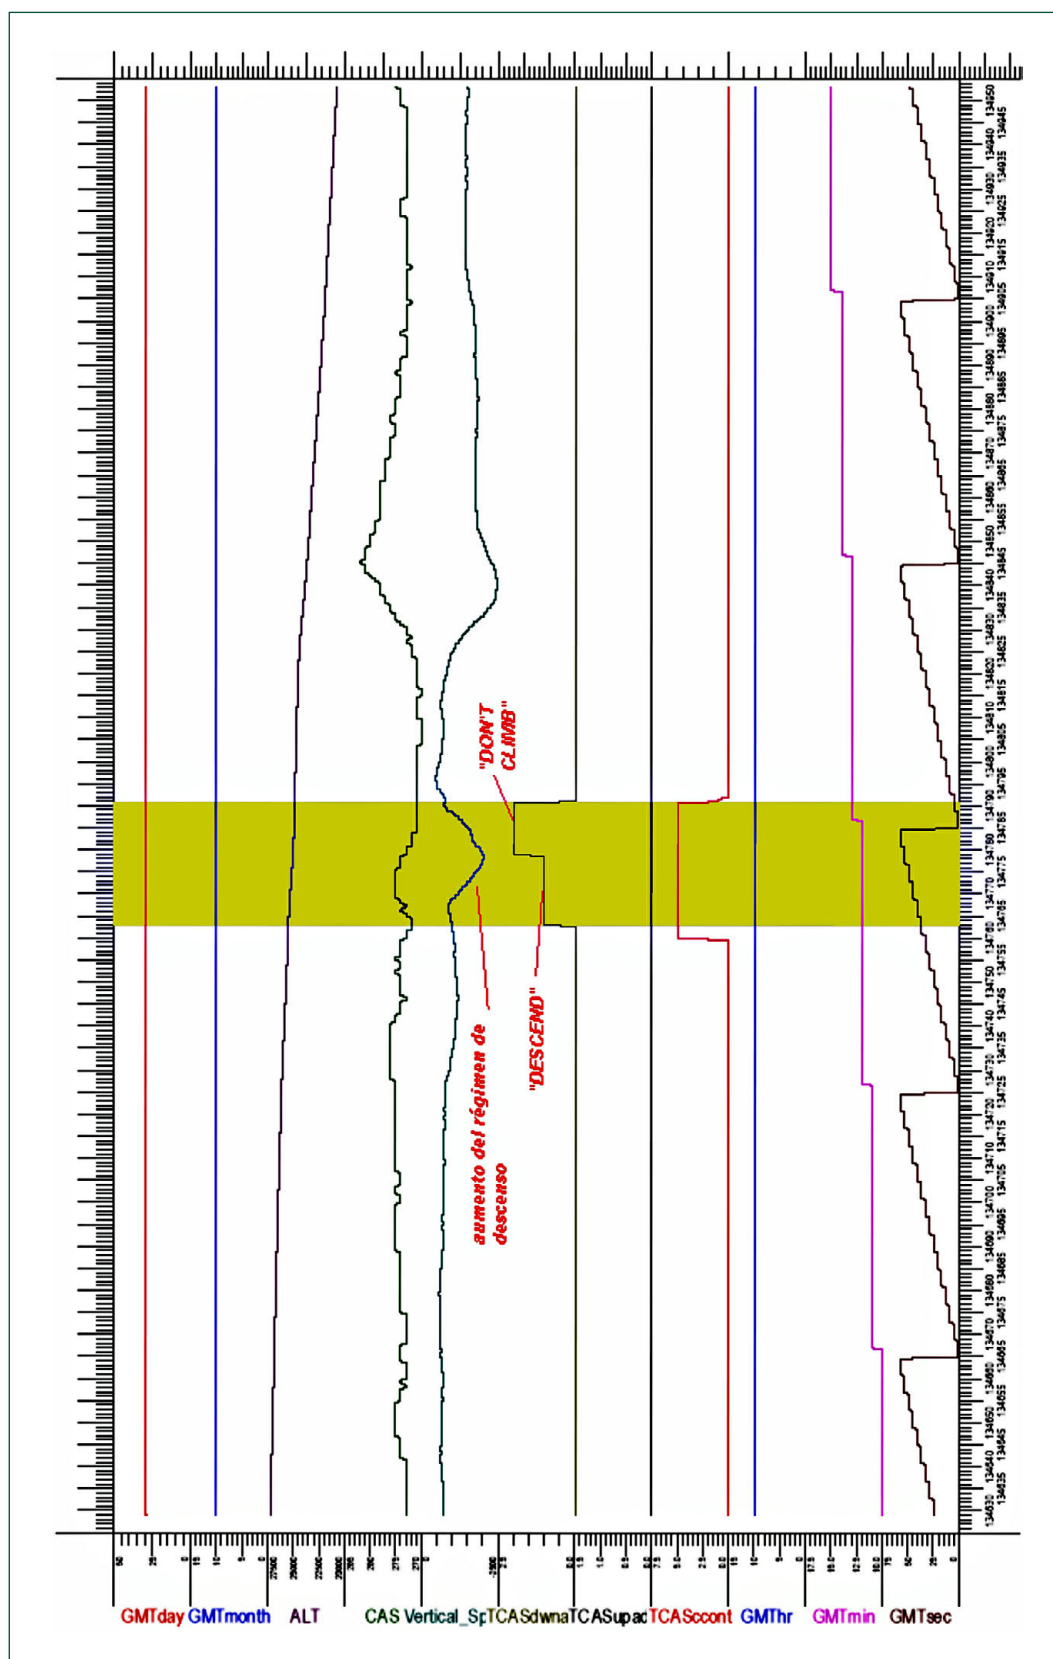
Gráfico 1. Datos I del DFDR del AUI 941

La tripulación comenzó a aumentar el régimen de descenso a 2.000 ft/min desde el momento en el que apareció el RA del TCAS (aproximadamente en 10:12:44). El ATCO les había solicitado alcanzar un índice de 2.000 ft/min o más en 10:12:40.

- A pesar de que el AUI-941 no colacionó la instrucción de aumentar el régimen de descenso, sí comenzaron a aumentarla a 2.000 ft/min. Según los datos del DFDR, esta acción solo se realizó cuando se recibió el RA del TCAS (aproximadamente a las 10:12:48). ATCO les había solicitado un régimen de descenso de 2.000 o más ocho segundos antes a las 10:12:40 pero la comunicación tardó un tiempo y es poco probable que, si la tripulación del AUI-941 hubiera oído la instrucción, hubieran tenido bastante tiempo de seguirla antes del aviso del RA.

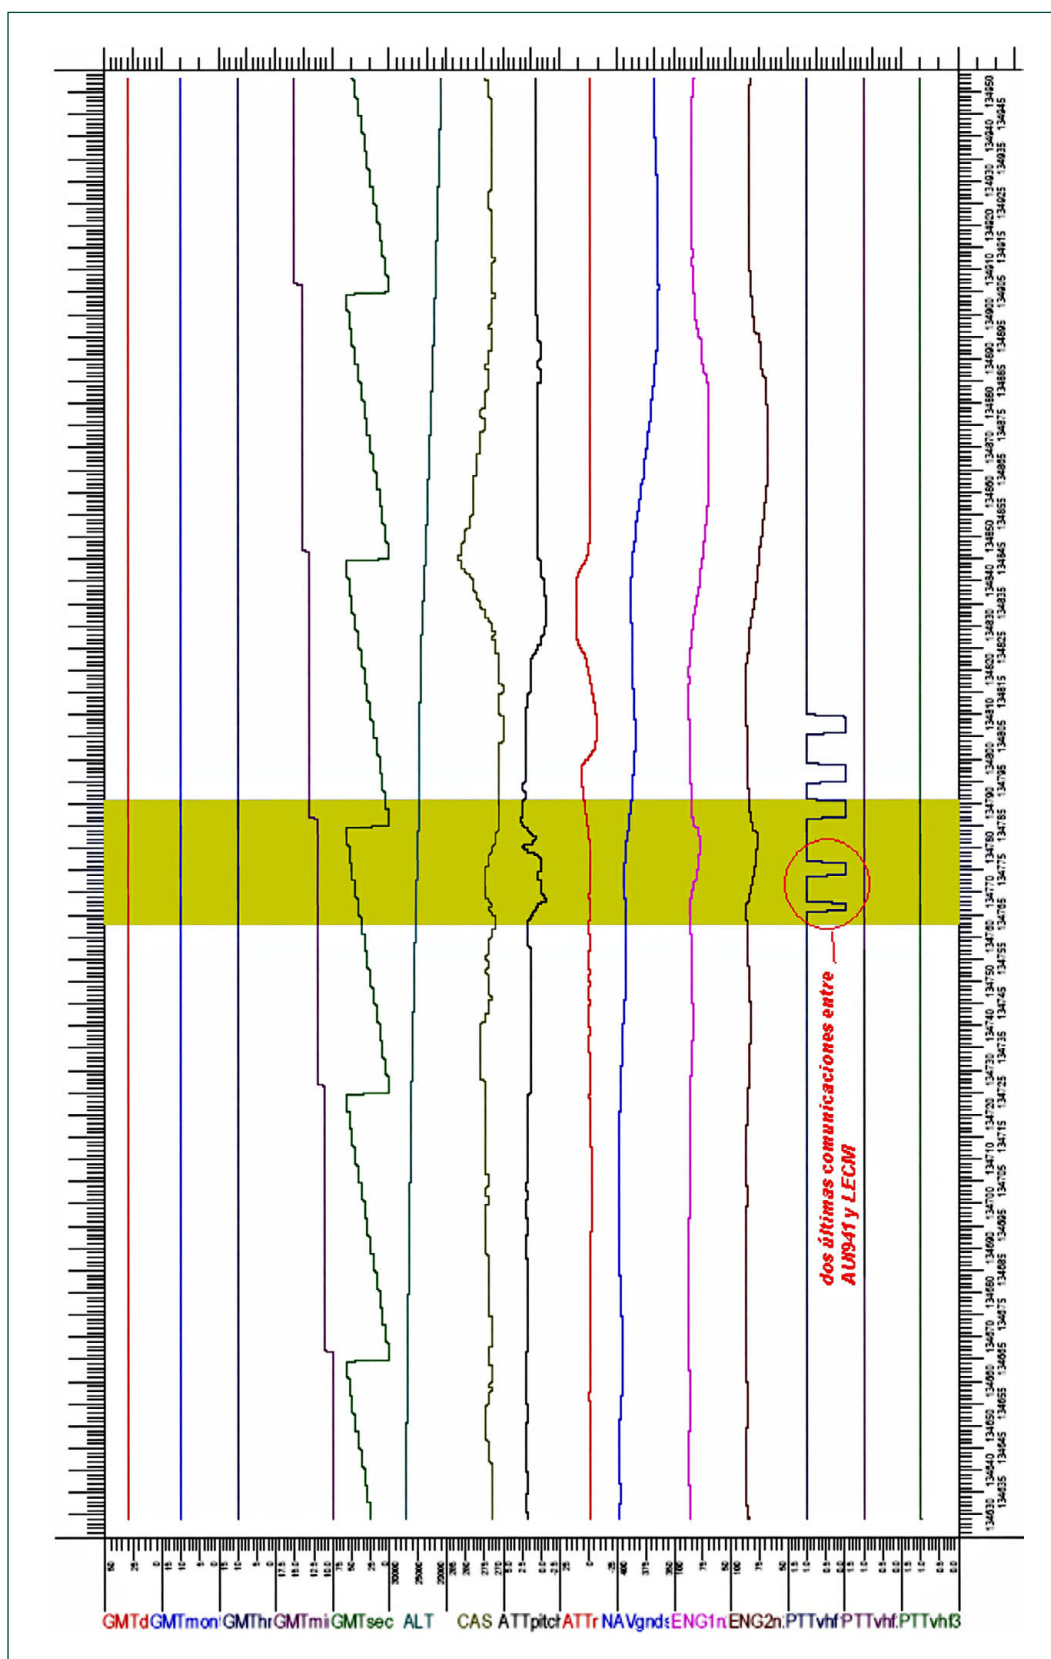
Gráfico 2. Datos II del DFDR del AUI 941

Usando como parámetro registrado en el DFDR del AUI-941 el pulso para hablar («Push To Talk», PTT), se ha determinado que el reloj de las comunicaciones del ATC tiene un retraso de alrededor 5 segundos con respecto al reloj del DFDR. Los tiempos usados en este párrafo están basados en el reloj de comunicaciones del ATC.

La tripulación del AUI-941 continuó hablando (véase el PTTvhf1 del gráfico 2 que muestra el momento en que se presiona el pulsador del micrófono) alrededor de diez segundos después de que hubieran colacionado la frecuencia de aproximación a Madrid (en 10:12:53).

oyeron ninguna notificación de TCAS del DLH-88C o del ATCO. En resumen, es posible que cuando el aviso del RA del TCAS apareció, la tripulación del AUI-941 ya hubiera cambiado la radiofrecuencia del VHF y estuviera en contacto con la aproximación de Madrid.
