**COMISIÓN DE  
INVESTIGACIÓN  
DE ACCIDENTES  
E INCIDENTES DE  
AVIACIÓN CIVIL**

## **Informe técnico A-003/2006**

Accidente ocurrido el día  
27 de enero de 2006,  
al helicóptero Robinson 44 II  
«RAVEN II», matrícula EC-JOG,  
en Lorca (Murcia)

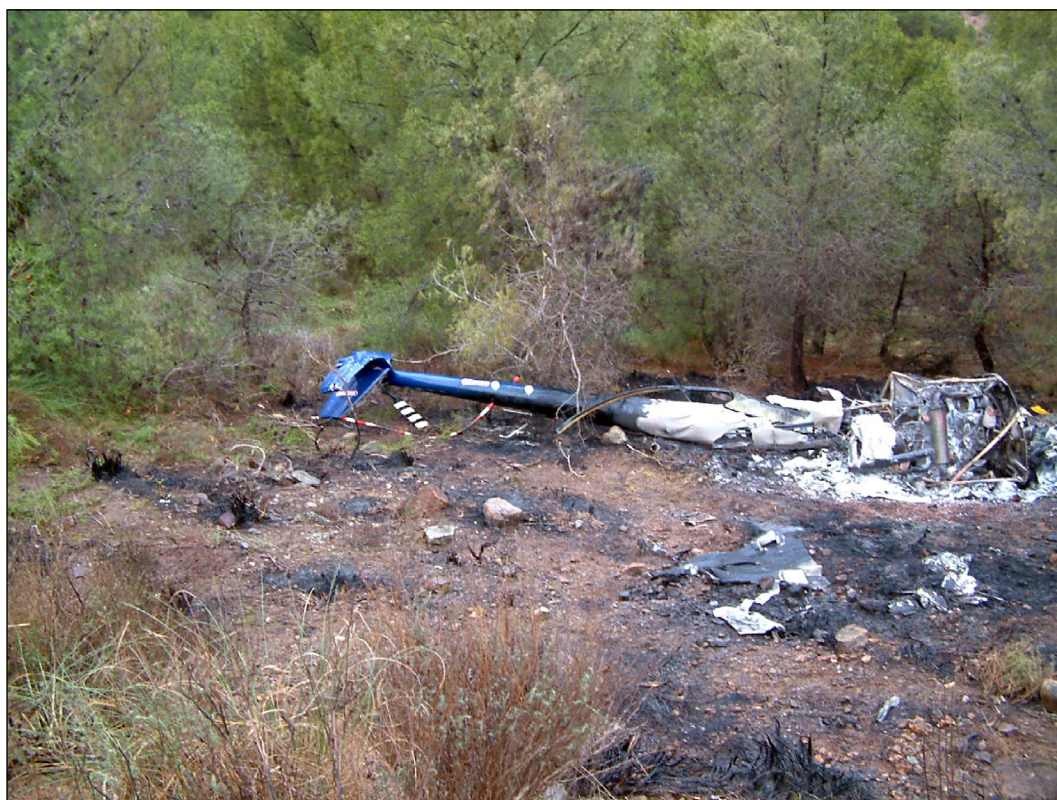
Figura 1. Fotografía del estado de la aeronave

Después del golpe se declaró un incendio que destruyó la cabina, el rotor principal y la mitad del cono de cola. Los tres ocupantes fallecieron en el accidente, quedando totalmente quemados. Se hizo necesaria la intervención de los bomberos y de los equipos de rescate para sofocar el fuego y rescatar los cadáveres.

El impacto se produjo contra la ladera de una montaña en la sierra de la Tercia y, como consecuencia del choque con el suelo y posterior incendio el helicóptero, quedó totalmente destruido.

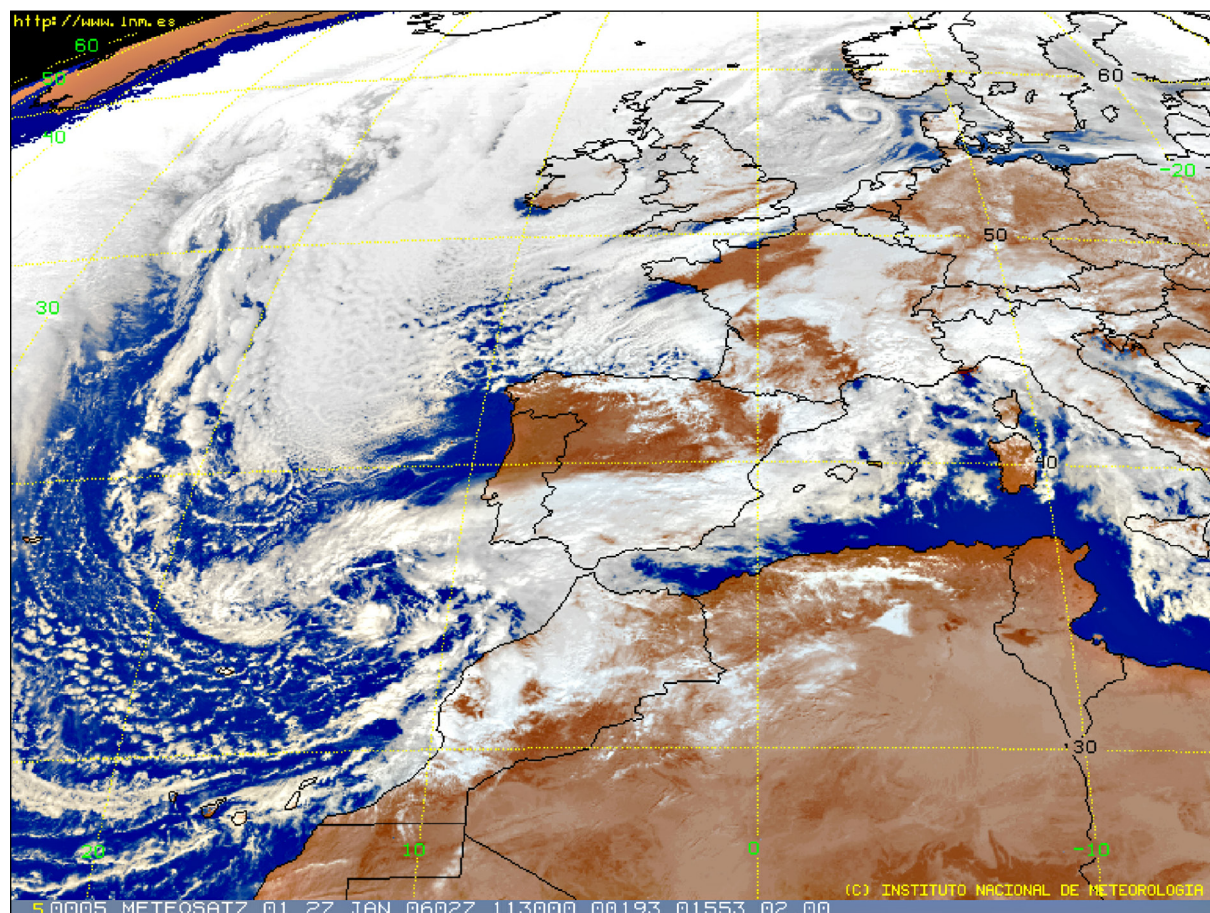
Figura 2. Fotografía tomada por el satélite METEOSAT 7

capas, estando la más baja muy próxima al suelo, por lo que la visibilidad era prácticamente nula. Según los datos, había incluso alguna probabilidad de que se registrasen precipitaciones débiles en forma de nieve. En cuanto al viento, en vista de los datos, no había muchas posibilidades de que se originasen movimientos convectivos de aire ni viento en cizalladura. El viento en superficie, entre 500 y 600 m de altitud, estaría en torno a los 20 kt de intensidad, girando lentamente al ascender.

El resumen de la situación meteorológica es que en el punto de partida había condiciones para el vuelo visual, pero a medida que el helicóptero avanzó hacia el N se fue deteriorando la situación. En el lugar del accidente el cielo ya estaba totalmente cubierto de nubes distribuidas en capas que llegaban hasta el suelo, lo que convertía la zona en no apta para el vuelo visual por falta de visibilidad.

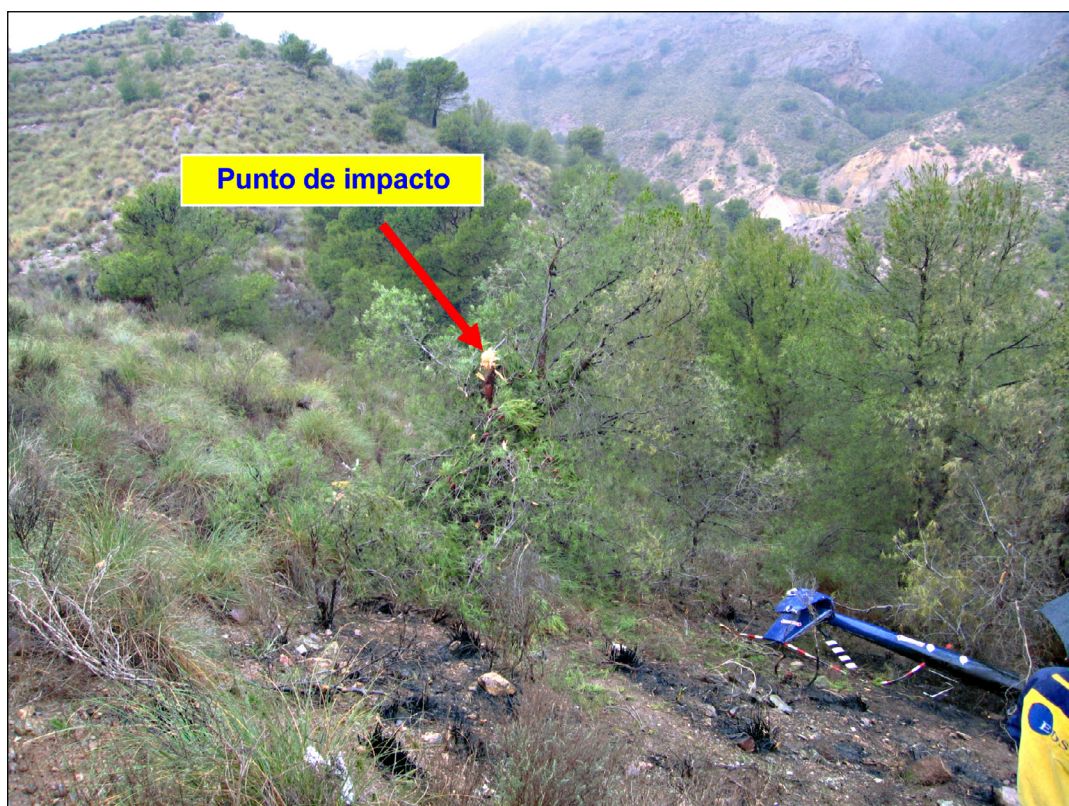
Una de las palas del helicóptero golpeó contra un pino, seccionando la parte superior de la copa. No se produjeron otros daños dignos de consideración en el entorno a pesar del incendio.

El helicóptero golpeó con una de sus palas contra un pino, al que seccionó, y posteriormente impactó contra el suelo, golpeando primero con la cabina y quedando apo-

**Figura 3.** Fotografía del árbol contra el que impactó la aeronave

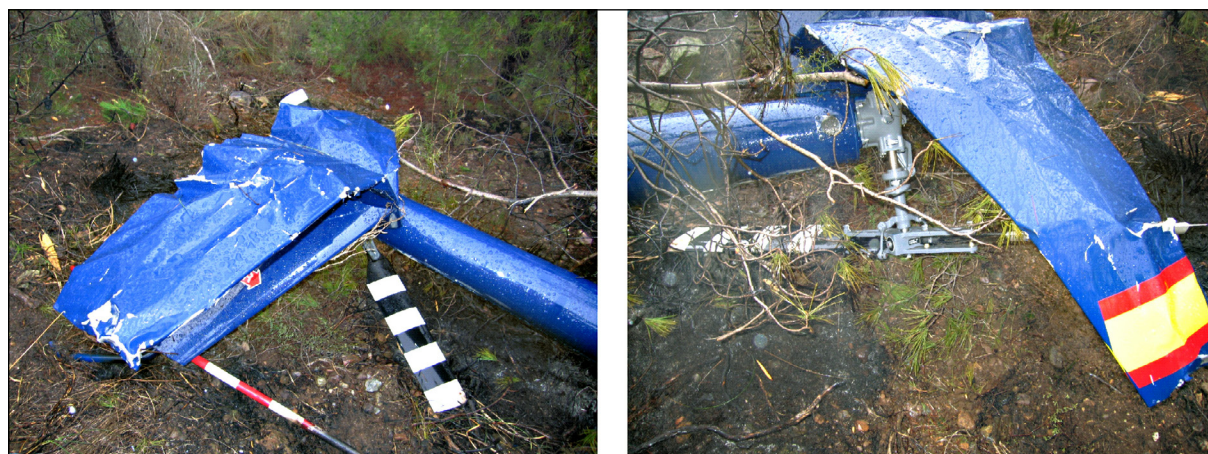
El rotor de cola estaba intacto, así como las palas y el estabilizador vertical inferior. El estabilizador vertical superior y el horizontal estaban deformados por el impacto con el suelo. El patín de cola y la barra protectora del patín de cola también estaban intactos. Se comprobó que el mecanismo de cambio de paso de las palas del rotor de cola estaba en buenas condiciones y había continuidad hacia la cabina hasta la zona dañada totalmente por el fuego. La transmisión al rotor de cola seguía unida todavía al motor a través de la caja principal y estaba bloqueada como consecuencia del frenado brusco del motor por el impacto de las palas del rotor principal. El cono de cola no se había desprendido del fuselaje, aunque estaba quebrado en parte.

**Figura 4.** Fotografías de estabilizadores horizontal y vertical

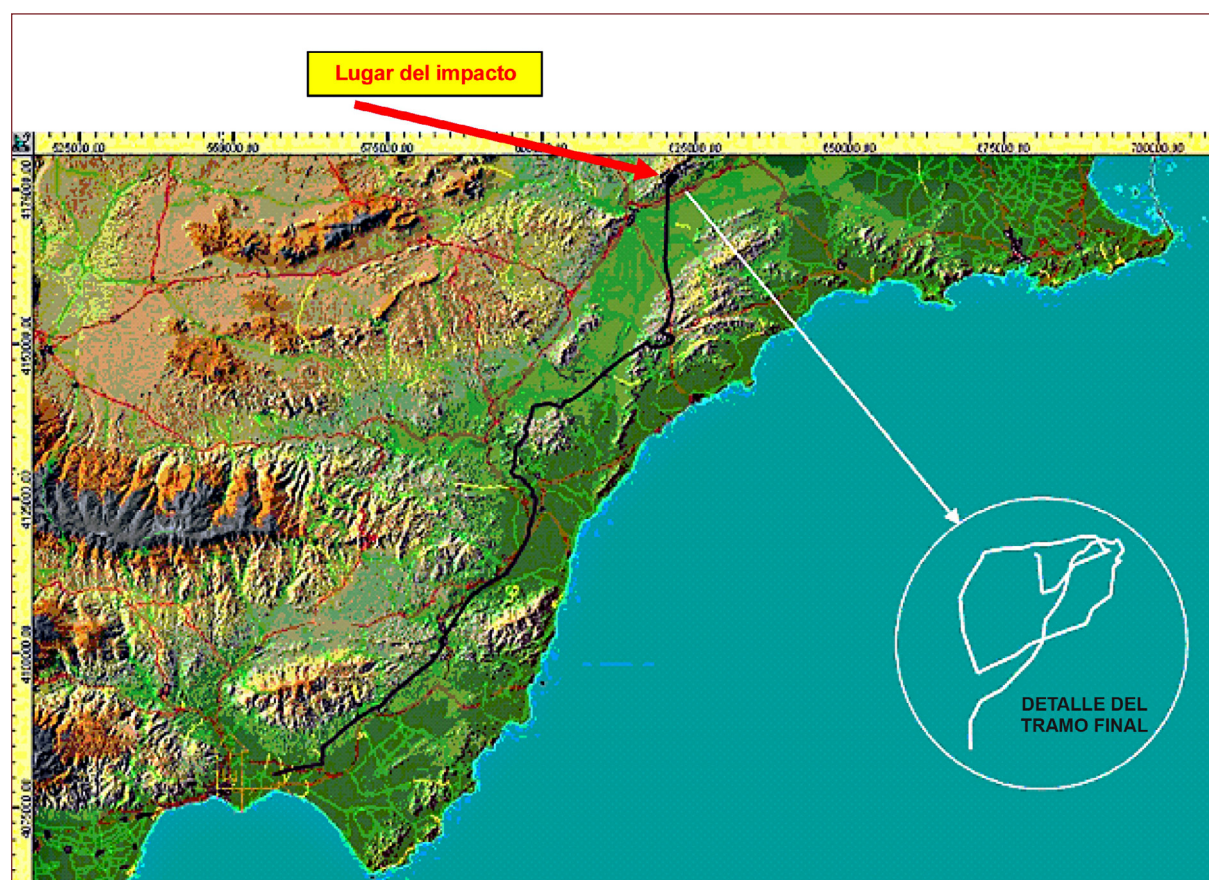
Se obtuvo la trayectoria descrita por la aeronave partiendo del estudio de los datos proporcionados por la traza RADAR, así como el lugar exacto del impacto. En la figura 5 se ha representado la derrota sobre un mapa de la zona, dibujándose un detalle del tramo final en el que se puede observar con más claridad los instantes finales del recorrido (figura 6). Observando el camino que siguió el helicóptero se puede ver cómo el trayecto transcurrió entre valles, procurando sortear zonas de montaña, hasta que al inicio del último tercio del recorrido pasó por una zona montañosa teniendo a su izquierda (al W) la zona más despejada de todo el recorrido. A continuación atravesó un valle dirigiéndose a otra zona montañosa, que es donde finalmente se produjo el accidente.

Figura 5. Trayectoria descrita por la aeronave y lugar del impacto

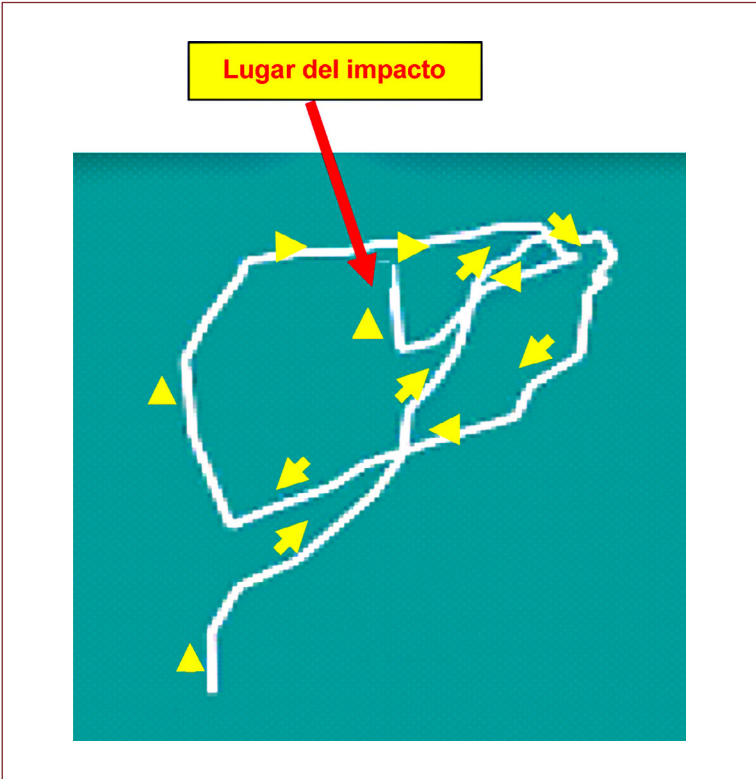
Figura 6. Detalle del final de la trayectoria

En todos estos aspectos los datos concuerdan con los obtenidos de la traza radar registrada. En los últimos instantes esa traza muestra una trayectoria del helicóptero sin rumbo claro, cambiando 360° en dos ocasiones, con virajes amplios una primera vez y con giros más bruscos y en menos espacio una segunda vez, justo antes del impacto con el suelo.

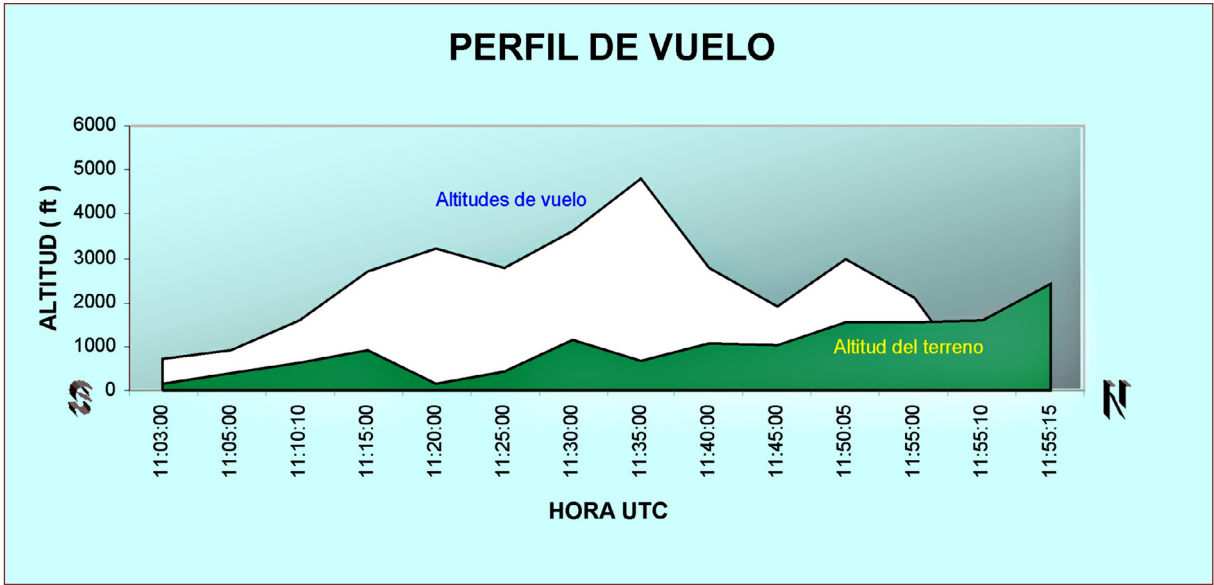
El estudio de los datos RADAR también permitió comparar la altitud de vuelo con el perfil del terreno en función del tiempo (véase figura 7). Los datos muestran que la separación con el terreno superó claramente los 500 ft todo el trayecto, excepto en los últimos momentos del vuelo.

Figura 7. Perfil de vuelo

En el perfil de vuelo dibujado se puede observar, grosso modo, cómo el helicóptero va ascendiendo hasta 3.000 ft durante 20 minutos (hasta las 11:20 h), los 5 minutos siguientes desciende unos 500 ft, vuelve a ascender durante 10 minutos aproximadamente 1.500 ft, alcanzando la cota más alta del trayecto (4.500 ft a las 11:35 h), para luego descender durante 10 minutos hasta los 2.000 ft, la cota más baja.

Por último, vuelve a ascender otros 1.000 ft aproximadamente en 5 minutos y desciende progresivamente, a partir de las 11:50 h, cerca de 1.500 ft, durante los últimos 5 minutos de vuelo hasta que impacta sobre el terreno.
