**RESUMEN DE DATOS**

| Lugar | <b>Sagás (Barcelona)</b> |

| Matrícula | <b>EC-HTT</b> |
| Tipo y modelo | <b>ROBINSON R 44 Clipper</b> |

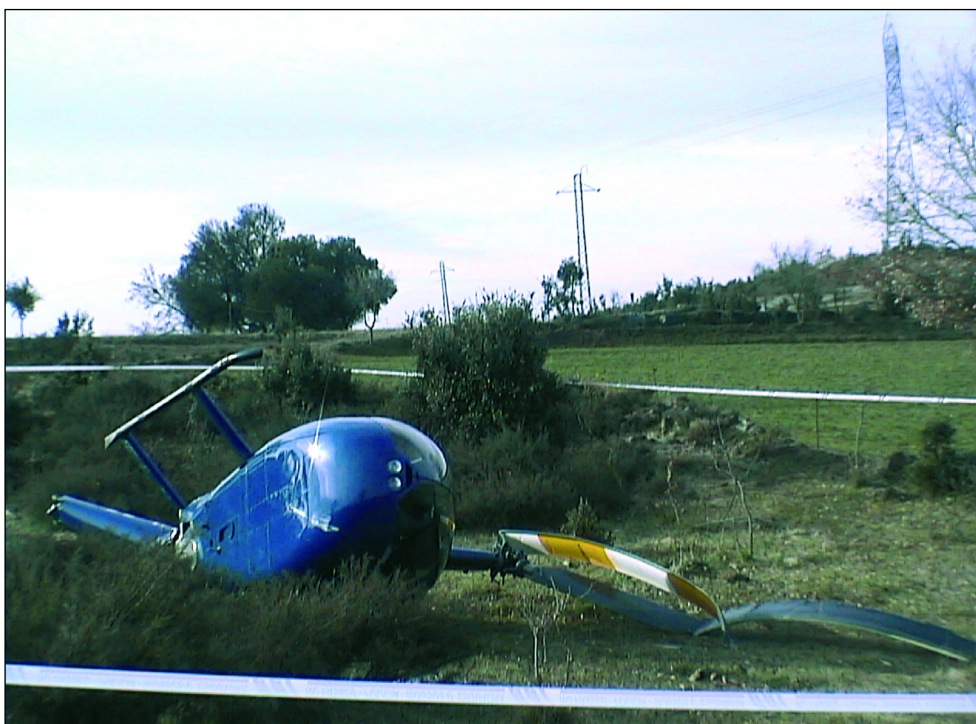
El helicóptero tenía roturas y deformaciones en las palas del rotor principal, en el anclaje de la caja principal de transmisión a la estructura, el cono de cola seccionado por una de las palas del rotor principal y el rotor de cola con roturas en ambas palas.

Foto 1. Restos del helicóptero

El helicóptero presentaba marcas de impacto contra cables en la parte inferior del fuselaje y en la zona superior trasera del esquí derecho.

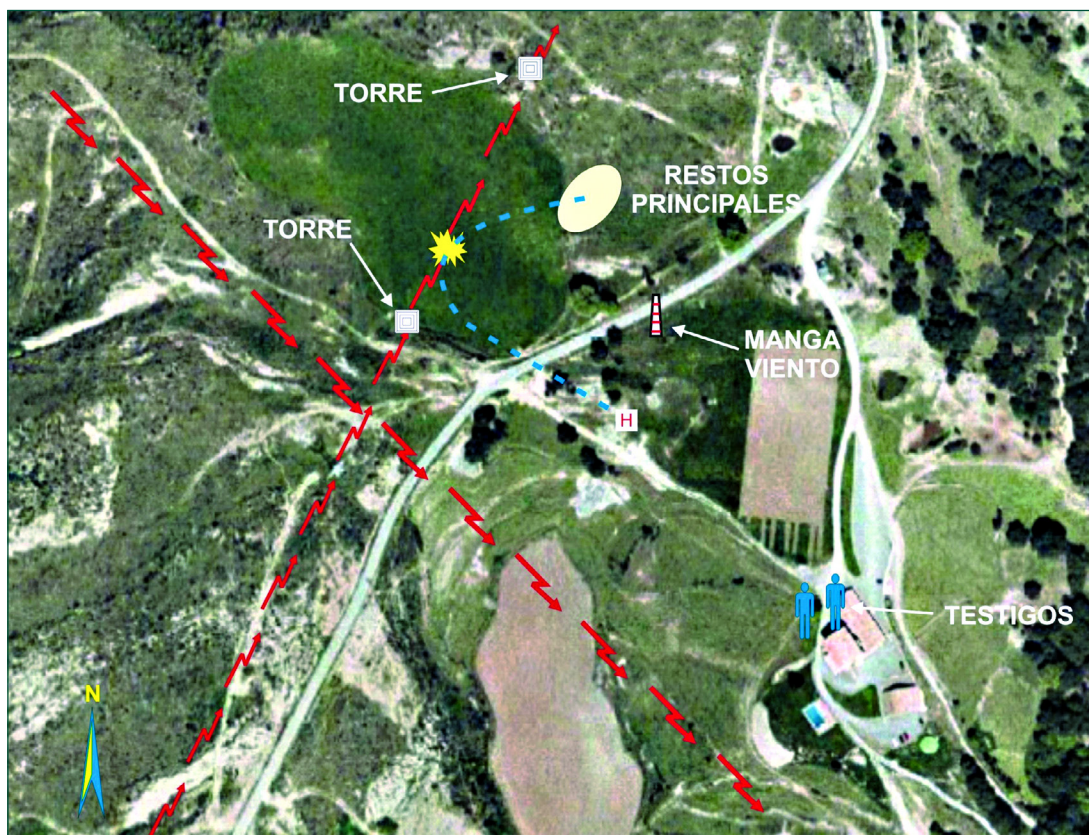
Figura 1. Zona del impacto

A las 16:30 h la aeronave despegaba desde la plataforma de estacionamiento y mantenía un rumbo de 290°. Cuando el helicóptero había recorrido una distancia de 120 m realizó un viraje hacia la derecha e impactó contra los cables de la línea de media tensión; la aeronave cayó a tierra volcando hacia un costado.

En el momento que el helicóptero estaba despegando, la posición del sol con referencia al horizonte a las 16:30 h era lo suficientemente baja como para producir en el piloto un deslumbramiento, impidiéndole percibir los cables con suficiente anticipación y evitar el impacto contra los mismos, a pesar de la maniobra de evasión que realizó. El viento, en ese instante, incidía en la zona de cola.

En la selección del rumbo de despegue se deben valorar las zonas libres de obstáculos, la dirección del viento y aquellos factores de riesgo que pueden influir en el vuelo, como es la posibilidad de deslumbramiento por el sol. En este caso, el despegue más ade-

cuado hubiera sido hacia el sureste, donde la zona de ascenso estaba libre de obstáculos, el viento incidía sobre el morro del helicóptero y no existía la posibilidad de deslumbramiento por el sol
